第1.2.3.3.9図 大浦層と音海流紋岩の地質境界分布図

第1.2.3.3.10図(1) 音海流紋岩と内浦層群の境界部のボーリング調査結果 (T1-16孔、T1-16'孔)

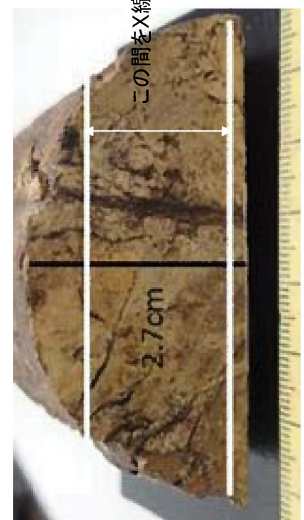
第1.2.3.3.10図(2) 音海流紋岩と内浦層群の境界部のボーリング調査結果 (T1-16'孔)

- せん断構造は認められない。
- 矢印は内浦層と音海流紋岩の境界を示している。

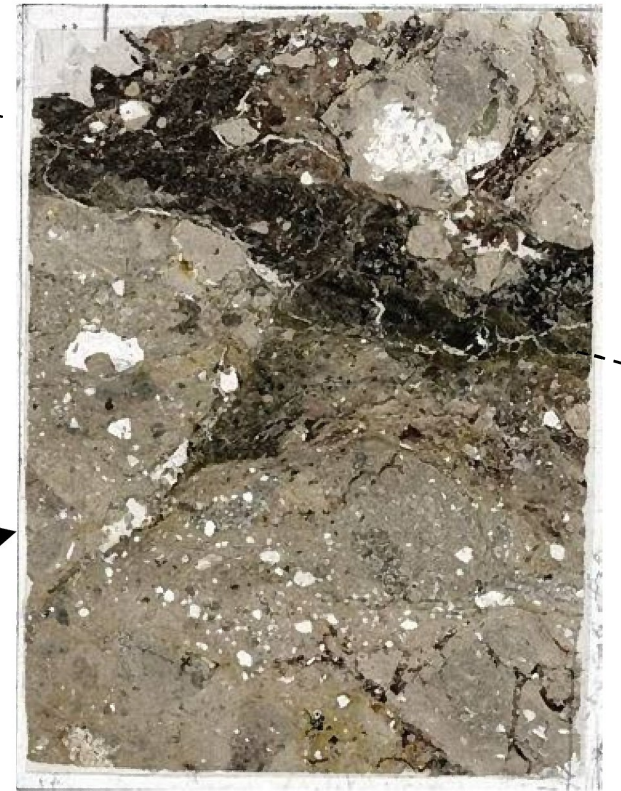
第1.2.3.3.11図 音海流紋岩と内浦層群の境界部の研磨片・薄片観察結果（T1-16'孔）

内浦層群中の凝灰角礫岩／安山岩の境界でせん断面は認められない

円弧状の配列が見られるが局所的。凝灰角礫岩基質中の未固結時変形と想定される。

鉱物脈により連続性が規制。鉱物脈は断層に伴う変形は認められない。

肉眼観察では、連続する明瞭なせん断面は存在しない。左側の黄灰色部は途中で消滅する。（青破線は音海流紋岩と内浦層群の地層境界）

音海流紋岩中の流紋岩／流紋岩質礫岩境界でせん断面は認められない。

薄片観察結果  
・せん断面は認められない。

- ・連続する明瞭なせん断面は認められない。
- ・矢印は内浦層と音海流紋岩の境界を示している。

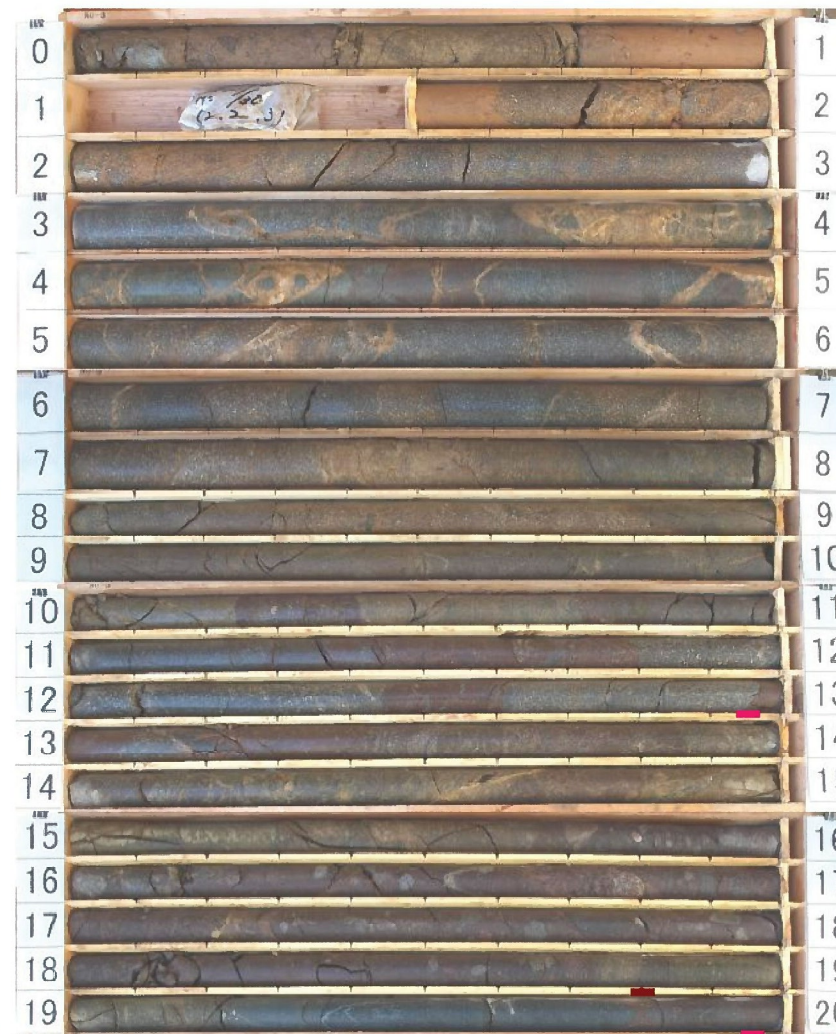
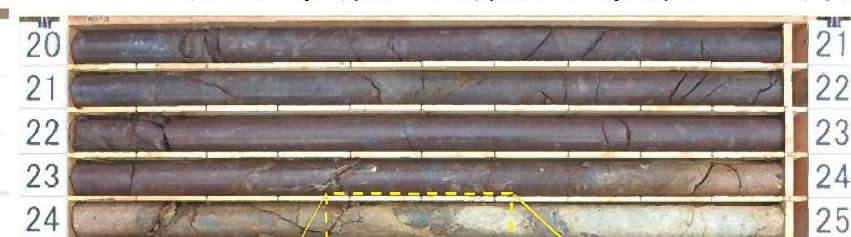
第1.2.3.3.12図(1) 音海流紋岩と内浦層群の境界部のボーリング調査結果 (No.3孔)

孔口標高:E.L.33.00m 掘進角度:90° 掘進長:25.00m

- 安山岩(内浦層群)と凝灰角礫岩(内浦層群)の地質境界
- 凝灰角礫岩(内浦層群)と安山岩(内浦層群)の地質境界
- 凝灰角礫岩(内浦層群)と礫岩(音海流紋岩)の地質境界
- 礫岩(音海流紋岩)と流紋岩(音海流紋岩)の地質境界

- ・ No. 3孔では、基盤岩は内浦層群の安山岩・凝灰角礫岩と音海流紋岩の流紋岩からなり、全長にわたり岩塊全体に風化の影響が認められる。
- ・ コア観察及び必要に応じてCT画像解析を行った結果、破碎部は認められない。なお、凝灰角礫岩(内浦層群)と礫岩(音海流紋岩)の地質境界について、詳細観察を行い、不整合面であることを確認した。

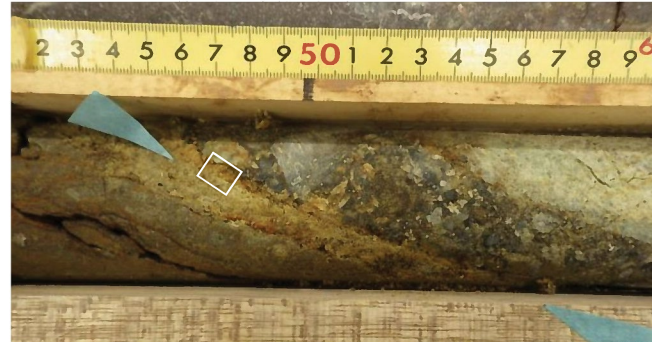
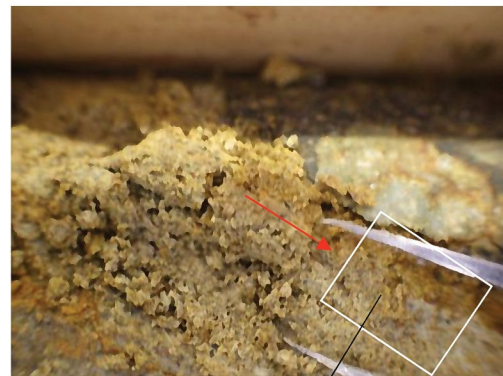
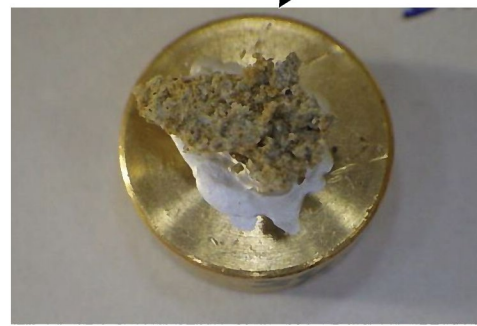
第1.2.3.3.17図 ボーリングNo.3孔に対する詳細観察（電子顕微鏡観察）

最新面(下盤上面)

電子顕微鏡観察を行った結果、板状の粘土鉱物（イライト/スメクタイト混合層鉱物）が認められ、破碎された痕跡は認められない。

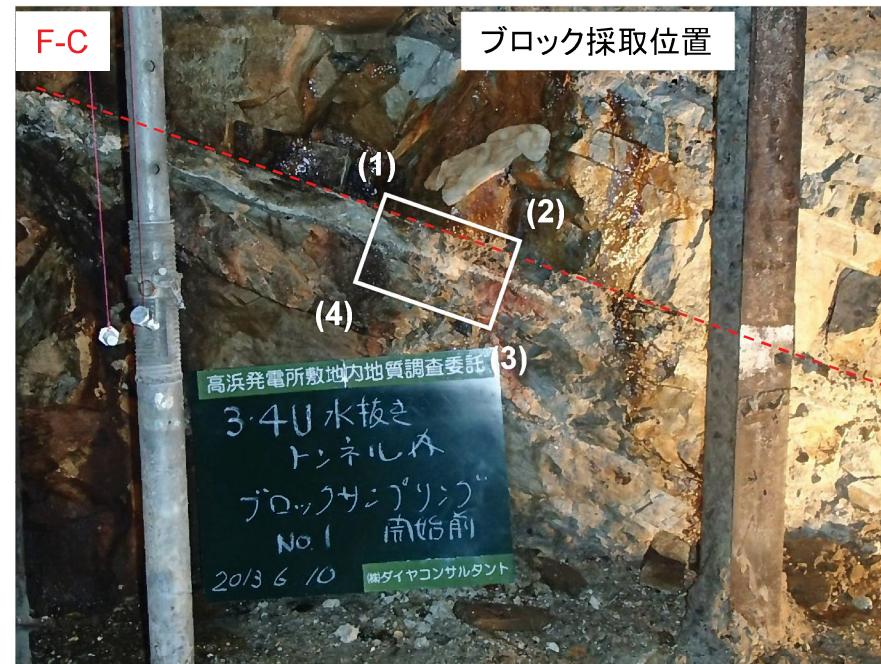
第1.2.3.4.6図 F-C (水抜き坑No.1ブロック) 条線観察結果

最新面の最大傾斜方向に切った鉛直断面

- ・最新面は黄色矢印。
- ・粘土状破砕部厚さは0.3mm程度。

- ・断層面:N58° E/24° NW
- ・上盤の直下に厚さ1mmの粘土状破砕部と厚さ5cmの角礫状破砕部が認められる。

下盤側でみた条線方向  
断層面の走向

条線方向(19°R)

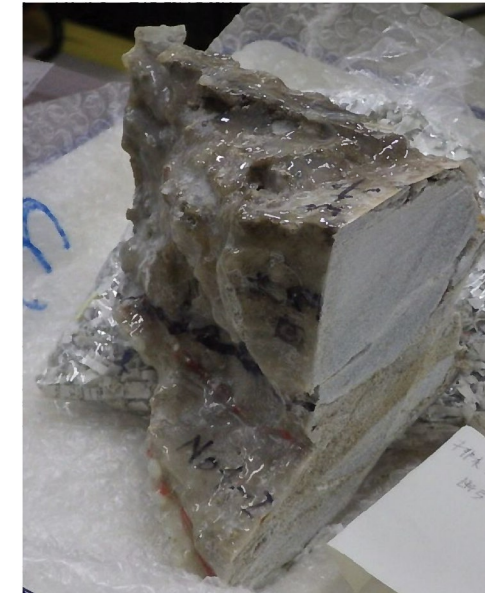
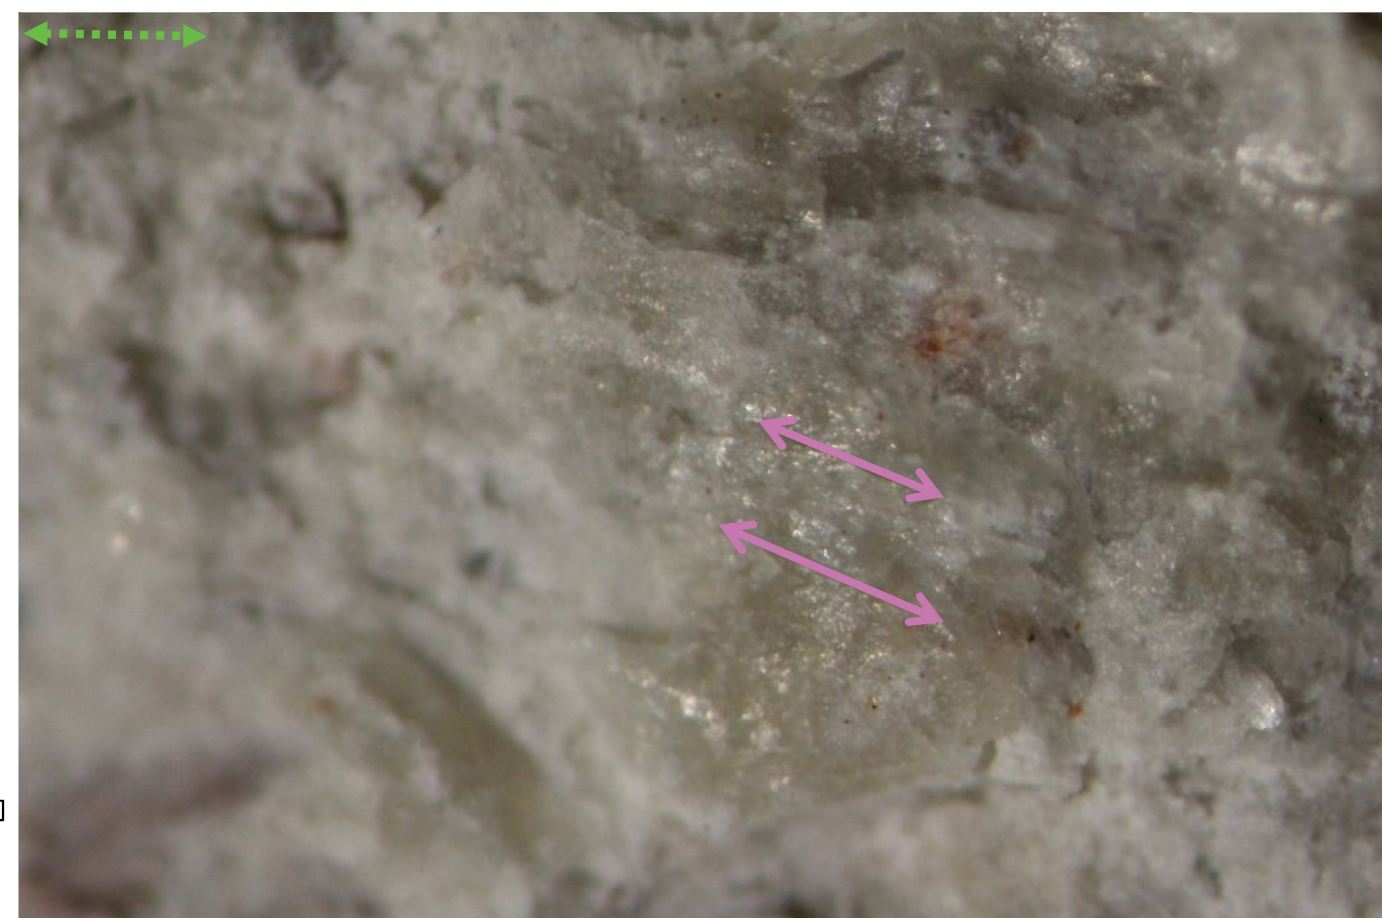
第1.2.3.4.8図 F-C (水抜き坑No.4ブロック) 条線観察結果

最新面の最大傾斜方向に切った鉛直断面

- ・最新面は黄色矢印で示している。
- ・破砕部の境界は明瞭であるが、膨縮が認められる。

- ・破砕部の走向・傾斜はN62E /32NW
- ・厚さ最大3mm程度の粘土状破砕部を伴う。

下盤側でみた条線方向

条線方向(25°R)
