目次	1面…… 高浜3、4号機と大飯3、4号機の新規制基準適合性、美浜発電所敷地内の破砕帯を原子力規制委員会が現地調査
	2・3面…… 原子力発電所を津波から守るさまざまな安全性向上対策
	4面…… 大飯発電所3、4号機安全性・信頼性向上対策の進捗状況「第5回原子力安全検証委員会」の開催結果

原子力発電所を津波から守るために さまざまな安全性向上対策に取り組んでいます

越前若狭のふれあい

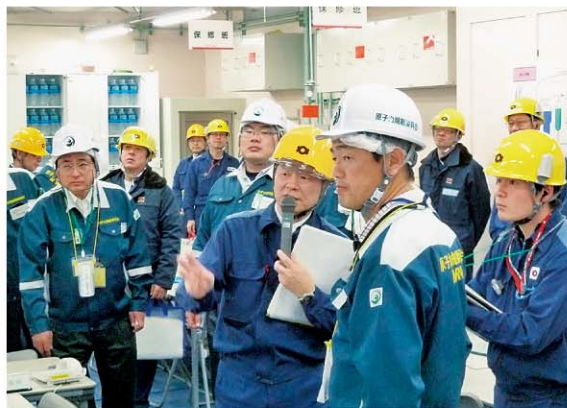
緊急時対策所の整備状況の調査（高浜発電所）

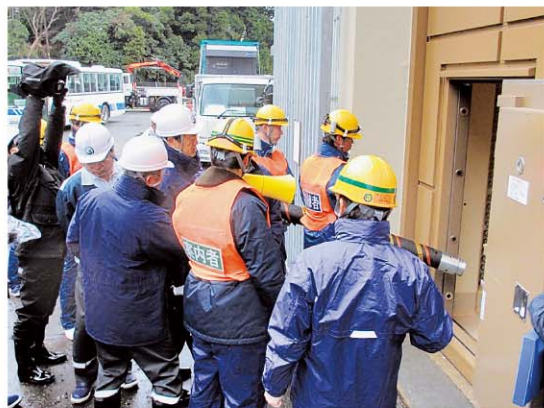
可搬式代替低圧注水ポンプの調査（大飯発電所）

※2 可搬式代替低圧注水ポンプ…冷却機能の多重化・多様化のために配備した可搬式のポンプ。原子炉を冷却する既設の装置等が使用できない状況でも、消防ポンプにより仮設の水槽に海水を溜め、その海水を原子炉へ直接注入し、原子炉を冷却する。

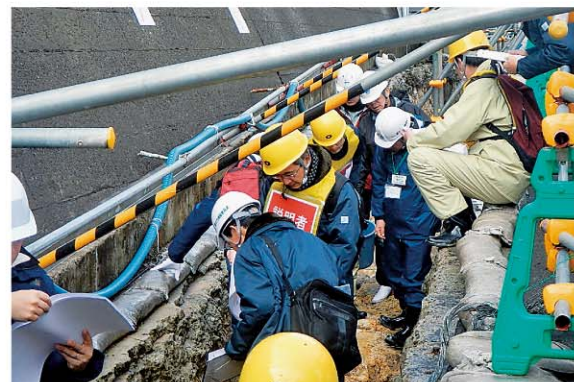
敷地内での剥ぎ取り調査箇所を確認

今回の調査では、1日目に発電所敷地内の道路や斜面の地表を剥ぎ取った箇所では破砕帯を直接確認したほか、ボーリング調査で採取した試料等の調査が行われました。また、2日目には、発電所敷地外で実施した剥ぎ取り調査や地形等の観察が行われました。

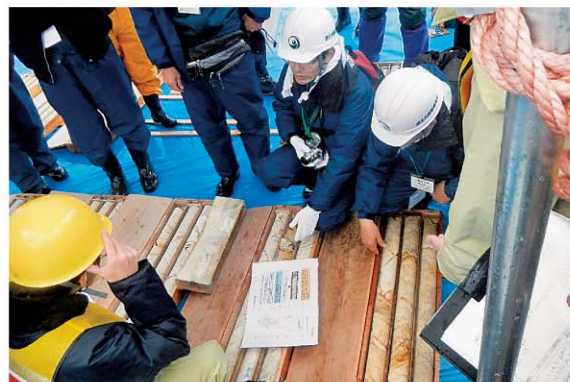
敷地内で実施したボーリング試料の確認

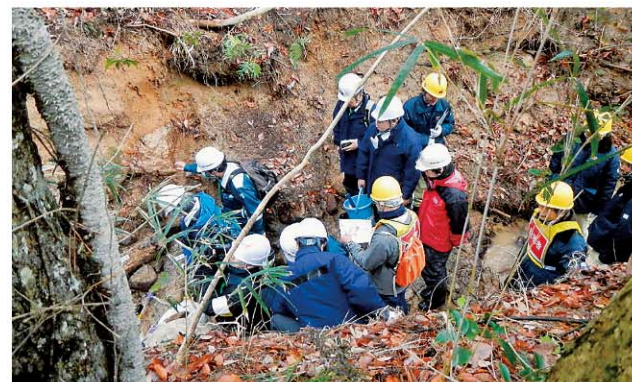
敷地外で破砕帯が地表に現れている箇所の確認

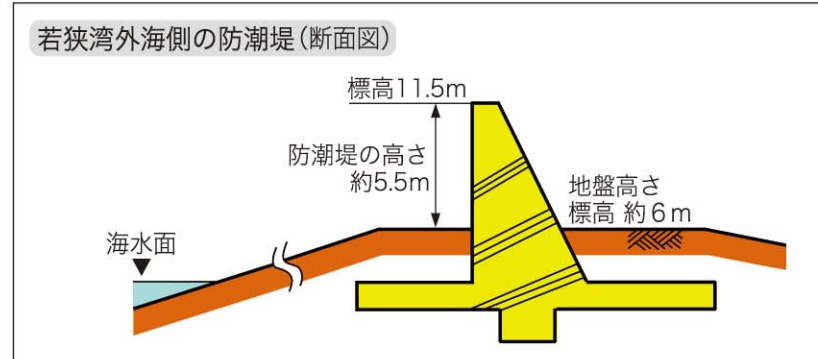
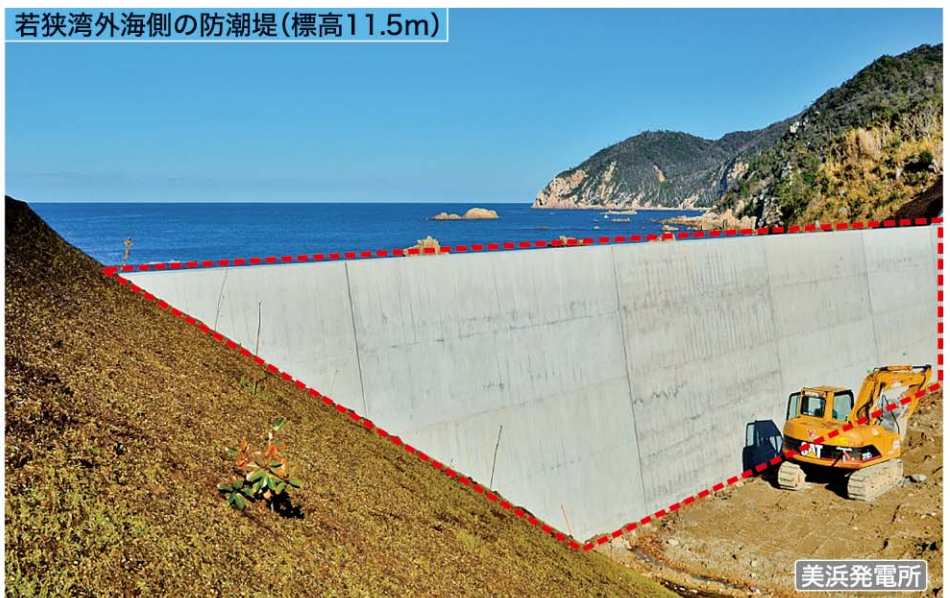
美浜発電所で標高11.5m(高さ約5.5m)、長さ約100mの防潮堤を設置

津波が直接到達する若狭湾外海側に標高11.5m、長さ約100mの防潮堤を設置しました(平成25年11月完成)。また、外海側から内海側へ回り込んだ津波による浸水を防ぐために丹生湾側には標高6m(高さ約2.5m)、総延長距離約1.4kmの防潮堤の設置工事を実施しています。

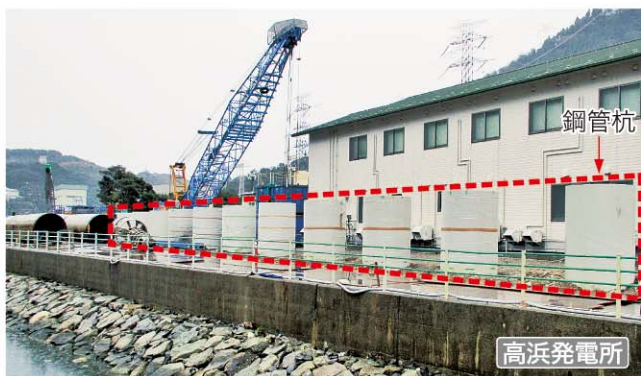
原子炉建屋や非常用ディーゼル発電機等の安全上重要な施設や緊急時対策所へのアクセスルート等への津波による浸水を防ぐために標高6m(高さ約2.5m)の防潮堤等の設置工事を実施しています。

防潮堤設置工事の様子

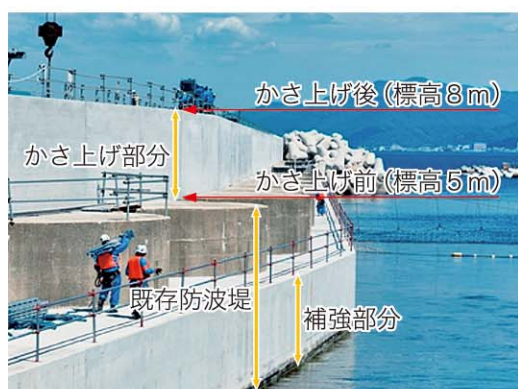
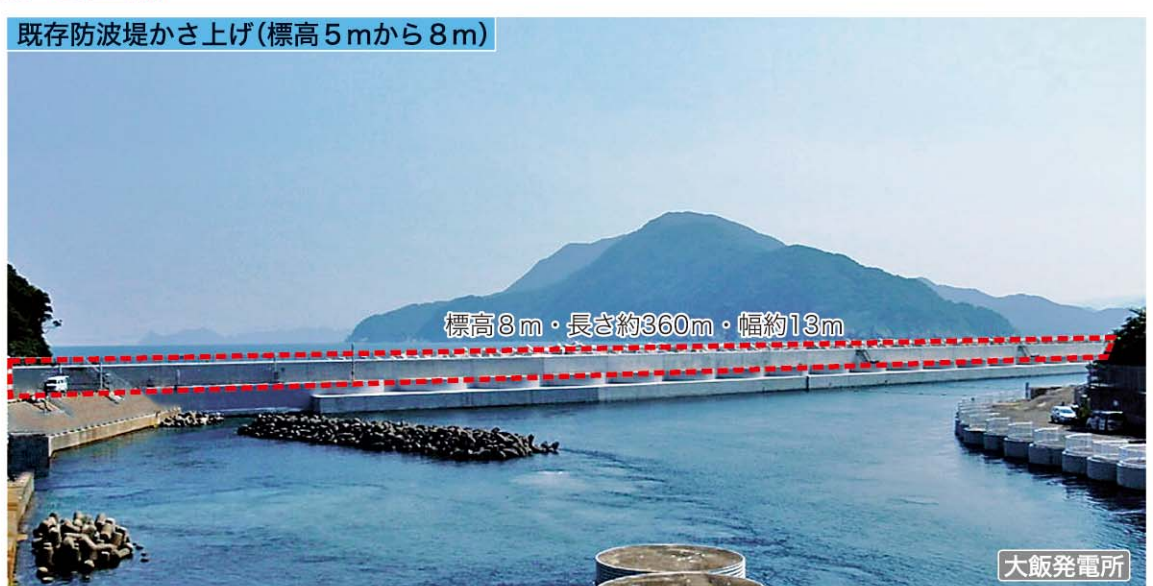
大飯発電所で既存の防波堤を3mかさ上げ

標高5mの既存の防波堤を、標高8mにかさ上げしました(平成25年8月完成)。かさ上げ工事では、コンクリートかさ上げ部の打設、消波ブロックの設置、補強工事等を実施しました。

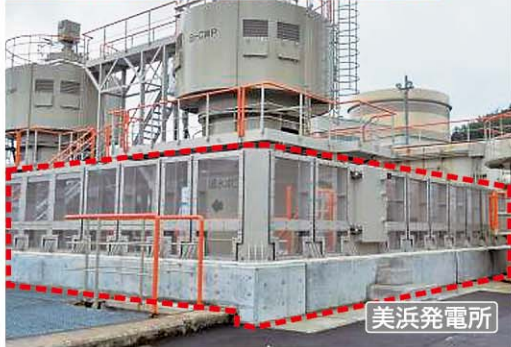
美浜発電所

取水設備まわりの防護壁(標高6m)

地震等によって外部電源を喪失した場合、非常用ディーゼル発電機により必要な電源を確保しますが、この非常用発電機を冷却する海水をくみ上げるためのポンプを津波の衝撃力から守るために、美浜、高浜、大飯の各原子力発電所で鋼製の支柱とポリカーボネイト板の防護壁を設置しました。

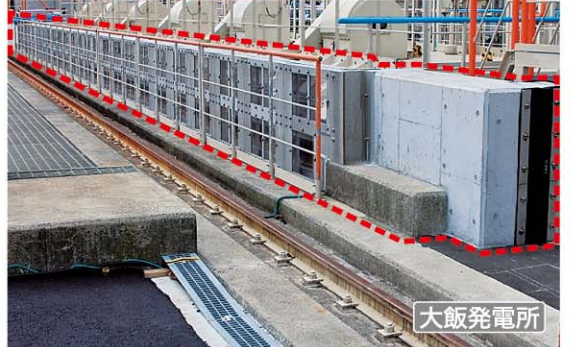
大飯発電所

取水設備まわりの防護壁(標高6m)

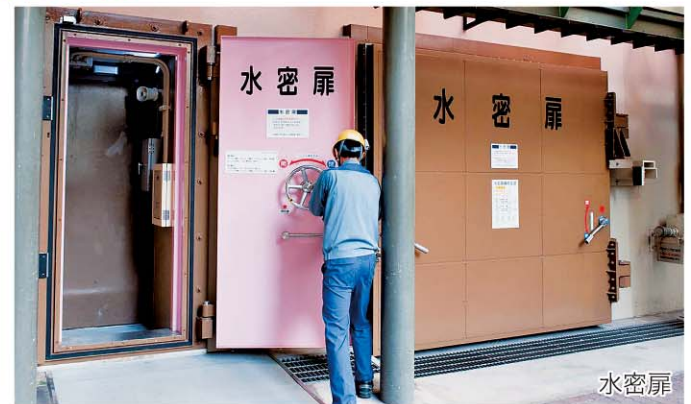
水密扉

福島第一原子力発電所事故を踏まえ、非常用ディーゼル発電機等の安全上重要な機器が、浸水により機能を喪失しないように建屋の扉を水を通しにくく頑丈な水密扉に取り替えました。

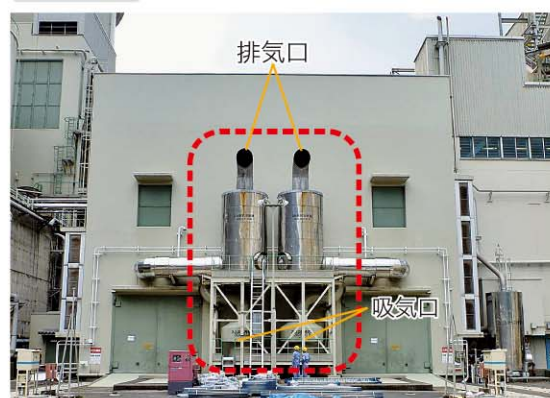
かさ上げ前

高浜発電所3号機の例 吸気口を標高約5.8mから約19.3mにかさ上げ

安全上重要な非常用ディーゼル発電機の浸水対策として、発電機を設置している建屋の水密化に加えて、非常用ディーゼル発電機の吸気口・排気口等のかさ上げを実施しました。

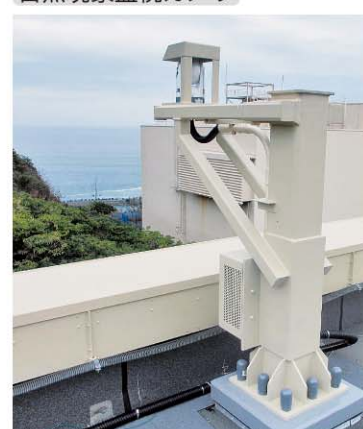
自然現象監視カメラ

遠隔操作	中央制御室から操作可能 垂直方向±45°、水平方向360°旋回可能
夜間監視	赤外線カメラで監視可能
耐震設計	基準地震動での健全性維持を確認済み

大飯発電所放水口側の例 (平成25年9月に設置完了)

大飯発電所では、津波来襲等の自然現象を把握するために、監視カメラを設置しました。

地震の発生または津波注意報・警報を受けて、中央制御室に設置したモニターにより、津波来襲状況の監視を行います。

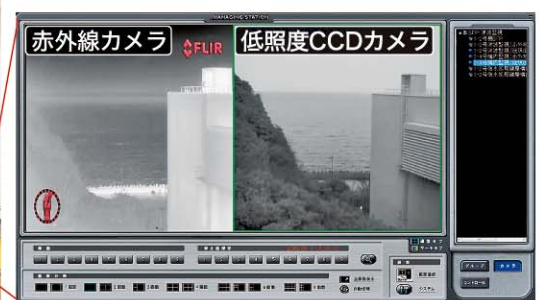
事故時補助監視盤

中央制御室内の「事故時補助監視盤」のモニターに表示

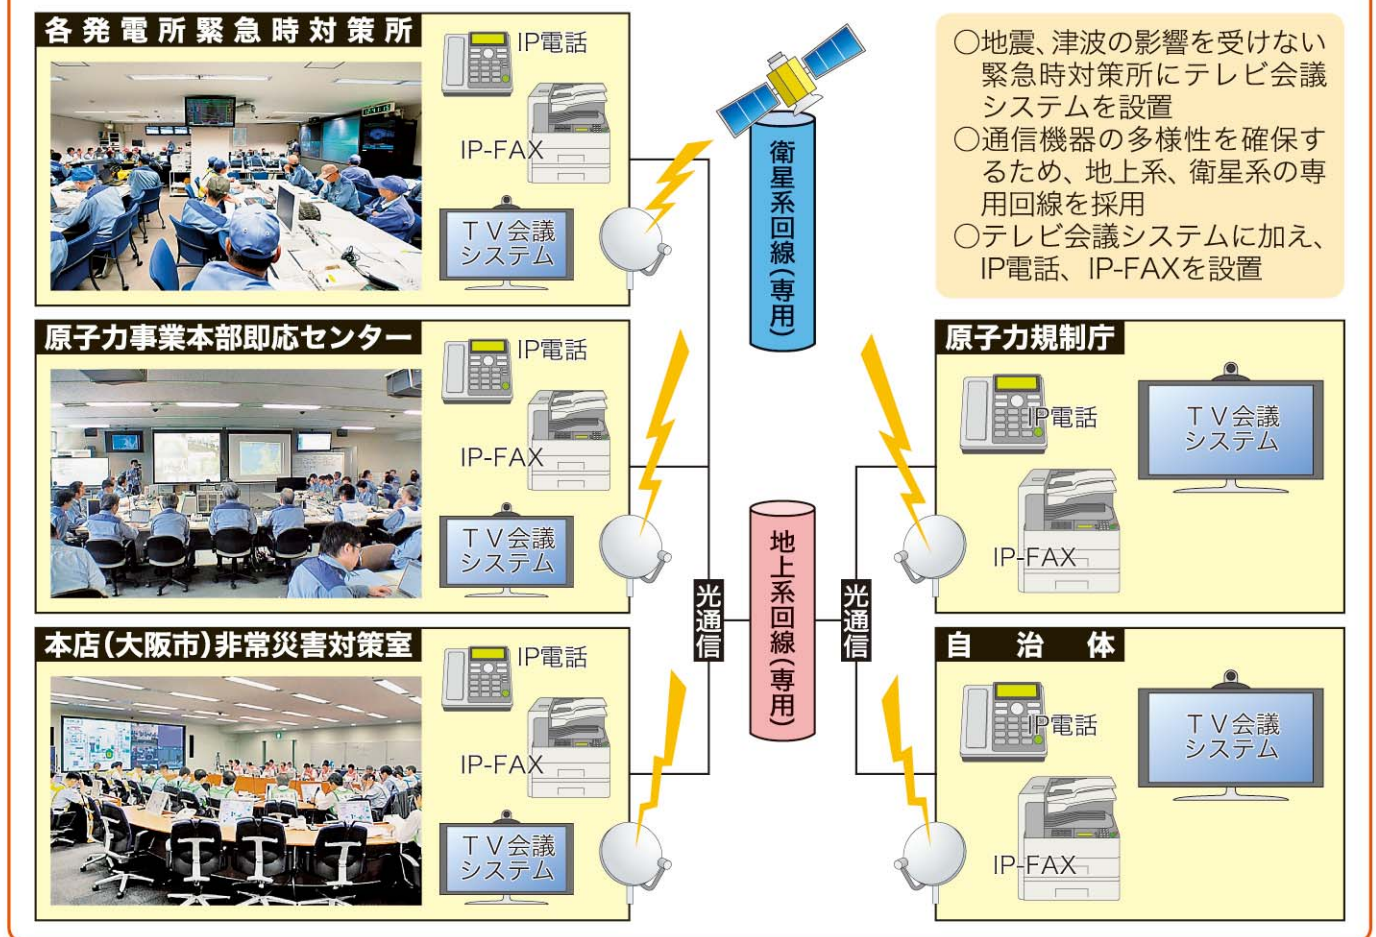
事故時の対応を迅速かつ適切に行うために政府関係機関とのテレビ会議システムを導入

- 地震、津波の影響を受けない緊急時対策所にテレビ会議システムを設置
- 通信機器の多様性を確保するため、地上系、衛星系の専用回線を採用
- テレビ会議システムに加え、IP電話、IP-FAXを設置
