### 高浜発電所 4 号機の原子炉起動予定および調整運転の開始予定について

## 高浜発電所 4 号機 第 20 回定期検査の概要

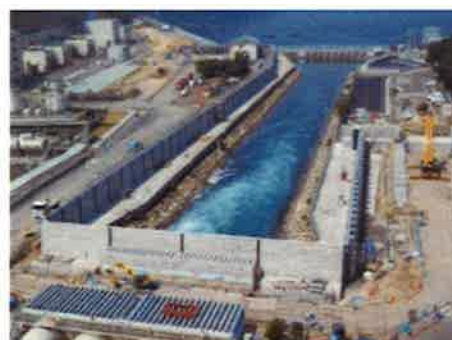
## 図-9 設計基準対策（その1）

設計基準対応工事として、地震対策、津波対策、その他自然現象（竜巻対策、外部火災）火災防護対策、内部溢水対策等を実施した。

基準地震動：700ガル

津波高さ：T.P. +6.2m

地盤の液状化により地盤の強度が低下する可能性のある層を対象に、地盤中に薬液を注入し地盤改良（浸透固化改良）を実施した。

基準地震動の見直し(550→700ガル)に伴い、使用済燃料ピットクレーン等の設備や一次冷却材系統等の配管について、耐震補強工事を実施しました。

津波対策として、取水路防潮ゲートおよび放水口側防潮堤等を設置しました。

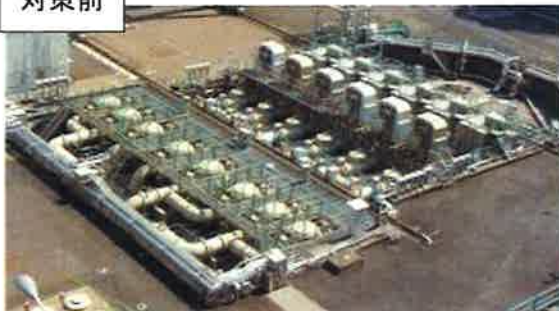
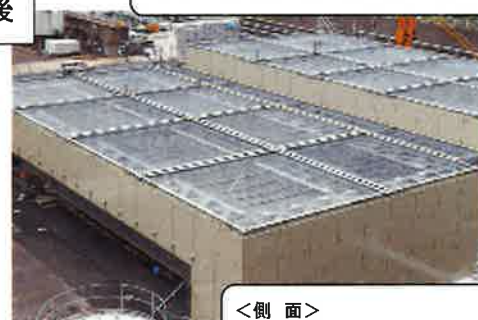
## 図-9 設計基準対策（その2）

その他自然災害：（竜巻対策）飛来物防護壁設置、防護ネット設置  
（外部火災）防火帯設置

ネットで飛来物の衝突時の衝撃を吸収

鋼板で飛来物の貫通を阻止

風速 100m/s の竜巻を想定

竜巻対策として、安全上重要な屋外設備の健全性を維持するため、飛来物の衝突に対する防護対策として、海水ポンプエリアへの鋼板、ネットの設置等を行いました。

火災防護対策として、地震等により既存の消火水系統が使用できない場合を想定して、基準地震動(700ガル)に対応する新たな消火水バックアップタンク、ポンプ等を設置しました。

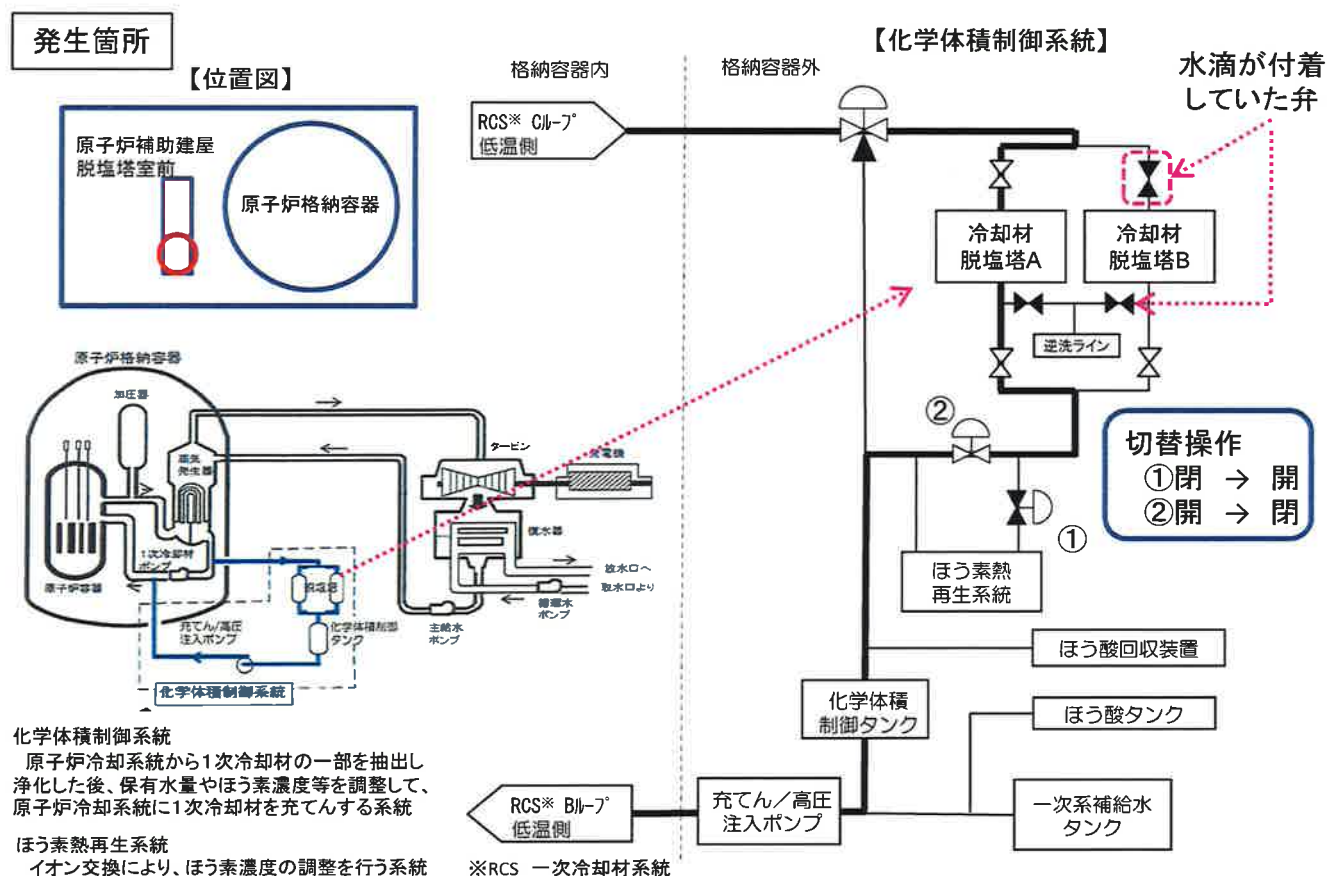
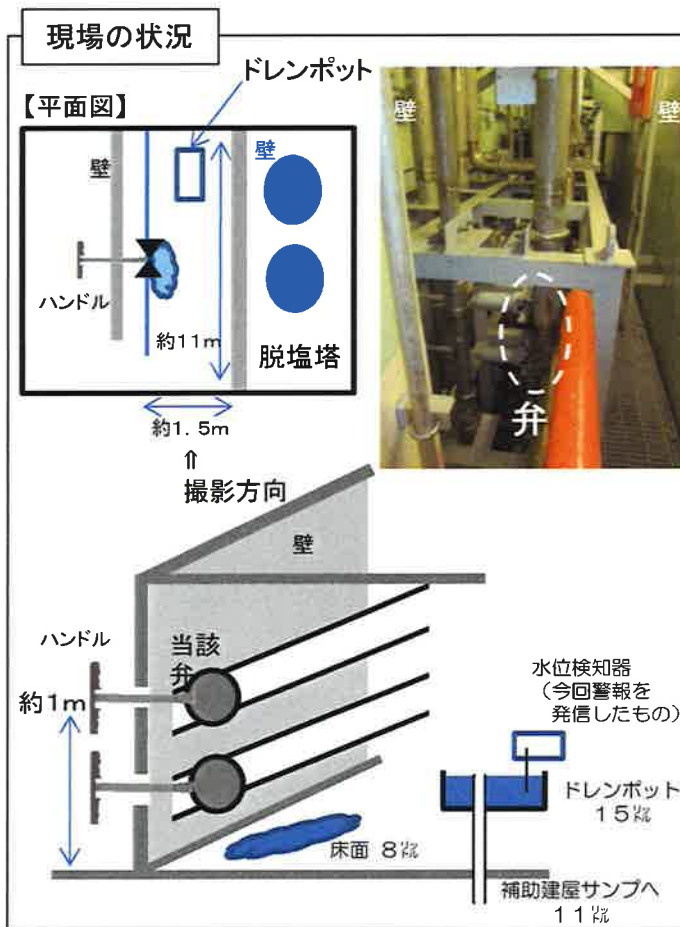
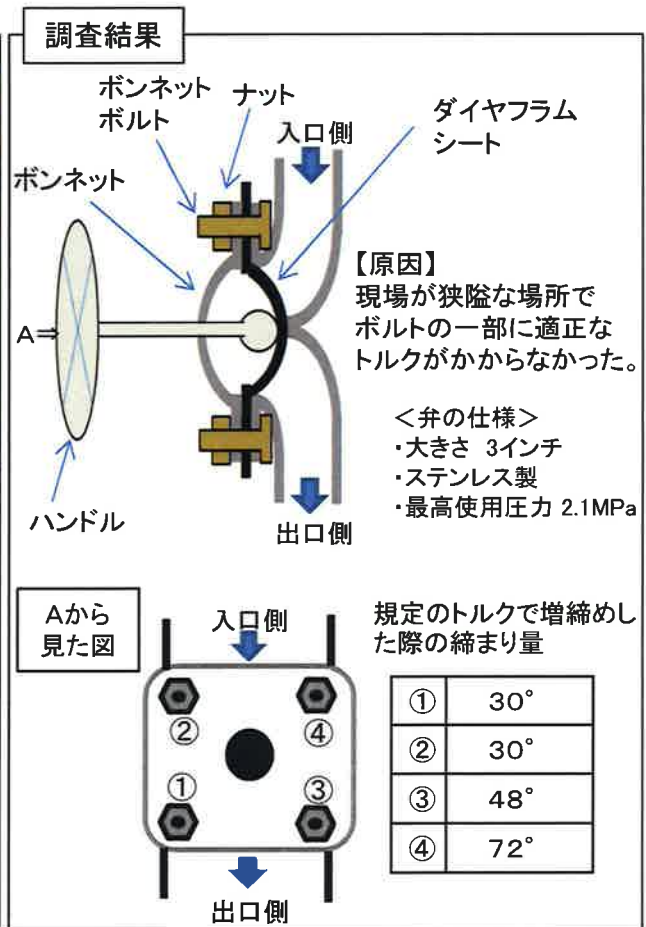
図-15 高浜発電所4号機の管理区域内における水漏れについて

平成28年2月20日15時42分頃、1次冷却材系統の昇温に向け化学体積制御系統の水をほう素熱再生系統に通水したところ、「1次系床ドレン注意」警報が発信した。このため、当社運転員が現場を確認したところ、原子炉補助建屋の脱塩塔室前（E L 10.5 m）の床面に水溜りを発見した。

原因は、B－冷却材脱塩塔の入口側弁の一部のボルトについて、締め付け圧が低い状態であったため、化学体積制御系からほう素熱再生系統への通水操作による系統の圧力の一時的な上昇に伴い、当該弁から漏えいが発生したものと推定した。

対策として、当該弁のダイヤフラムシートを新品に取替えるとともに、1次系冷却水が流れる系統の同種の弁（弁駆動軸が水平方向の弁）について、適正に締め付けられていることを確認した。また、化学体積制御系統の水をほう素熱再生系統に通水する際には、圧力変動の影響が少なくなるよう、化学体積制御系統の抽出水の圧力が低い状態で行うこととし、運転操作所則に反映した。
