**(開示事項の経過) 高浜発電所1号機の原子炉起動予定および調整運転の開始予定について**

## 高浜発電所 1 号機 第 2 7 回定期検査の概要

# 高浜発電所 1 号機 第 2 7 回定期検査の作業工程

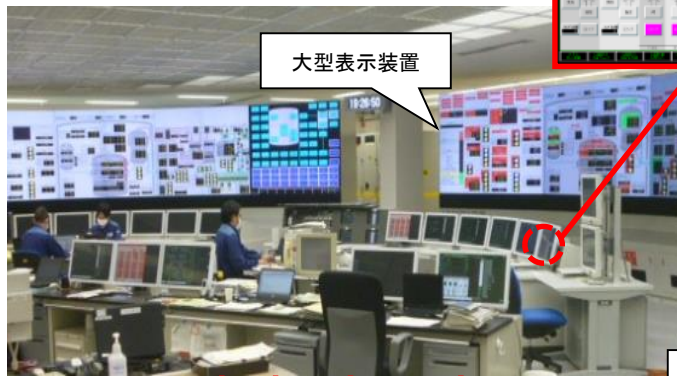
図－6 中央制御盤他取替工事

中央制御盤について、設置されている指示計、操作スイッチ等の機器が製造中止となったことから、今後の保守性を考慮し、最新のデジタル式に取り替えました。

また、中央制御盤に接続されている原子炉保護装置等についても、電子部品が製造中止になったことから、今後の保守性を考慮し、最新設計のものに取り替えました。

中央制御盤の取替えに合わせて、機器の操作や監視データの信号を伝送するケーブルを難燃ケーブルに取り替えしました。

: 中央制御盤全体の取替工事にて、最新式に取り替えた箇所

: 原子炉保護装置等の取替工事にて、最新設計のものに取り替えた箇所

※使用していない系統の充てん配管において、隔離弁のシート漏れにより低温水（滞留した水）が高温水側に流入し、高温水と低温水の境界が変動することにより熱疲労が発生する可能性がある
- (6) 中央制御盤他取替工事 (図－6 参照)  
中央制御盤について、設置されている指示計、操作スイッチ等の機器が製造中止となったことから、今後の保守性を考慮し、最新のデジタル式に取り替えました。  
また、中央制御盤に接続されている原子炉保護装置※等についても、電子部品が製造中止になったことから、今後の保守性を考慮し、最新設計のものに取り替えました。  
中央制御盤の取替えに合わせて、機器の操作や監視データの信号を伝送するケーブルを難燃ケーブルに取り替えました。

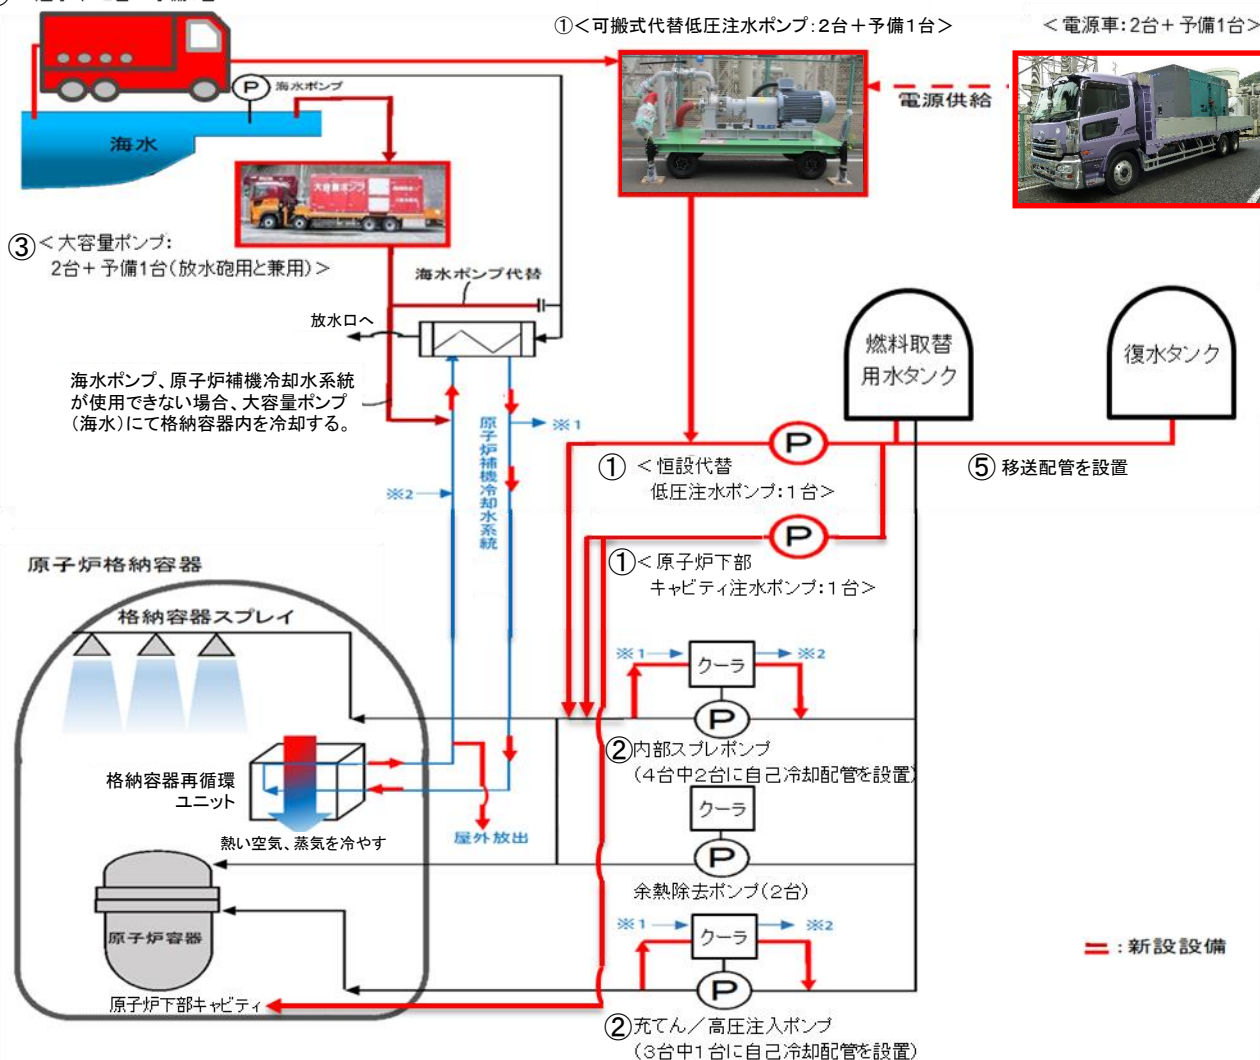
(冷却機能の確保: 炉心・格納容器の冷却、水源)

- ①電源が喪失した場合においても、原子炉および格納容器スプレイの注水を可能とするため、可搬式代替低圧注水ポンプ、恒設代替低圧注水ポンプおよび原子炉下部キャビティ注水ポンプを設置しました。
- ②原子炉補機冷却水系統が機能喪失した場合においても、ポンプ自身の吐出水によりモータ等を冷却（自己冷却）するための、配管を設置しました。
- ③海水ポンプが機能喪失した場合等の格納容器の除熱機能の代替手段として、大容量ポンプを配備しました。
- ④原子炉や格納容器の冷却にかかる給水開始までの時間を削減するため、送水車を配備しました。また、重大事故等対処設備の燃料を重油で統一するため、送水車の燃料を軽油から重油に変更しました。
- ⑤原子炉や格納容器を冷却するための水源である燃料取替用水タンクに、純水タンクやほう酸タンクから補給ができない場合を想定して、通常は蒸気発生器を冷却する水源として使用する復水タンクからの補給を可能とするため、移送配管を設置しました。

- ④＜送水車：2台＋予備1台＞

電源が喪失した場合においても、原子炉および格納容器スプレイの注水を可能とするため、可搬式代替低圧注水ポンプ、恒設代替低圧注水ポンプおよび原子炉下部キャビティ注水ポンプを設置しました。

原子炉補機冷却水系統が機能喪失した場合を想定し、ポンプ自身の吐出水によりモータ等を冷却（自己冷却）するための配管を設置しました。

海水ポンプが機能喪失した場合等の格納容器の除熱機能の代替手段として、大容量ポンプを配備しました。

原子炉や格納容器の冷却にかかる給水開始までの時間を削減するため、送水車を配備しました。また、重大事故等対処設備の燃料を重油で統一するため、送水車の燃料を軽油から重油に変更しました。

原子炉や格納容器を冷却するための水源である燃料取替用水タンクに、純水タンクやほう酸タンクから補給ができない場合を想定して、通常は蒸気発生器を冷却する水源として使用する復水タンクからの補給を可能とするため、移送配管を設置しました。
