会 社 名 関西電力株式会社
代 表 者 名 代表執行役社長 森 望
(コード：9503 東証プライム市場)
問 合 せ 先 経理部長 垣口 裕則
T E L 050-7105-9084

高浜発電所2号機の原子炉起動予定および調整運転の開始予定について

高浜発電所2号機 第27回定期検査の概要

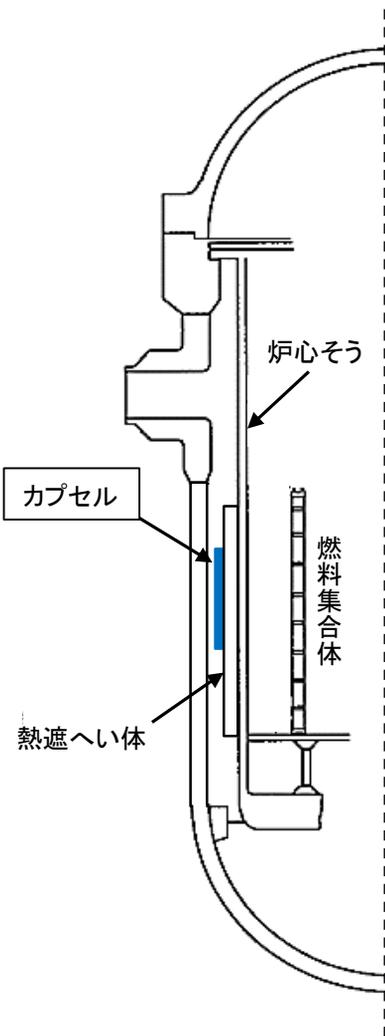
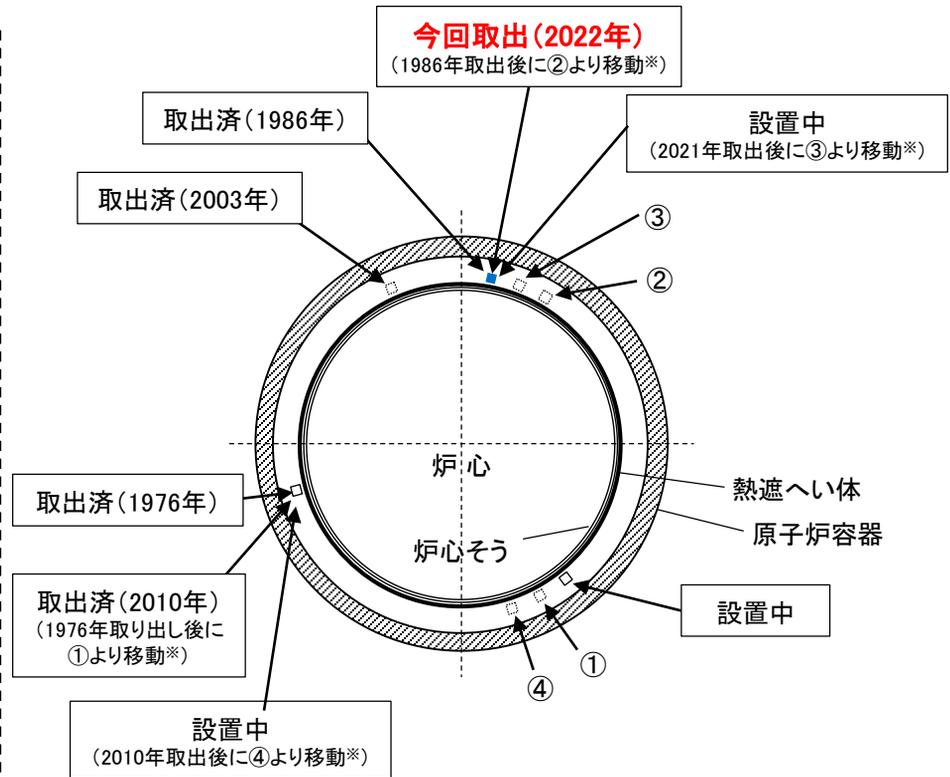
図-1 原子炉照射試験片取出工事

中性子照射による原子炉容器の材料特性変化を定期的に把握するため、プラントの運転年数や「実用発電用原子炉施設における高経年化対策実施ガイド」等を考慮し、原子炉容器内部に設置している照射試験片を2022年に取り出しました。(今回で5回目)

※カプセルの設置位置により中性子の照射量が異なるため、照射試験片の取出し時に将来の評価に適切な照射量となるよう、カプセルの移動を行っている。

カプセル: 照射試験片を収納した箱型の容器
取り出しはカプセルごとに行い、試験場所において中の試験片を取り出す

- (1) 原子炉照射試験片取出工事 (図－1 参照)
中性子照射による原子炉容器の材料特性変化を定期的に把握するため、プラントの運転年数や「実用発電用原子炉施設における高経年化対策実施ガイド」等を考慮し、原子炉容器内部に設置している照射試験片を2022年に取り出しました。(今回で5回目)
- (2) 原子炉容器供用期間中検査 (図－2 参照)
原子炉容器の供用期間中検査として、原子炉容器溶接部等の超音波探傷検査を行い、健全性を確認しました。

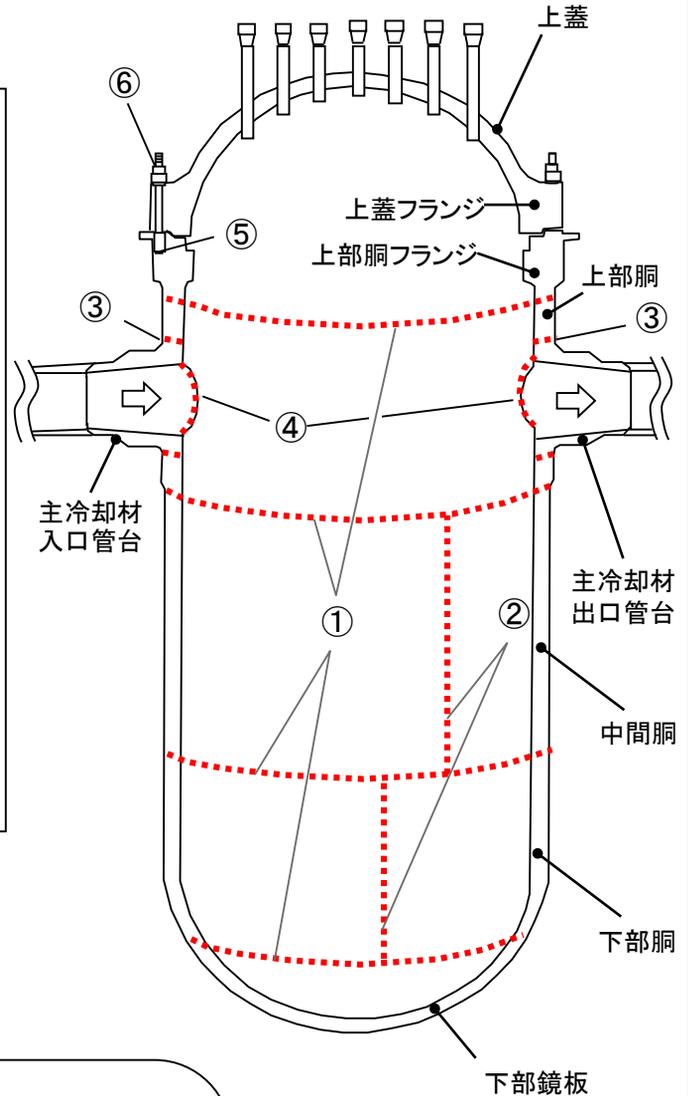
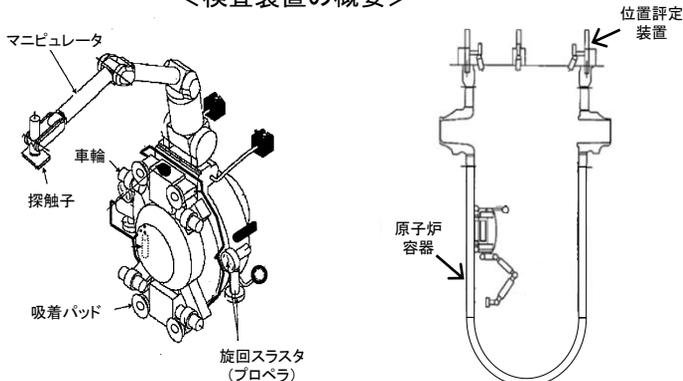
図-2 原子炉容器供用期間中検査

原子炉容器の供用期間中検査として、原子炉容器溶接部等の超音波探傷検査(UT)等を行い、健全性を確認しました。

- ① 胴の周溶接継手
 - ・上部胴と中間胴との周継手 ……全周の5%
 - ・中間胴と下部胴との周継手 ……全周(可能範囲)
 - ・下部胴と下部鏡板との周継手 ……全周の5%
 - ・上部胴と上部胴フランジとの周継手 ……全周(可能範囲)
- ② 胴の長手溶接継手
 - ・中間胴の長手継手……全長(可能範囲)
 - ・下部胴の長手継手……全長(可能範囲)
- ③ 主冷却材管台と胴との溶接継手
 - ・入口管台と胴との溶接継手……全周×3箇所(可能範囲)
 - ・出口管台と胴との溶接継手……全周×3箇所(可能範囲)
- ④ 主冷却材管台内面の丸みの部分
 - ・入口管台内面の丸みの部分……全周×3箇所(可能範囲)
 - ・出口管台内面の丸みの部分……全周×3箇所(可能範囲)
- ⑤ 上部胴フランジネジ穴のネジ部 ……14本/58本
- ⑥ スタッドボルト ……11本/58本
ワッシャ、ナット ……11本/58本

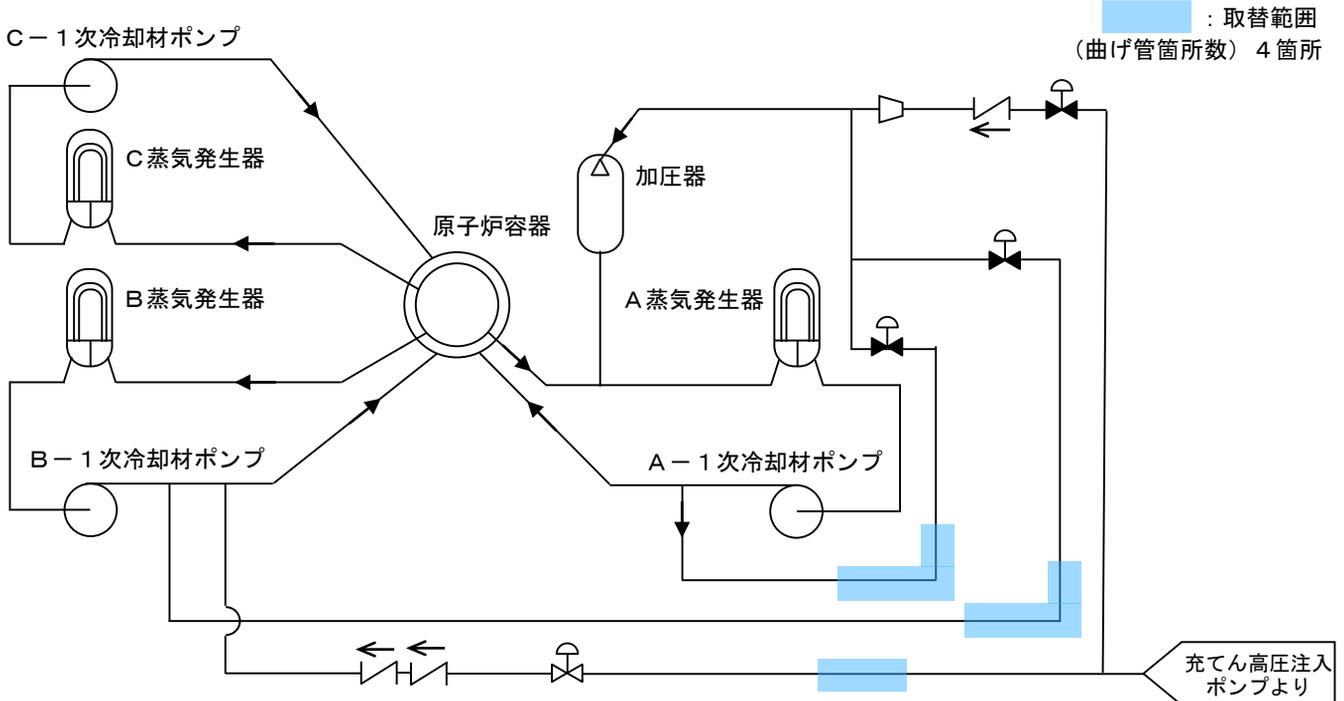
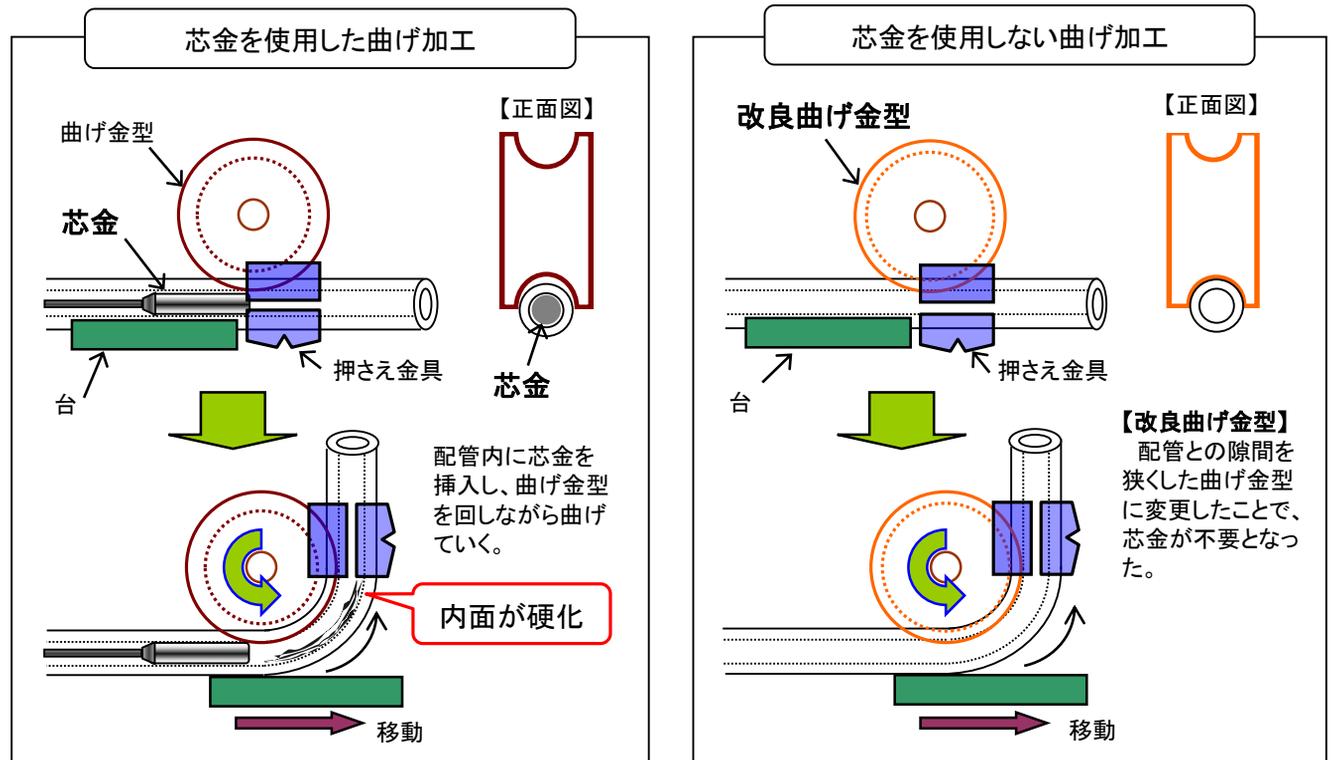
図-3 1次系強加工曲げ配管取替工事

国外BWRプラントにおいて、芯金を使用して曲げ加工した配管の内面で応力腐食割れが発生した事象を踏まえ、予防保全として、1次冷却材系統につながる曲げ配管のうち、芯金を使用して曲げ加工したものを、芯金を使用せずに曲げ加工した配管に取り替えました。また、取替え時の作業性を考慮し、対象箇所周辺の配管の一部を取り替えました。

- (3) 1次系強加工曲げ配管取替工事 (図－3 参照)
国外BWRプラントにおいて、芯金を使用して曲げ加工した配管の内面で応力腐食割れが発生した事象を踏まえ、予防保全として、1次冷却材系統につながる曲げ配管のうち、芯金を使用して曲げ加工したものを、芯金を使用せずに曲げ加工した配管に取り替えました。
また、取替え時の作業性を考慮し、対象箇所周辺の配管の一部を取り替えました。

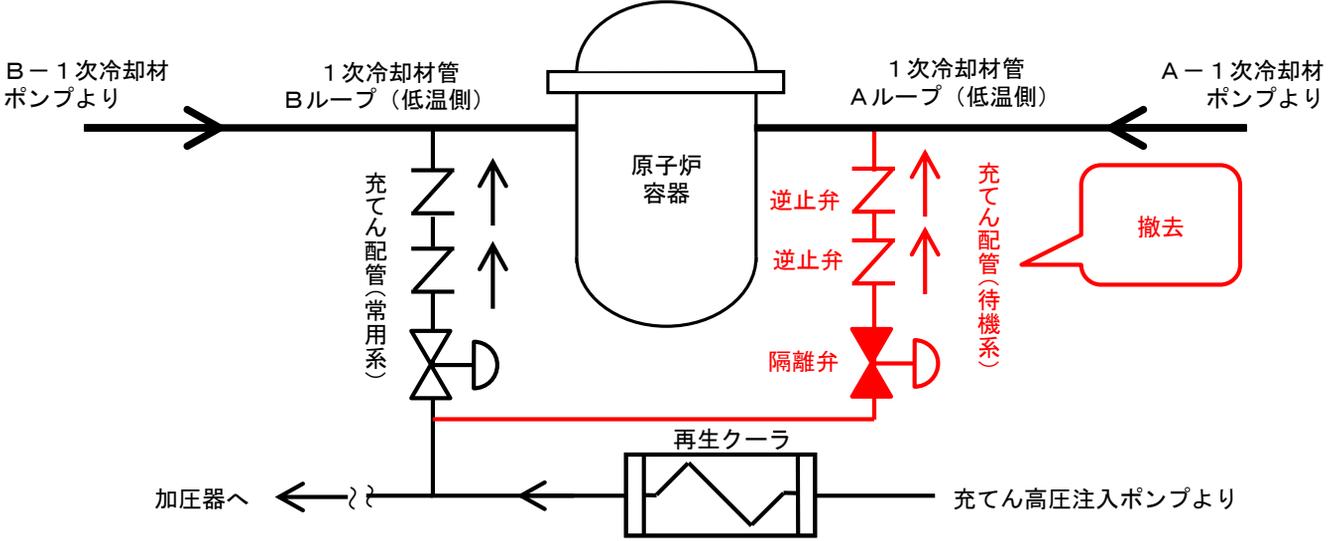
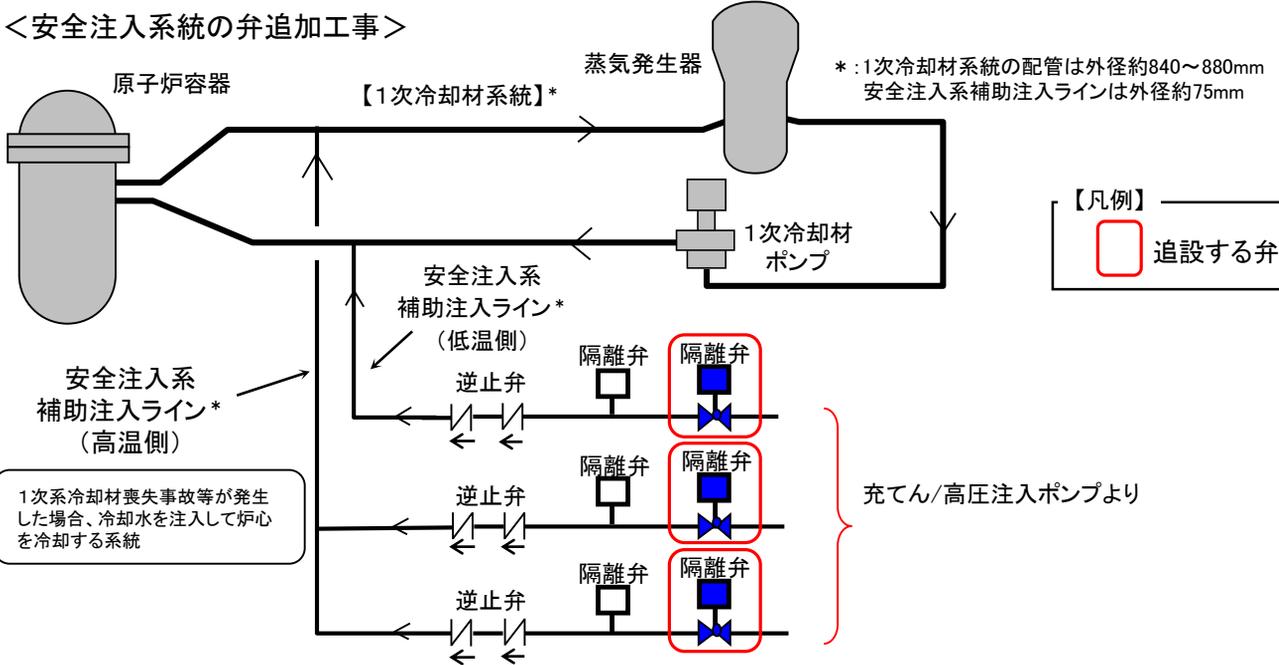
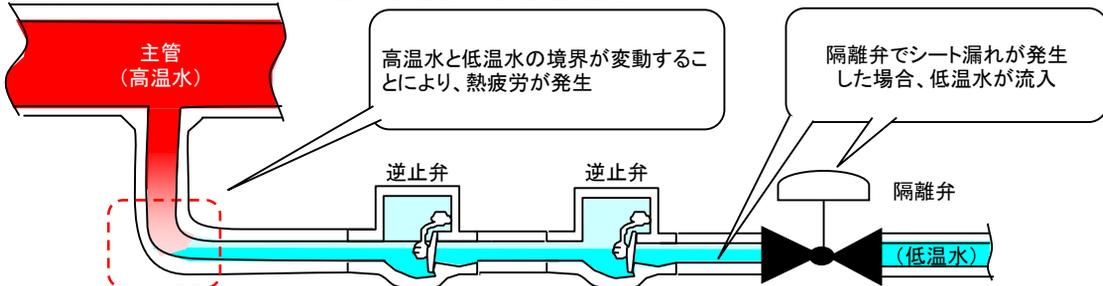
図-4 高サイクル熱疲労割れに係る対策工事

国内外PWRプラントにおける高サイクル熱疲労割れ事象(温度ゆらぎによる熱疲労)を踏まえ、2系統ある充てん配管のうち、使用していない系統の充てん配管(待機系)、隔離弁などを撤去しました。また、安全注入系統の補助注入ライン高温側2箇所、低温側1箇所に弁を追加しました。

- (4) 高サイクル熱疲労割れに係る対策工事 (図－4 参照)
国内外PWRプラントにおける高サイクル熱疲労割れ事象(温度ゆらぎによる熱疲労^{*})を踏まえ、2系統ある充てん配管のうち、使用していない系統の充てん配管(待機系)、隔離弁などを撤去しました。
また、安全注入系統の補助注入ライン高温側2箇所、低温側1箇所に弁を追加しました。

- ^{*}使用していない系統の充てん配管において、隔離弁のシート漏れにより低温水(滞留した水)が高温水側に流入し、高温水と低温水の境界が変動することにより熱疲労が発生する可能性がある
- (5) 中央制御盤他取替工事 (図－5 参照)
中央制御盤について、設置されている指示計、操作スイッチ等の機器が製造中止となったことから、今後の保守性を考慮し、最新のデジタル式に取り替えました。
また、中央制御盤に接続されている原子炉保護装置^{*}等についても、電子部品が製造中止になったことから、今後の保守性を考慮し、最新設計のものに取り替えました。
中央制御盤の取替えに合わせて、機器の操作や監視データの信号を伝送するケーブルを難燃ケーブルに取り替えました。

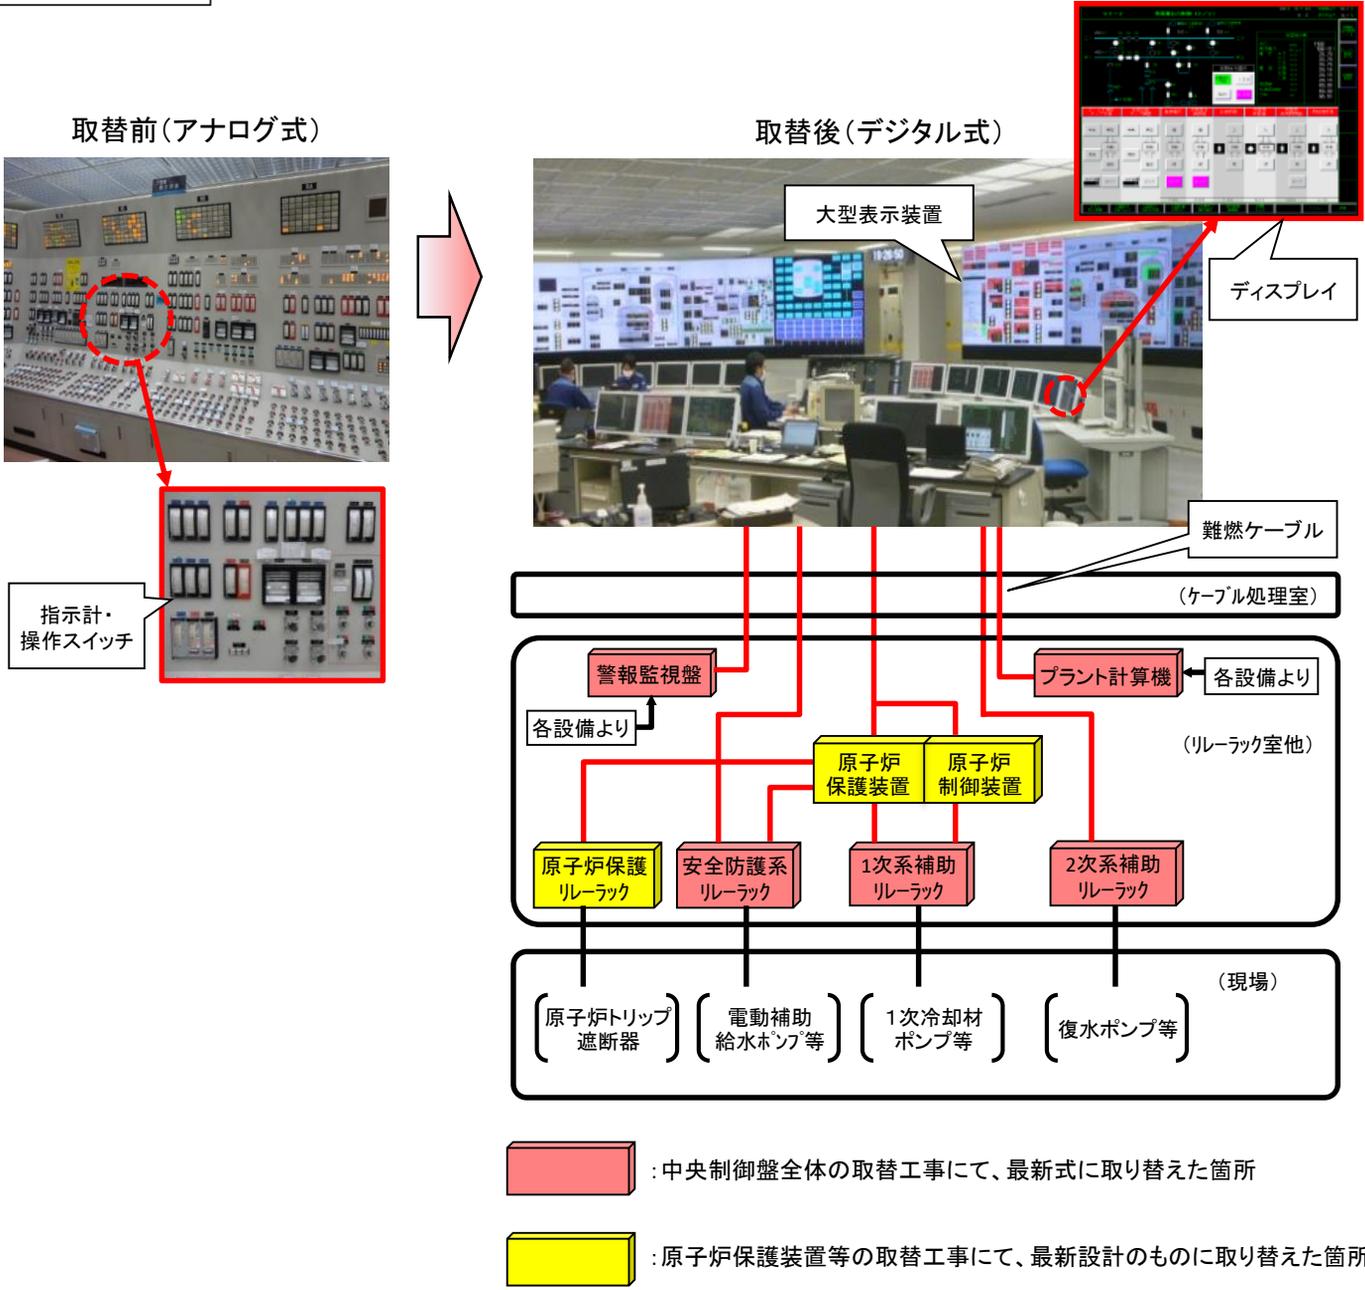
図-5 中央制御盤他取替工事

中央制御盤について、設置されている指示計、操作スイッチ等の機器が製造中止となったことから、今後の保守性を考慮し、最新のデジタル式に取り替えました。

また、中央制御盤に接続されている原子炉保護装置等についても、電子部品が製造中止になったことから、今後の保守性を考慮し、最新設計のものに取り替えました。

中央制御盤の取替えに合わせて、機器の操作や監視データの信号を伝送するケーブルを難燃ケーブルに取り替えました。

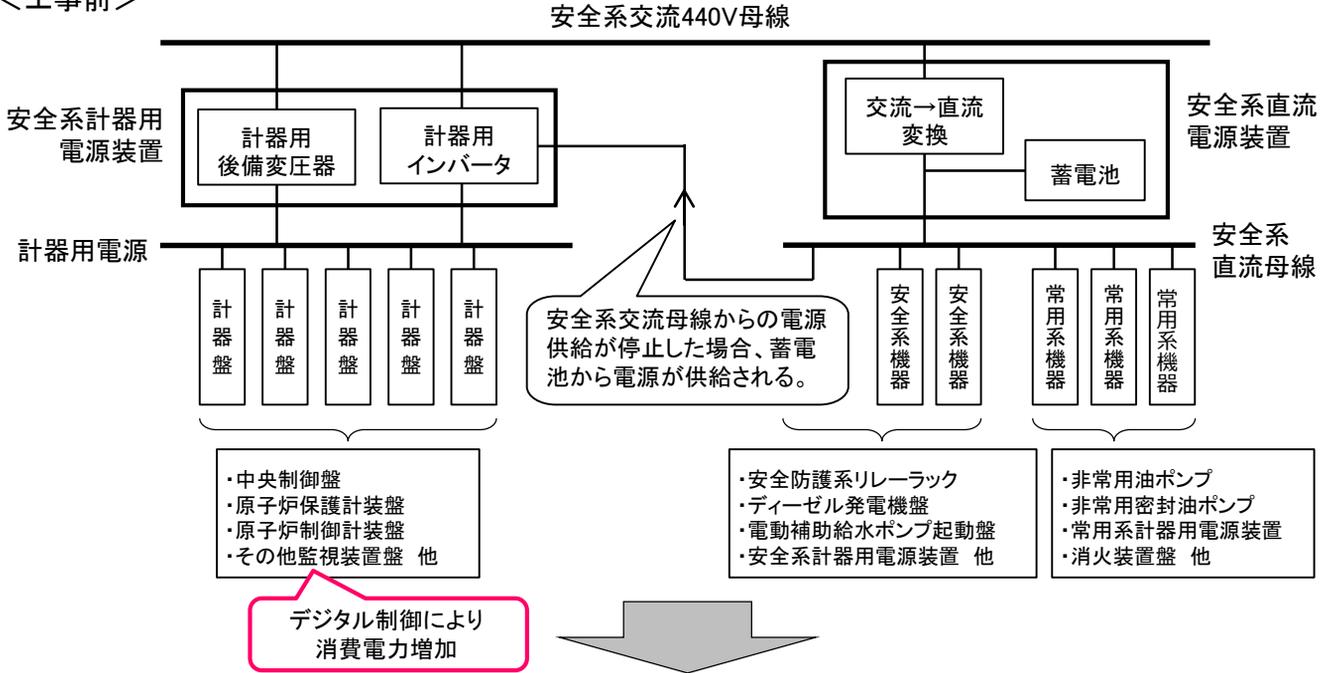
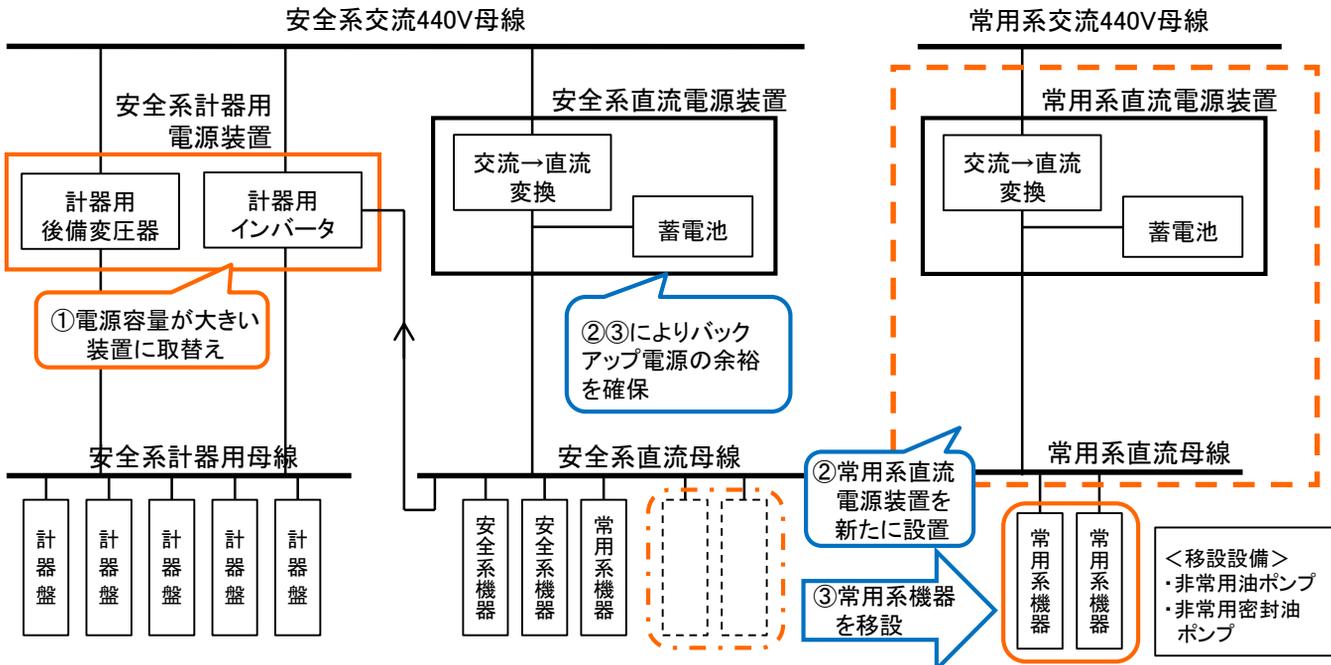
図-6 安全系計器用電源装置取替および常用系直流電源装置他設置工事

安全系計器用電源装置について、構成部品が製造中止となったことに伴う保守性向上および電気・計装装置のデジタル制御化による消費電力の増加を踏まえて、最新かつ電源容量(電源供給能力)が大きい装置に取り替えました。

また、今後の消費電力の増加を見据えて、新たに常用系直流電源装置を設置するとともに、安全系計器用電源装置のバックアップ電源となる安全系直流電源装置に接続している一部の常用系負荷を常用系直流電源装置に接続するよう移設しました。

(6) 安全系計器用電源装置取替および常用系直流電源装置他設置工事 (図-6 参照)
安全系計器用電源装置について、構成部品が製造中止となったことに伴う保守性向上および電気・計装装置のデジタル制御化による消費電力の増加を踏まえて、電源容量(電源供給能力)が大きい最新の装置に取り替えました。
また、今後の消費電力の増加を見据えて、新たに常用系直流電源装置を設置するとともに、安全系計器用電源装置のバックアップ電源となる安全系直流電源装置に接続している一部の常用系負荷を常用系直流電源装置に接続するよう移設しました。

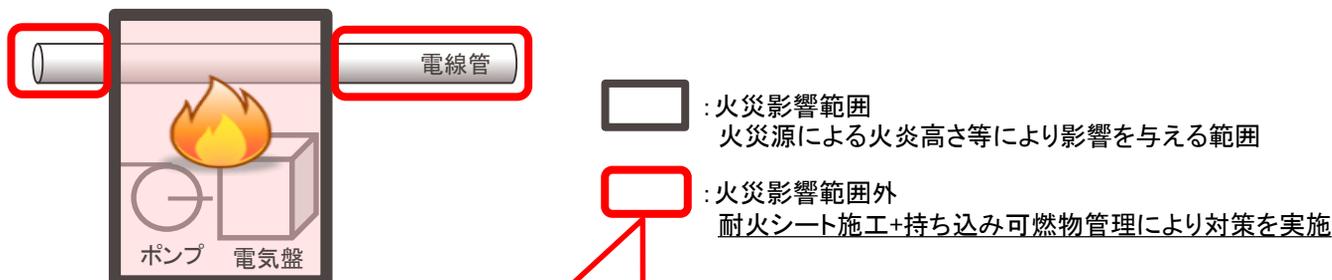
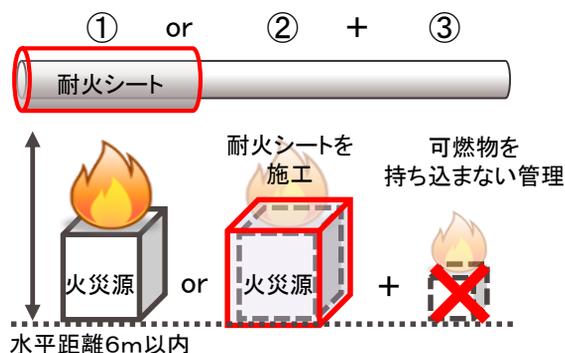
図-7 火災防護対象ケーブル系統分離対策工事等

火災影響範囲外の火災防護対象ケーブルを収納する電線管に関する原子力規制庁の指摘を踏まえ、2023年3月31日に設計及び工事計画認可の申請を行うとともに、耐火シートの施工等の系統分離対策を実施しました。また、火災防護に係る使用前検査における原子力規制庁からの指摘を踏まえ、火災感知器についても適切な位置に移設しました。

火災影響範囲外の電線管側から水平距離6m以内に火災源がある場合

- ①: 電線管側に耐火シートを施工する
- ②: 火災源側に耐火シートを施工する
加えて、同範囲内に
- ③: 可燃物を持ち込まない管理を実施

(7) 火災防護対象ケーブル系統分離対策工事等 (図-7 参照)
火災影響範囲外の火災防護対象ケーブルを収納する電線管に関する原子力規制庁の指摘を踏まえ、2023年3月31日に設計及び工事計画認可の申請を行うとともに、耐火シートの施工等の系統分離対策を実施しました。また、火災防護に係る使用前検査における原子力規制庁からの指摘を踏まえ、火災感知器についても適切な位置に移設しました。

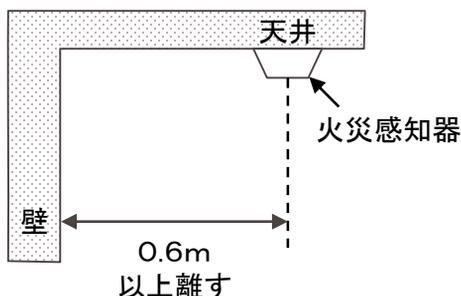
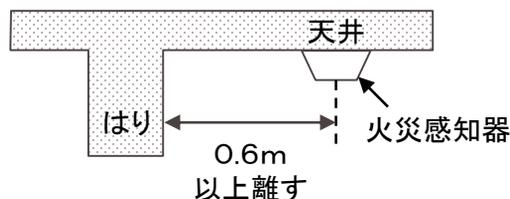
<火災感知器の移設>

火災感知器について、消防法における煙感知器設置基準に基づき適切な位置に移設しました。

壁またははりから0.6m以上離隔

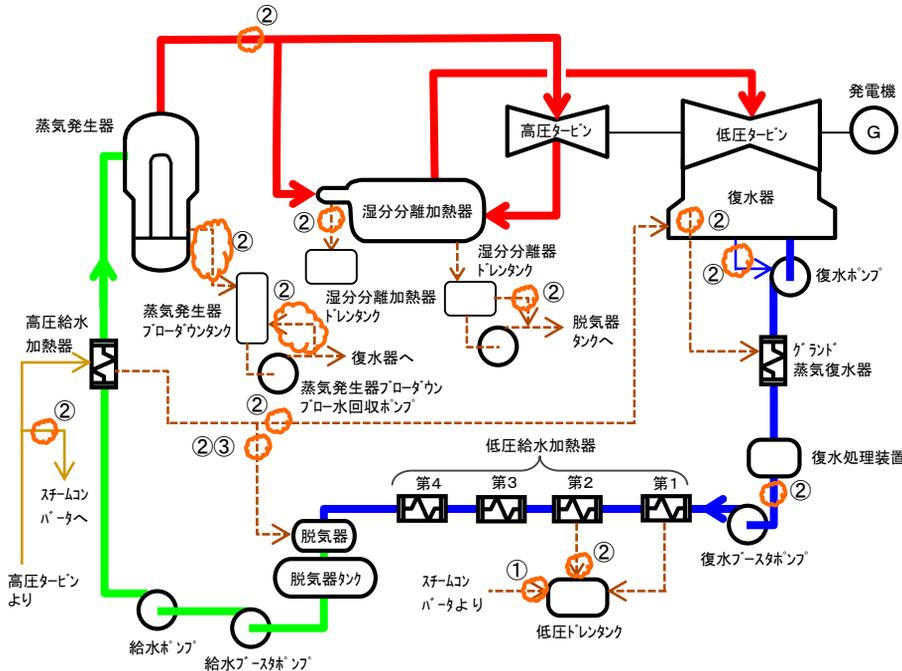
図-8 2次系配管の点検および取替工事

今定期検査において、合計773箇所について超音波検査(肉厚測定)を実施しました。

必要最小厚さを下回っている箇所、および次回定期検査までに必要最小厚さを下回る可能性があるとして評価された箇所はありませんでした。

過去の点検結果で減肉が認められており、計画的に取り替えた部位3箇所、今後の保守性を考慮して取り替えた部位128箇所、配管取替え作業時の作業性を勘案して取り替えた部位2箇所、合計133箇所を耐食性に優れたステンレス鋼もしくは低合金鋼または炭素鋼の配管に取り替えました。

- ①過去の点検結果で減肉が認められており、計画的に取り替えた箇所 (3箇所)
 - ・必要最小厚さとなるまでの期間が10年未満の箇所
 - 炭素鋼 ⇒ ステンレス鋼 3箇所
 - ②配管の保守性*を考慮して取り替えた箇所 (128箇所)
 - 炭素鋼 ⇒ ステンレス鋼 92箇所
 - 炭素鋼 ⇒ 低合金鋼 9箇所
 - 炭素鋼 ⇒ 炭素鋼 26箇所
 - ステンレス鋼 ⇒ ステンレス鋼 1箇所
 - ③配管取替作業時の作業性を勘案して取り替えた箇所 (2箇所)
 - 炭素鋼 ⇒ 炭素鋼 2箇所
- [合計 133箇所]

* 狭隘部で肉厚測定がしづらい小口径配管などについて取り替えた。

(2次系配管の点検および取替工事) (図-8 参照)
当社の定めた「2次系配管肉厚の管理指針」に基づき、2次系配管773箇所について超音波検査(肉厚測定)を実施しました。その結果、必要最小厚さを下回っている箇所および次回定期検査までに必要最小厚さを下回る可能性があるとして評価された箇所はありませんでした。

また、過去の点検結果で減肉が認められており、計画的に取り替えた部位3箇所、今後の保守性を考慮して取り替えた部位128箇所、配管取替作業時の作業性を勘案して取り替えた部位2箇所、合計133箇所を耐食性に優れたステンレス鋼もしくは低合金鋼、または炭素鋼の配管に取り替えました。

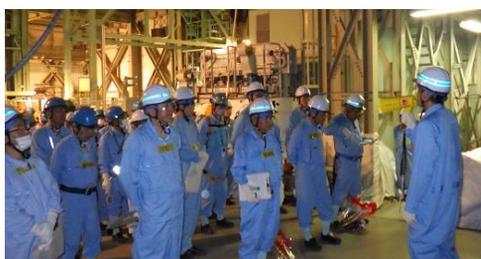
図-9 総点検等

原子炉を冷却する系統の温度、圧力を上げる前に、トラブルの未然防止を目的として、現場パトロール(総点検)を実施しました。この総点検は、3回実施し、再稼動経験のある技術系社員、協力会社、メーカー含め、延べ約340名が参加しました。

また、原子力分野以外の技術者の視点・知見の活用を目的として、計5分野(火力関係、水力関係、鉄鋼関係、石油化学関係、電気設備関係)の技術者と当社社員による現場点検を実施しました。点検は各分野2回ずつ実施し、延べ約90名が参加しました。

原子炉を冷却する系統の温度、圧力を上げる前に、トラブルの未然防止を目的として、現場パトロール（総点検）を実施しました。この総点検は、3回実施し、再稼動経験のある技術系社員、協力会社、メーカー含め、延べ約340名が参加しました。

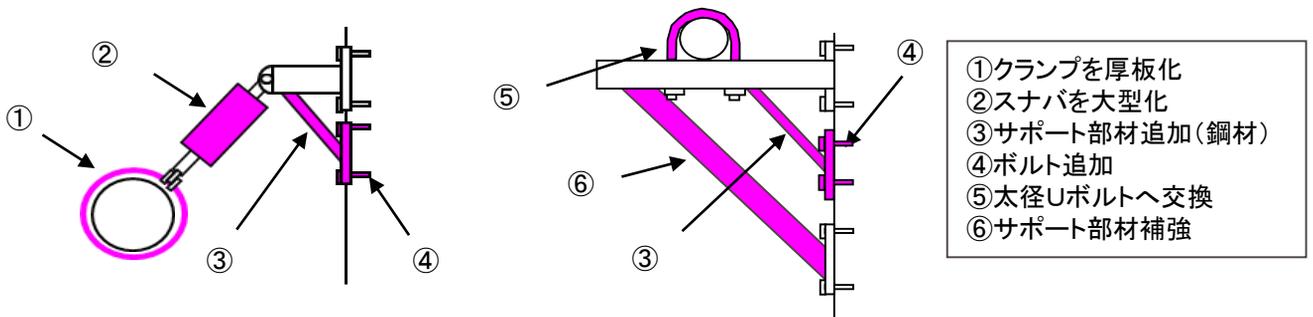
①配管サポート補強

安全上重要な設備およびそれらへの波及的影響を及ぼす恐れがある設備の耐震補強工事を実施しました。

地震対策として、基準地震動の見直し（550→700ガル）に伴い、1次系冷却材系統等の配管や燃料取替用水タンク等の設備について、耐震補強工事を実施しました。

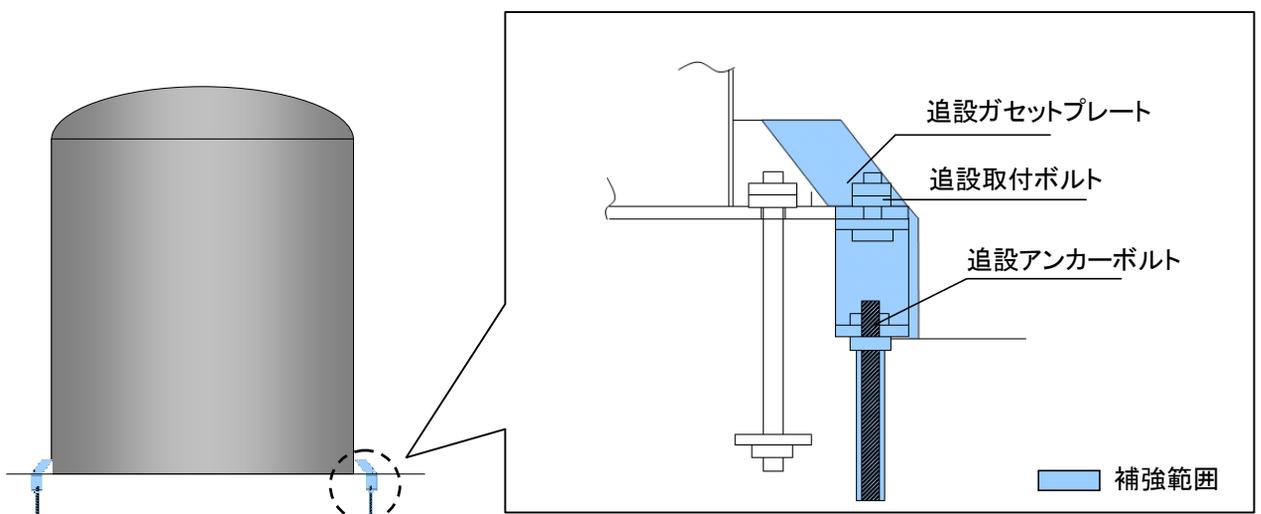
②タンク基礎ボルトの補強

その他、支持脚の補強、胴板の補強、架台の補強を実施しました。

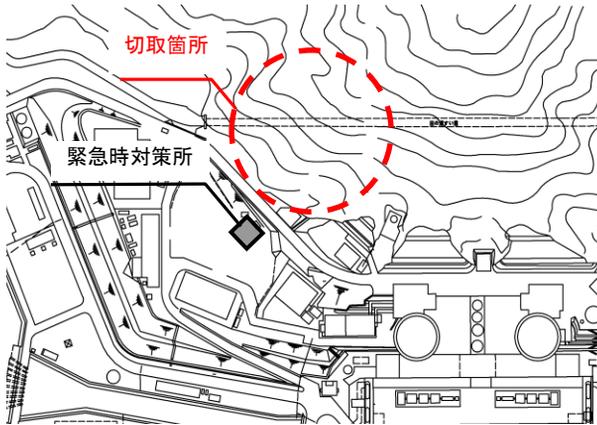
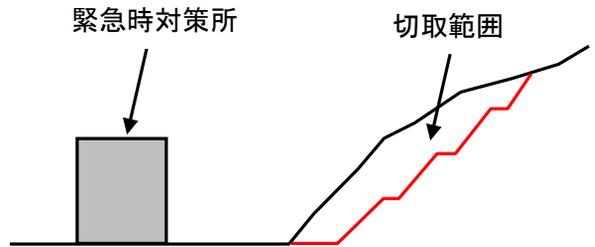
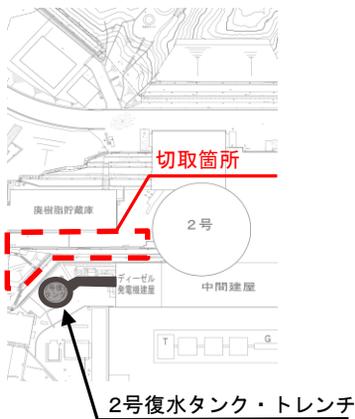
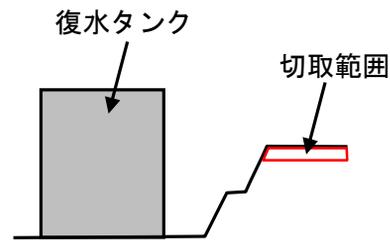
③周辺斜面安定化対策工事

緊急時対策所および2号復水タンク、トレンチ周辺の土砂を除去し、斜面の安定化を実施しました。

斜面表層部の風化層を取り除いた

斜面表層部の土砂部を取り除いた

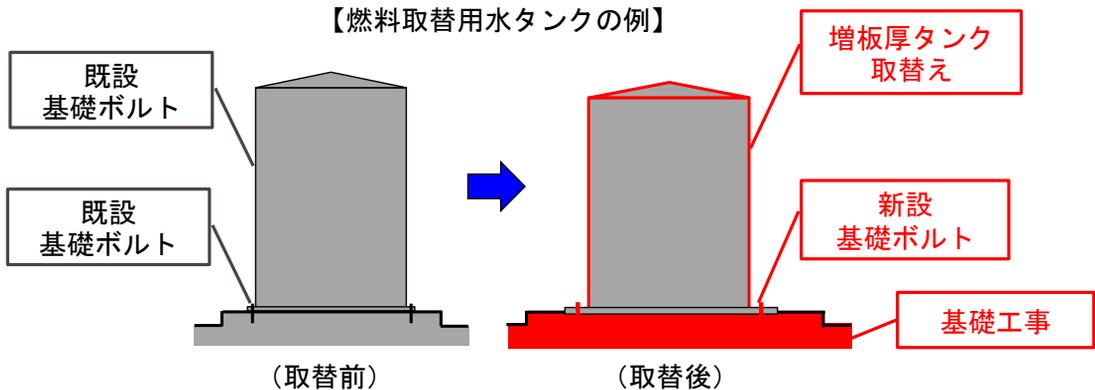
④燃料取替用水タンク他取替工事

燃料取替用タンク等の耐震裕度を向上させるため、増板厚タンクへ取り替えました。

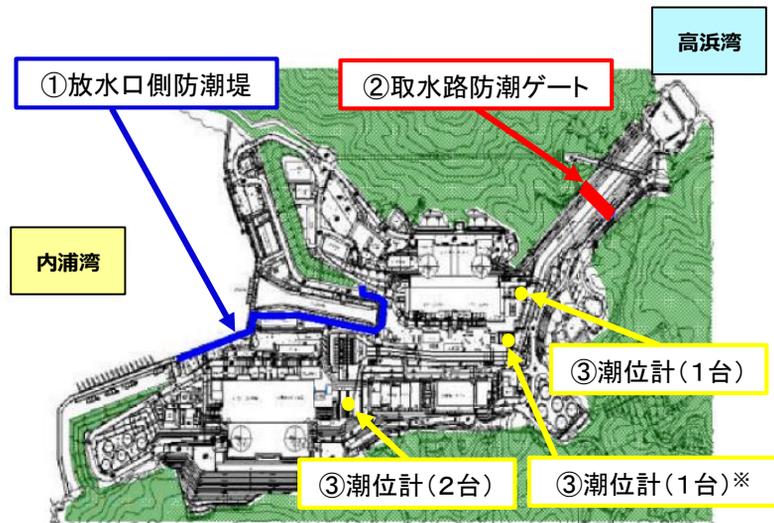
<放水口側防潮堤、取水路防潮ゲート、潮位計>

- ①放水口にT.P.+8.0mの放水口側防潮堤を設置
- ②取水路にT.P.+8.5mの取水路防潮ゲートを設置
- ③潮位計を設置

T.P.: 東京湾平均海面

※警報が発表されない可能性のある津波が発生した場合に備えて追加設置

津波対策として、敷地内への浸水を防止するため、防潮堤や潮位計等を設置しました。その後警報が発表されない可能性のある津波が発生した場合に備えて、潮位計等を追加設置しました。

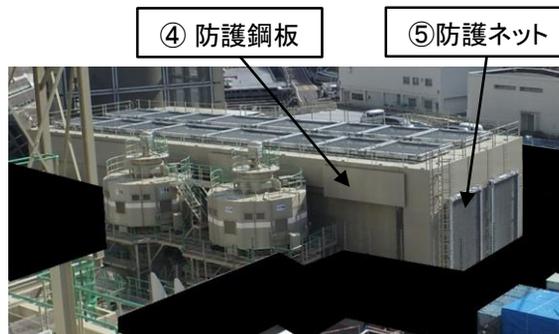
<海水ポンプ竜巻飛来物防護設備>

竜巻による飛来物の衝突を防止するため、安全上重要な屋外設備である海水ポンプエリア等に、鋼板や鋼製の防護ネットの設置等を行いました。

- ④防護鋼板設置、⑤防護ネット設置

その他自然現象等への対策として、竜巻による飛来物の衝突を防止するため、安全上重要な屋外設備である海水ポンプエリア等に、鋼板や鋼製の防護ネットの設置等を行いました。

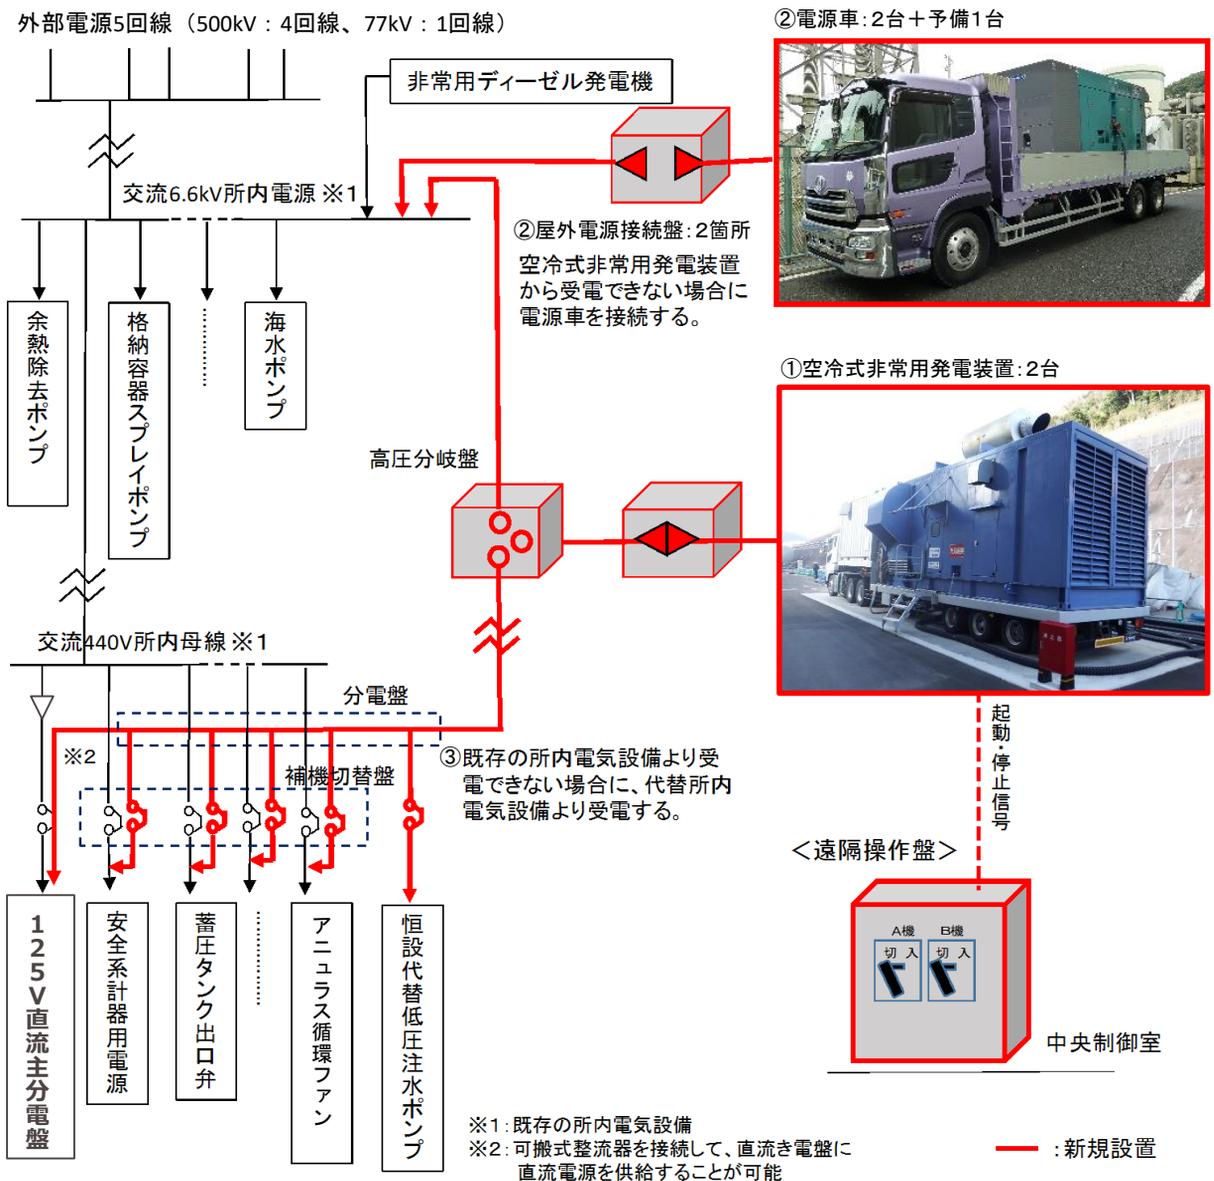
図-12 重大事故への対策(電源の確保:交流電源)

- ①外部電源が喪失して非常用ディーゼル発電機が起動しない場合の代替電源として空冷式非常用発電装置を設置するとともに、中央制御室から遠隔起動できるよう設備を改造しました。
- ②空冷式非常用発電装置からの電源供給等が期待できない場合を想定して、電源車を配備するとともに、原子炉補助建屋側面に接続口を設置し、電源車からの電力ケーブルを接続することで直流主分電盤や計器用電源等への電源供給を可能としました。
- ③既存の所内電気設備が使用できない場合を想定して、空冷式非常用発電装置から恒設代替低圧注水ポンプ等の重要機器に直接給電を可能にするため、代替所内電気設備(高圧分岐盤、分電盤、補機切替盤等)を設置しました。

外部電源が喪失して非常用ディーゼル発電機が起動しない場合の代替電源として空冷式非常用発電装置を設置するとともに、中央制御室から遠隔起動できるよう設備を改造しました。

空冷式非常用発電装置からの電源供給等が期待できない場合を想定して、電源車を配備するとともに、原子炉補助建屋側面に接続口を設置し、電源車からの電力ケーブルを接続することで直流主分電盤や計器用電源等への電源供給を可能としました。

また、既存の所内電気設備が使用できない場合を想定して、空冷式非常用発電装置から恒設代替低圧注水ポンプ等の重要機器に直接給電を可能にするため、代替所内電気設備（高圧分岐盤、分電盤、補機切替盤等）を設置しました。

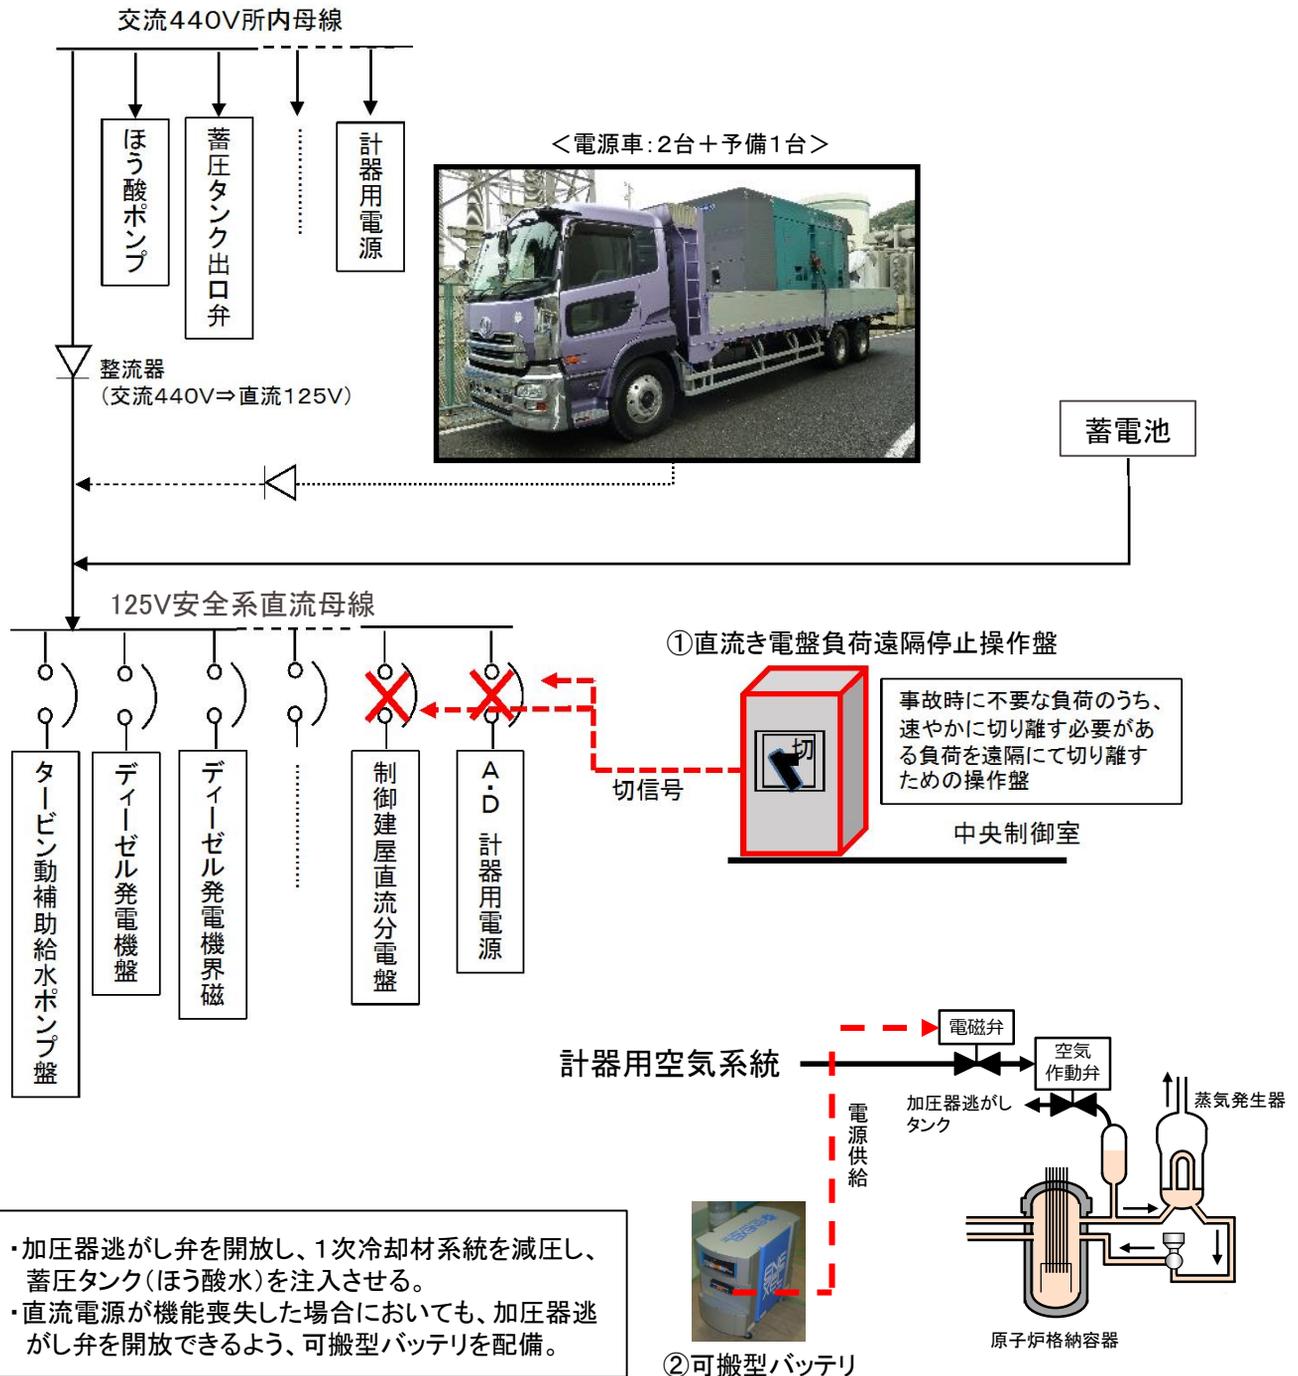
図-13 重大事故への対策(電源の確保:直流電源)

- ①全交流電源喪失時においても蓄電池から必要な電源を24時間以上供給可能とするため、全交流電源喪失時における原子炉の冷却等に不要な負荷のうち、速やかに切り離す必要がある負荷を遠隔にて切り離すための操作盤を中央制御室に設置しました。
- ②直流電源系統が機能喪失した場合を想定して、加圧器逃がし弁を作動させるための電磁弁に直流電源を供給するため、専用の可搬型バッテリーを配備しました。

- ・加圧器逃がし弁を開放し、1次冷却材系統を減圧し、蓄圧タンク(ほう酸水)を注入させる。
- ・直流電源が機能喪失した場合においても、加圧器逃がし弁を開放できるよう、可搬型バッテリーを配備。

全交流電源喪失時においても蓄電池から必要な電源を24時間以上供給可能とするため、全交流電源喪失時における原子炉の冷却等に不要な負荷のうち、速やかに切り離す必要がある負荷を遠隔にて切り離すための操作盤を中央制御室に設置しました。

さらに、直流電源系統が機能喪失した場合を想定して、加圧器逃がし弁を作動させるための電磁弁に直流電源を供給するための専用の可搬型バッテリーを配備しました。

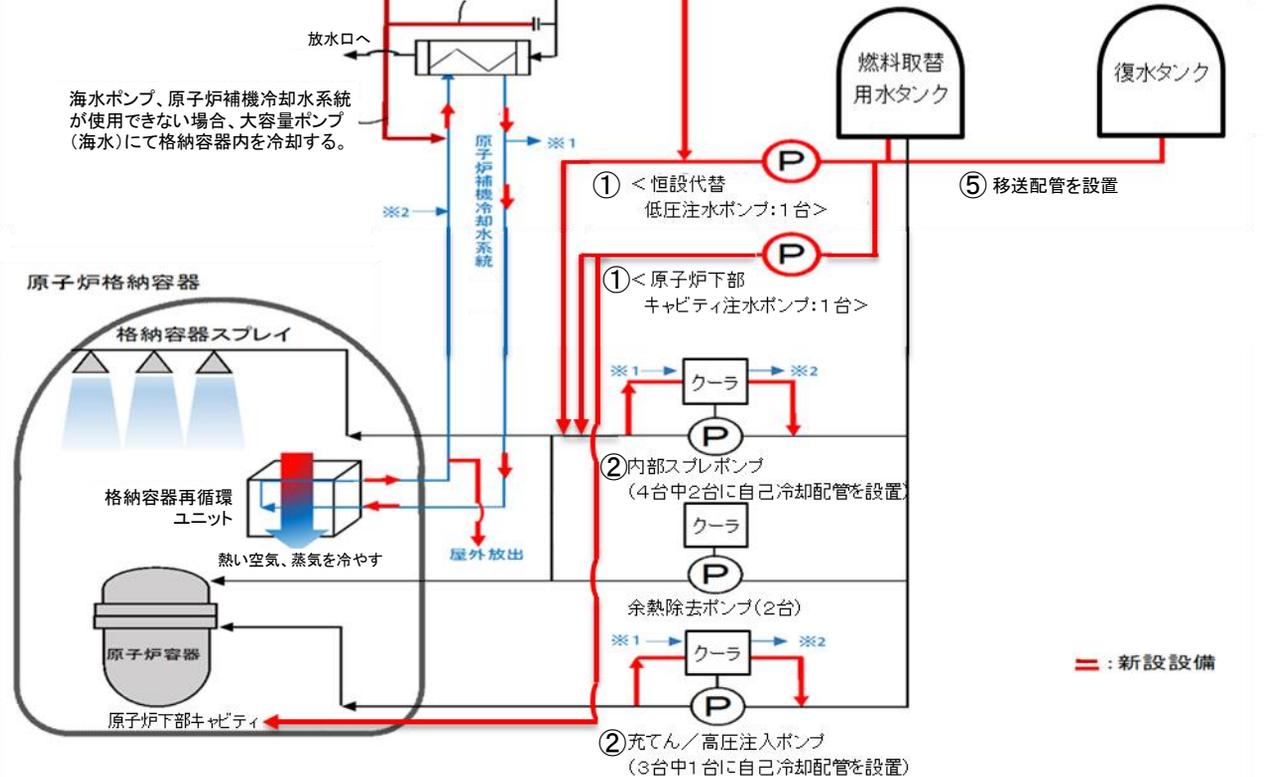
図-14 重大事故への対応
(冷却機能の確保:炉心・格納容器の冷却、水源)

- ①電源が喪失した場合においても、原子炉および格納容器スプレイの注水を可能とするため、可搬式代替低圧注水ポンプ、恒設代替低圧注水ポンプおよび原子炉下部キャビティ注水ポンプを設置しました。
- ②原子炉補機冷却水系統が機能喪失した場合においても、ポンプ自身の吐出水によりモータ等を冷却(自己冷却)するための、配管を設置しました。
- ③海水ポンプが機能喪失した場合等の格納容器の除熱機能の代替手段として、大容量ポンプを配備しました。
- ④原子炉や格納容器の冷却にかかる給水開始までの時間を削減するため、送水車を配備しました。また、重大事故等対応設備の燃料を重油で統一するため、送水車の燃料を軽油から重油に変更しました。
- ⑤原子炉や格納容器を冷却するための水源である燃料取替用水タンクに、純水タンクやほう酸タンクから補給ができない場合を想定して、通常は蒸気発生器を冷却する水源として使用する復水タンクからの補給を可能とするため、移送配管を設置しました。

④ <送水車:2台+予備1台>

①<可搬式代替低圧注水ポンプ:2台+予備1台>

<電源車:2台+予備1台>

③<大容量ポンプ:
2台+予備1台(放水砲用と兼用)>

電源が喪失した場合においても、原子炉および格納容器スプレイの注水を可能とするため、可搬式代替低圧注水ポンプ、恒設代替低圧注水ポンプおよび原子炉下部キャビティ注水ポンプを設置しました。

原子炉補機冷却水系統が機能喪失した場合を想定し、ポンプ自身の吐出水によりモータ等を冷却（自己冷却）するための配管を設置しました。

海水ポンプが機能喪失した場合等の格納容器の除熱機能の代替手段として、大容量ポンプを配備しました。

原子炉や格納容器の冷却にかかる給水開始までの時間を削減するため、送水車を配備しました。また、重大事故等対処設備の燃料を重油で統一するため、送水車の燃料を軽油から重油に変更しました。

原子炉や格納容器を冷却するための水源である燃料取替用水タンクに、純水タンクやほう酸タンクから補給ができない場合を想定して、通常は蒸気発生器を冷却する水源として使用する復水タンクからの補給を可能とするため、移送配管を設置しました。
