原子力プラントの再稼動に向けて

当社プラントの新規制基準適合性審査状況

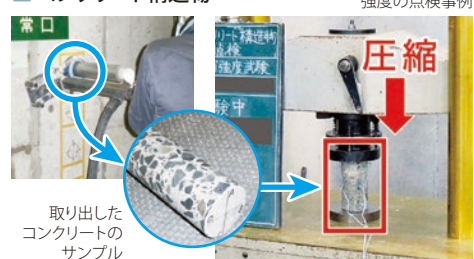
■ コンクリート構造物

原子炉格納施設等から温度など使用環境が厳しい箇所を中心に、性質の変化状態および強度を確認するために、号機ごとにコンクリートのサンプルを取り出し、問題がないことを確認しました。
