図－4　大飯発電所2号機の燃料装荷作業の一時中断について

発生状況ならびに発生箇所

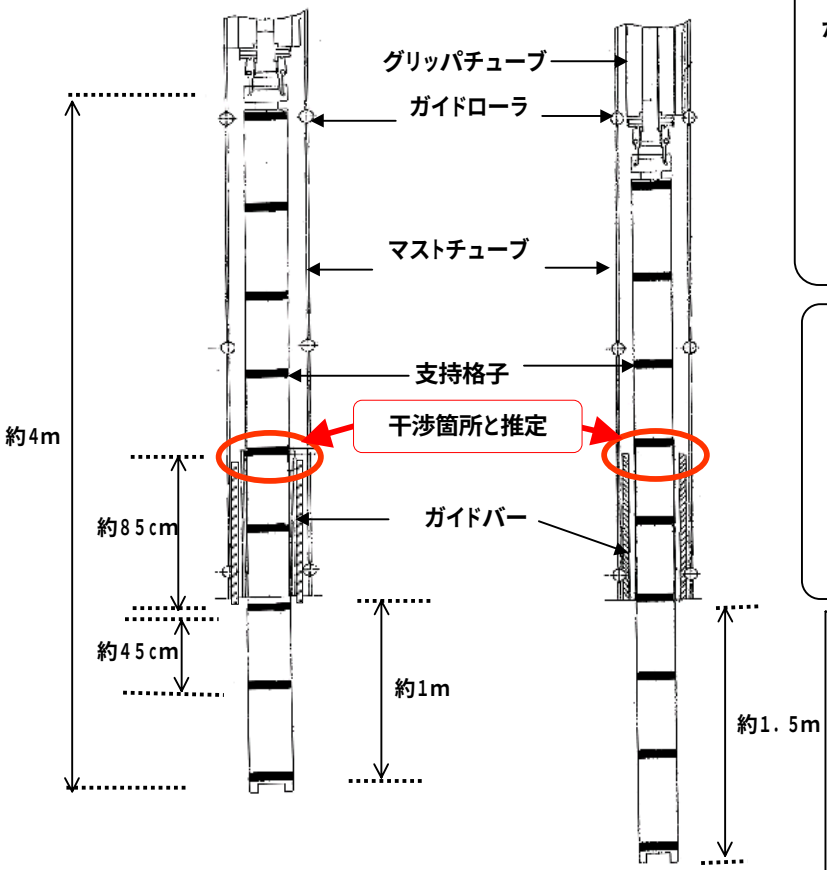
最初の自動停止時の状況　　作業中断時の状況

燃料に損傷、変形などの異常は認められなかった。

第4、5支持格子のコーナ部の一部にわずかな擦れ跡が認められた。

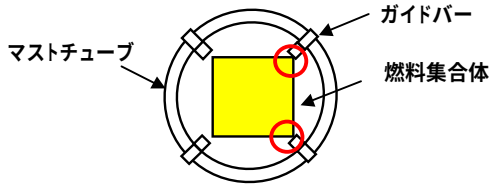
［断面図］

支持格子とガイドバーが干渉していたと推定
