# 姫路第二発電所6号機　ボイラ配管からの蒸気漏れに関する点検結果の概要

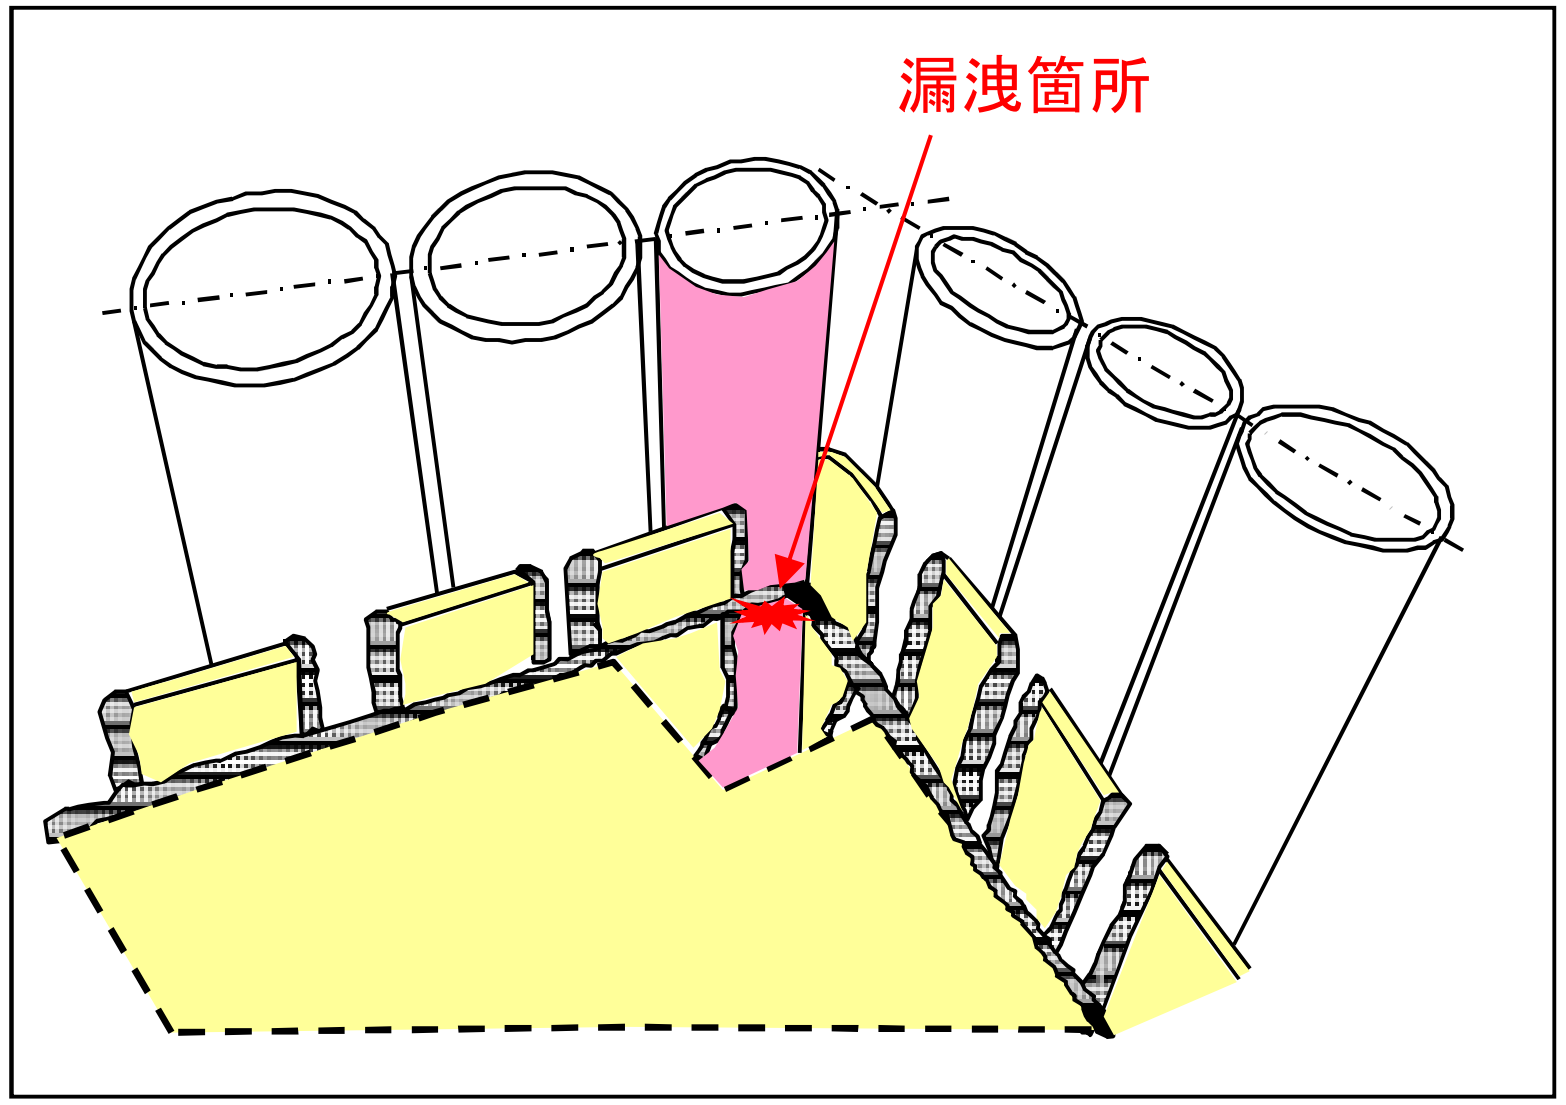
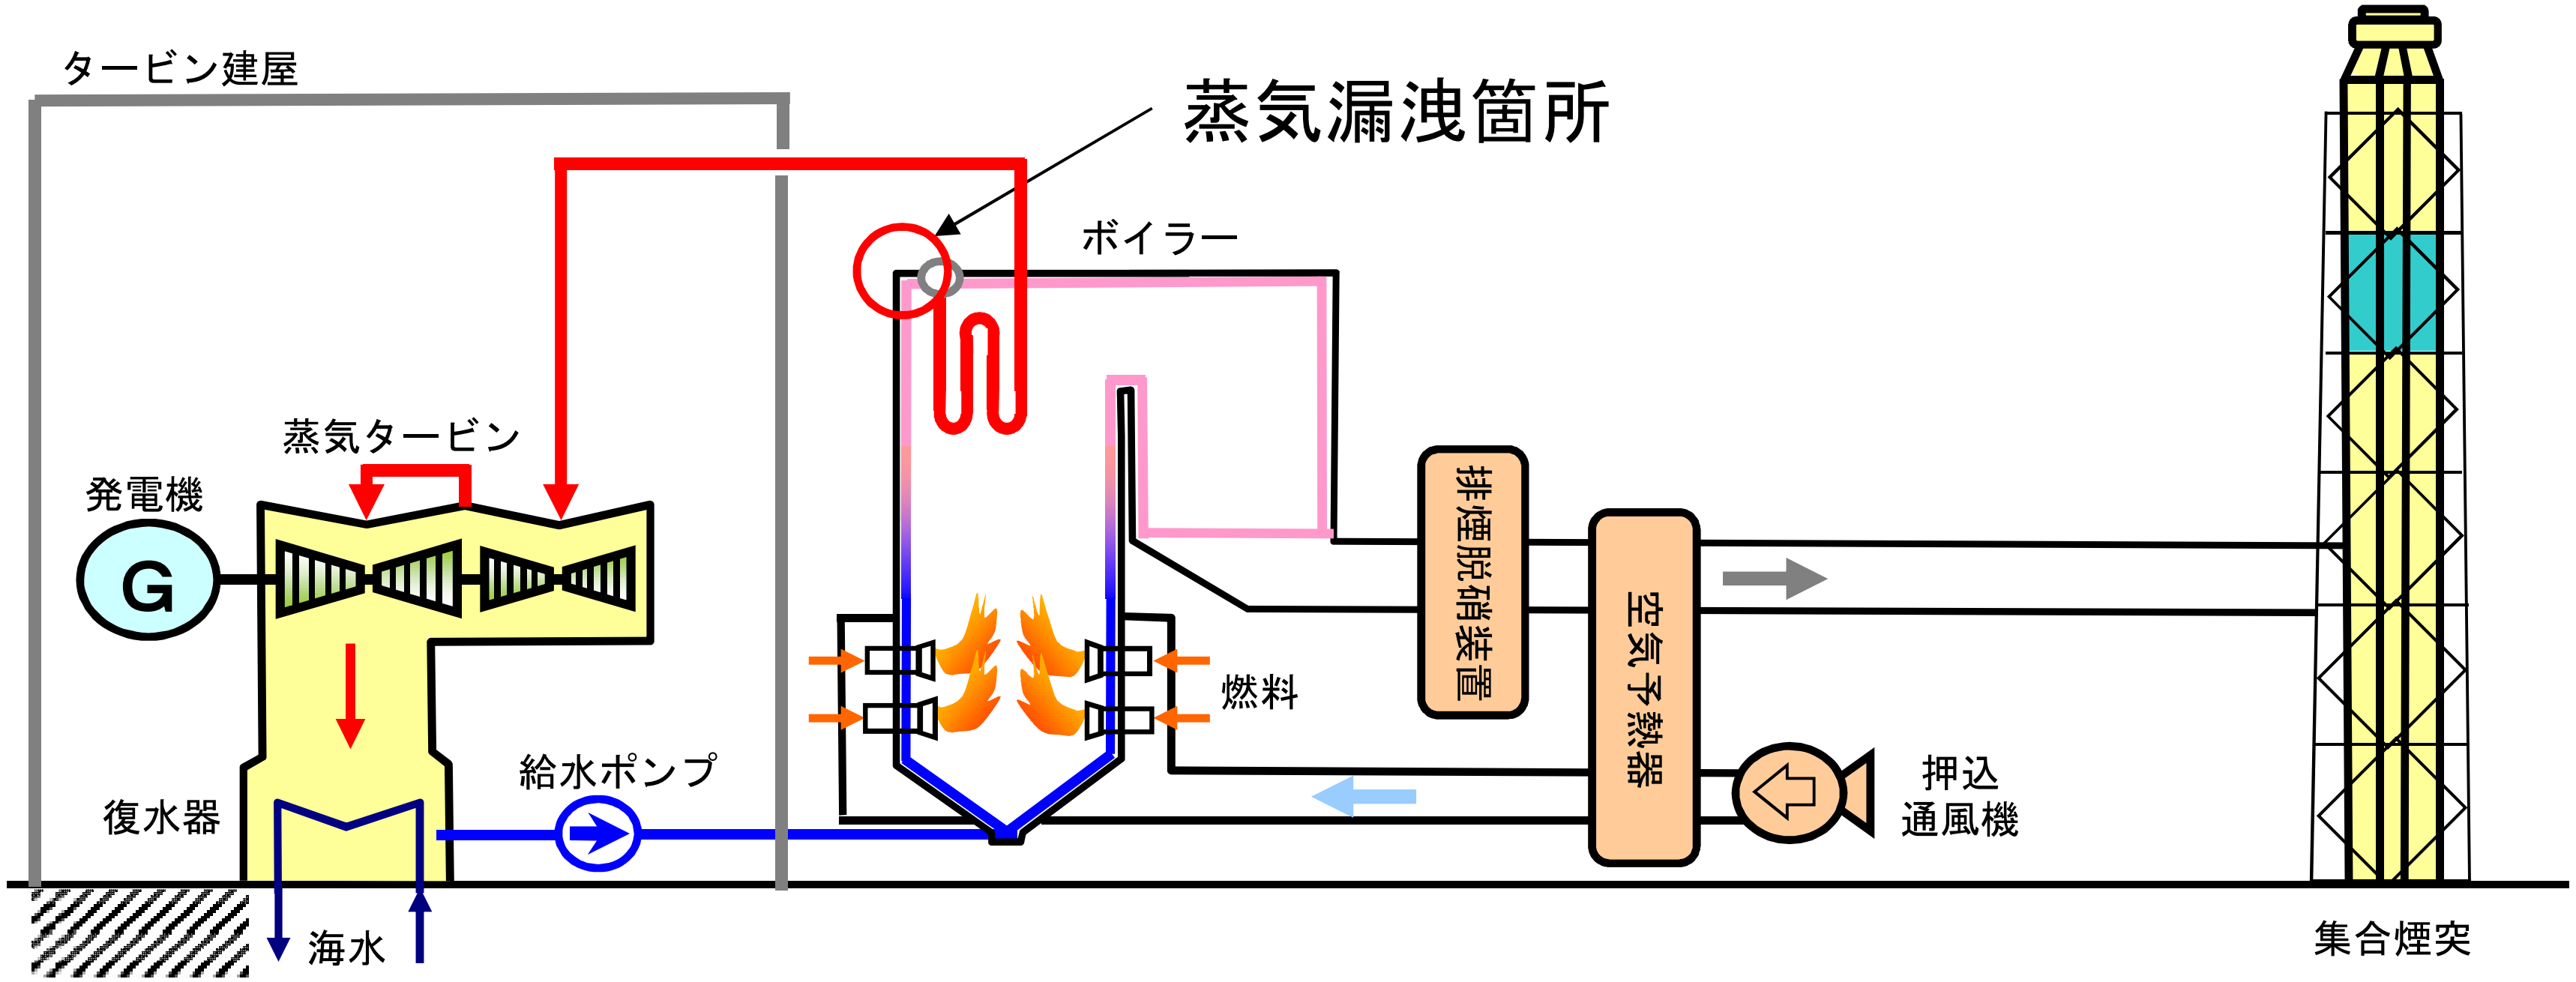
損傷箇所：ボイラ配管（１本）

推定原因：起動・停止に伴い、伸縮が繰り返されたことにより、劣化が進み、亀裂が生じ、そこから蒸気が噴出したことで、穴状に開口したものと推定

対　　策：損傷した配管１本を取替えた。
