大飯発電所3号機　所内電源喪失に伴う非常用ディーゼル発電機の自動起動

事象概要

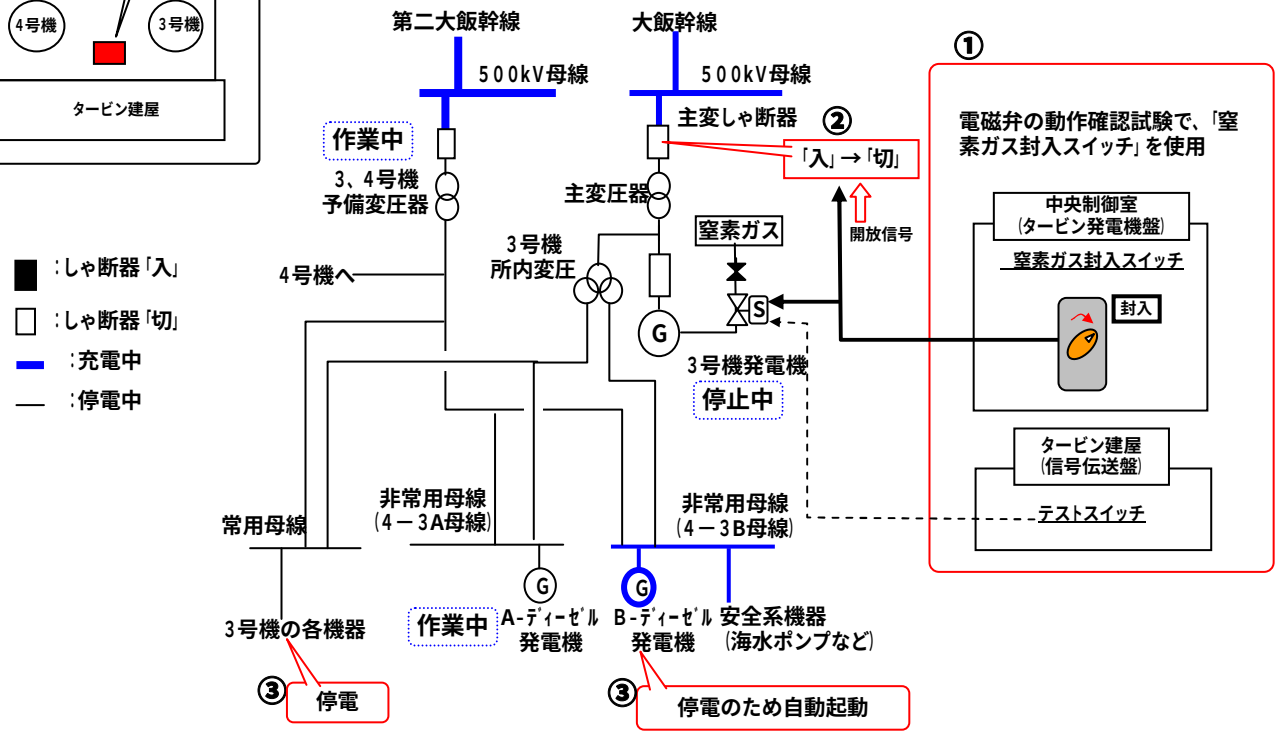
事象発生時

主変しゃ断器の開放信号が発信
主変しゃ断器が開放
所内電源が喪失

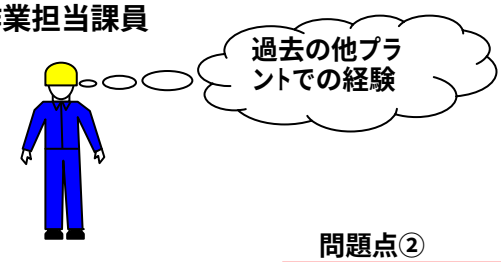
作業担当課員

問題点②

試験担当者は、過去の他プラントでの経験を基に、作業要領書を十分確認せずにスイッチ操作を行った。
