角川発電所ダム放流警報線の一部除却工事における微量ＰＣＢ混入機器の不適切な処理概要

油入機器の除却工事における微量ＰＣＢ混入確認手順

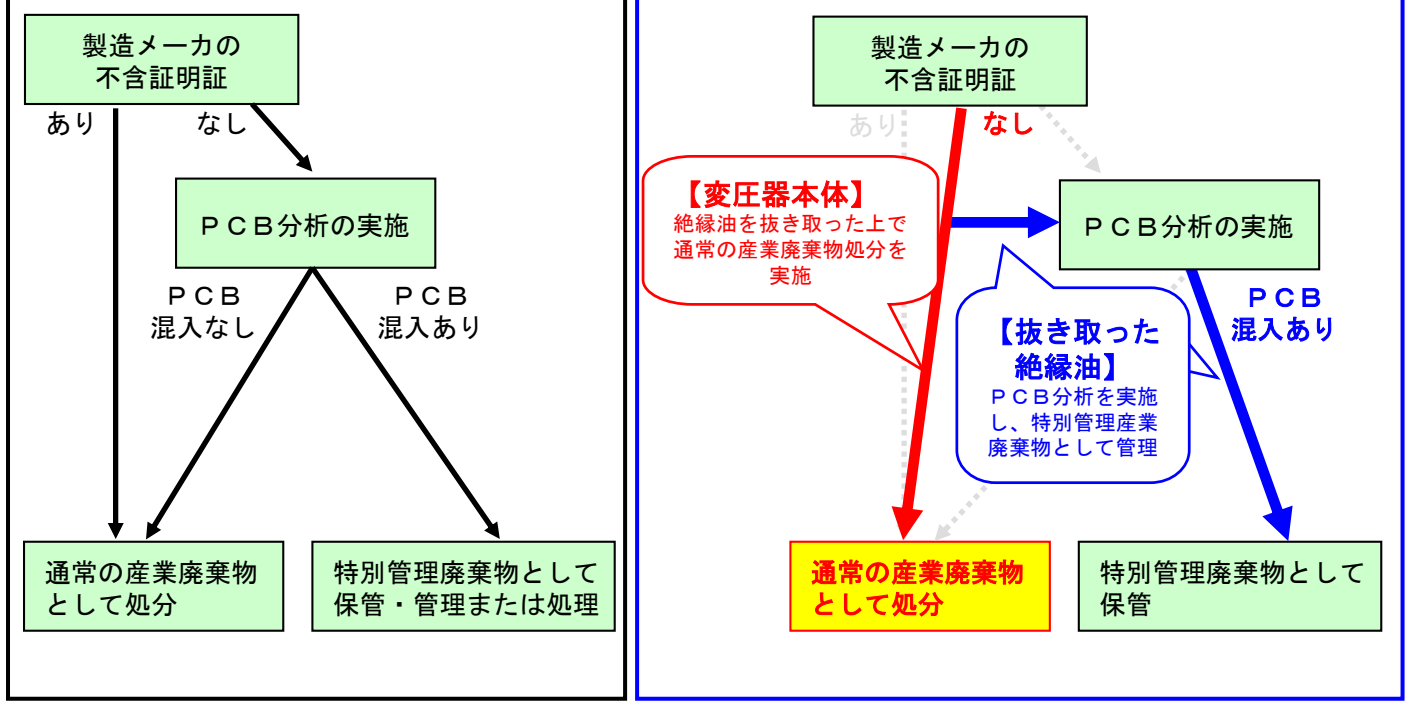
・油入機器の除却時におけるＰＣＢに関する関係法令や社内ルールに基づくＰＣＢ混入の確認手順についての認識不足、チェック不足

・本事象の周知徹底
・関係法令や社内ルールに関する研修によるＰＣＢ混入の確認手順に関する知識の向上
・法令手続き一覧表や工事発注書類にＰＣＢ分析結果を確認する項目を追加しチェックする仕組みの強化
