美浜発電所3号機　コンクリート壁の穴あけ作業時における協力会社作業員の負傷について

添付資料

現場状況図

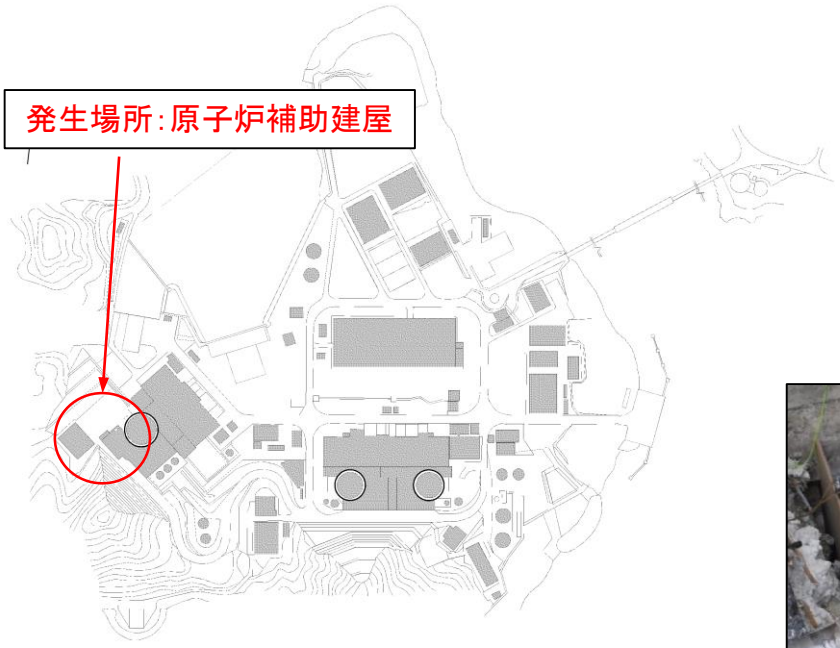
＜状況図＞

作業員A：コンクリート壁に穴あけ（穴あけ後、コンクリート片を屋内に押し出す）
作業員B：コンクリート片回収（発災時、現場を離れていた）
被災者C：作業責任者（発災時、壁に近寄っていた）

屋外の作業員がコンクリート片を押し出す際、声掛け等により、屋内の状況を確認することなく、コンクリート片を押し出したため、壁に近寄っていた被災者に当たったものと推定された。

○作業実施時には声掛けを徹底し、意思疎通を図りながら作業すること等を作業手順書の注意事項に明記した。
○また、協力会社に対し、本事象の周知および注意喚起を行うとともに、作業状況の確認、作業員への指揮、指導など作業責任者としての役割を再認識させるための教育を実施した。
