【大飯発電所　敷地の破砕帯の特徴】

第1.2.3.4.5図　緊急時対策所建屋基礎掘削面観察結果

第1.2.3.4.8図　緊急時対策所設置位置及びその周辺のボーリング調査結果

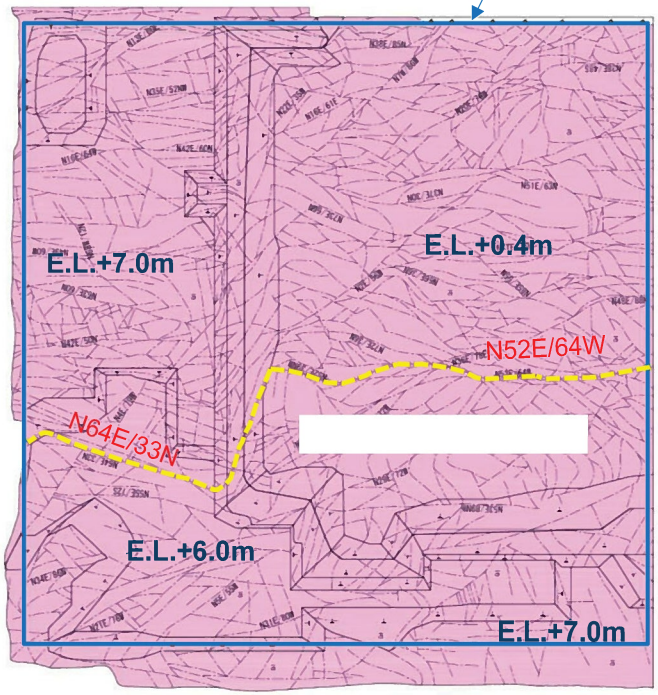
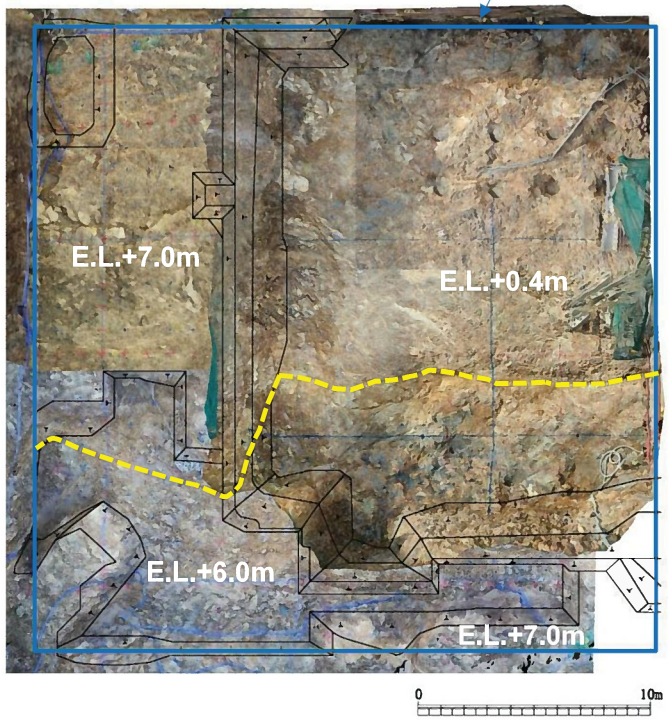
・建屋基礎掘削面には、細粒石英閃緑岩が分布する。

・建屋基礎掘削面には、北東側から南西側にかけて、連続性のよい割れ目が確認される。

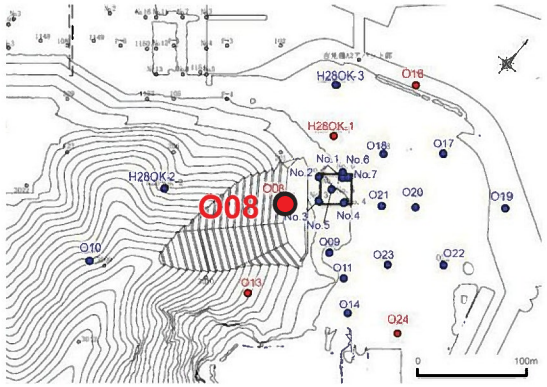
孔名	深度(m)	標高(E.L.m)	性状	走向(°)	傾斜(°)	破砕幅(cm)
O08	156.05	−131.91	砂状～角礫状破砕部	52W	40SW	4
O13	118.75	−77.41	粘土混じり砂状破砕部	88W	67S	1
O16	46.40	−44.32	粘土混じり角礫状破砕部	88E	54S	2
O24	110.32	−100.77	礫混じり砂状破砕部	63E	50NW	2
H28OK−1	74.43	−65.11	砂混じり粘土状破砕部	84W	37N	0.5

・O08、O13、O16、O24及びH28OK−1孔において破砕部が認められた。
・このうち、O08孔で認められた破砕部は幅が4cmであり、それ以外の破砕部はいずれも幅3cm以下であった。

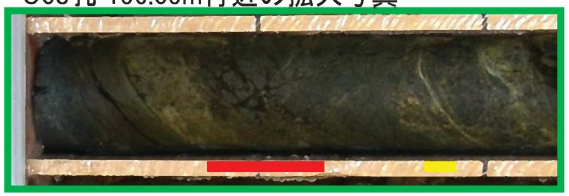
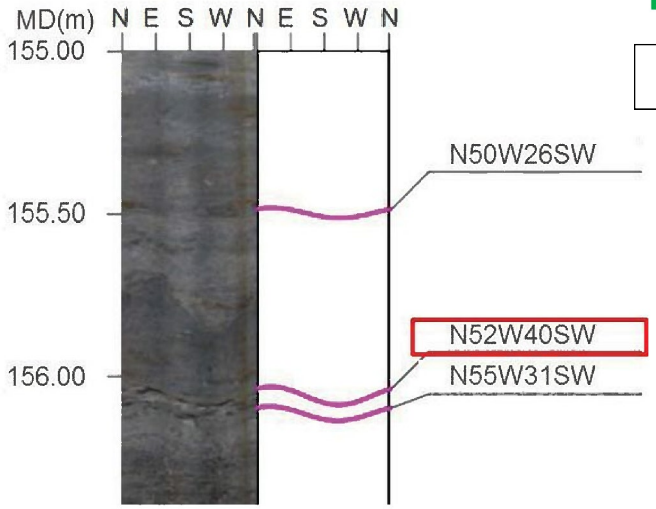
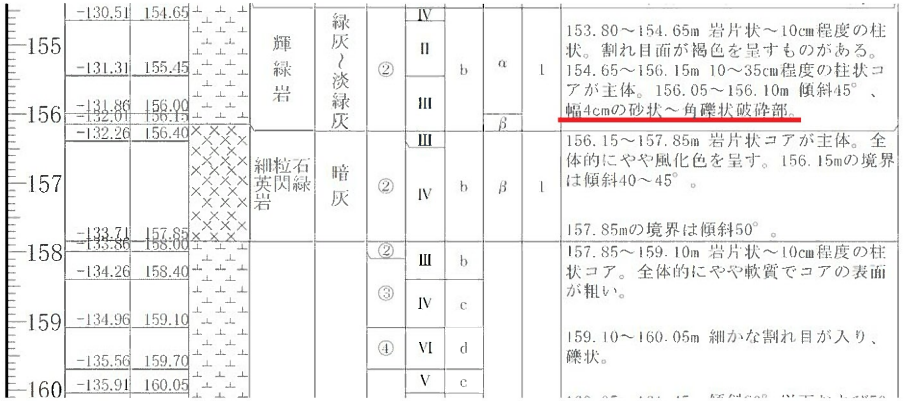
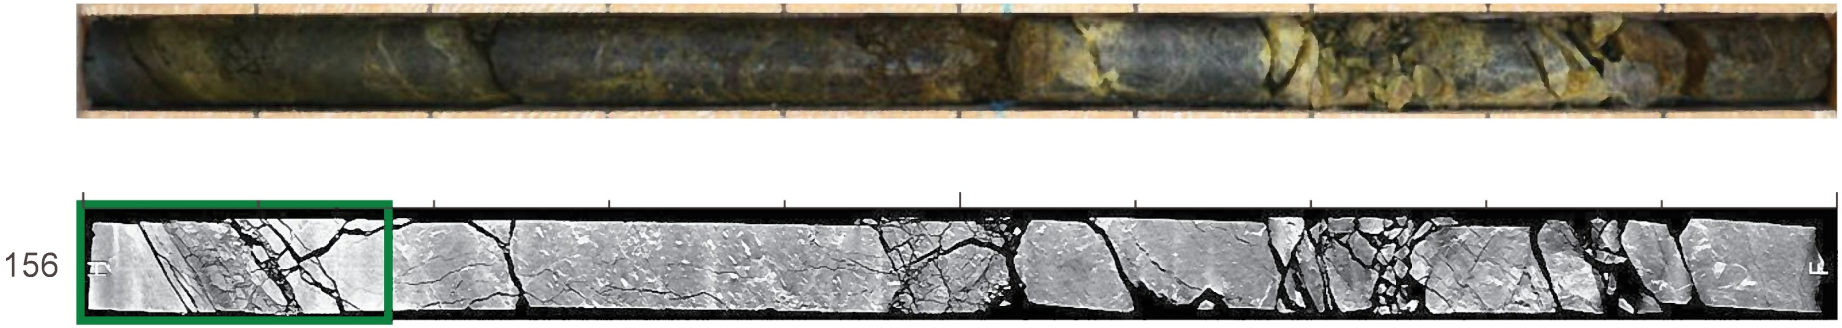
第1.2.3.4.9図　ボーリングコア観察結果（O08孔）

・O08孔の深度156.05m付近において、輝緑岩中に幅4cmの砂状～角礫状破砕部が認められた。
・BHTV画像解析の結果、最新面の走向傾斜はN52W/40SWであった。

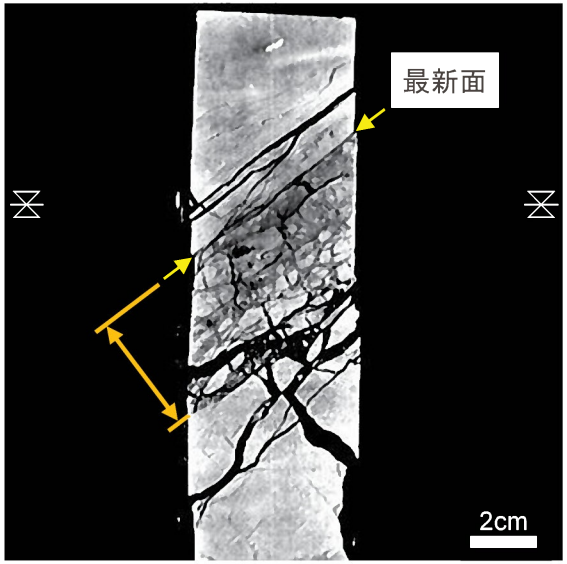
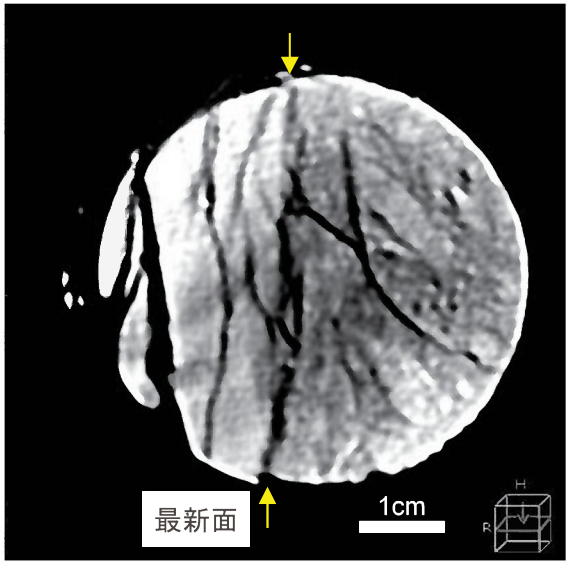
第1.2.3.4.10図　CT画像観察結果（O08孔）

・156.05m付近に最新面が認められ、最新面に沿って幅4cmの密度低下部が認められた。

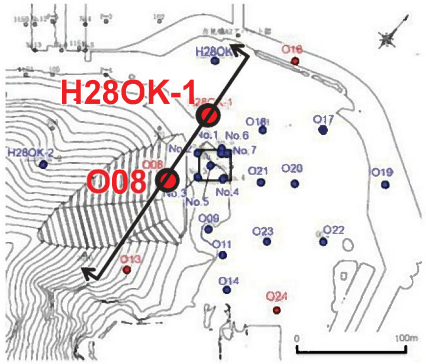
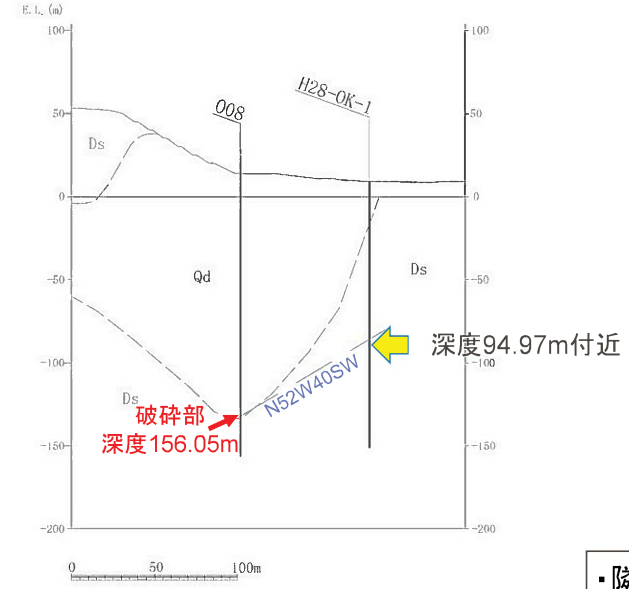
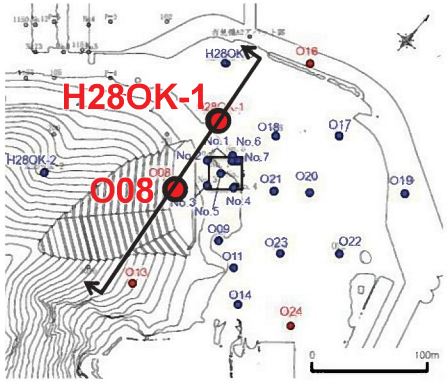
第1.2.3.4.11図(1)　破砕部の連続性検討結果（O08孔）

・隣接するH28OK-1孔において、O08孔の深度156.05mで認められた破砕部の直伸延長上付近に破砕部は認められない。

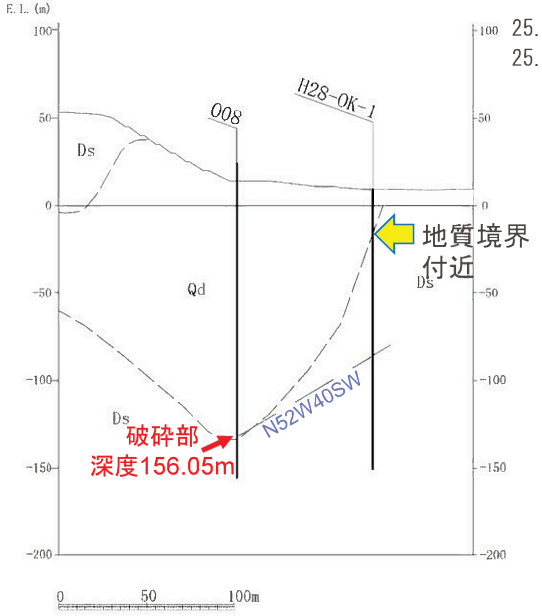
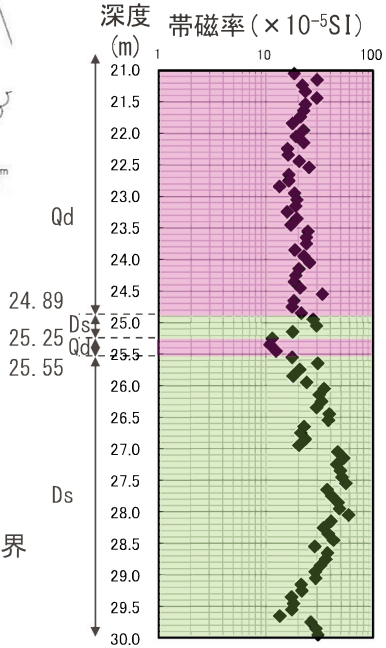
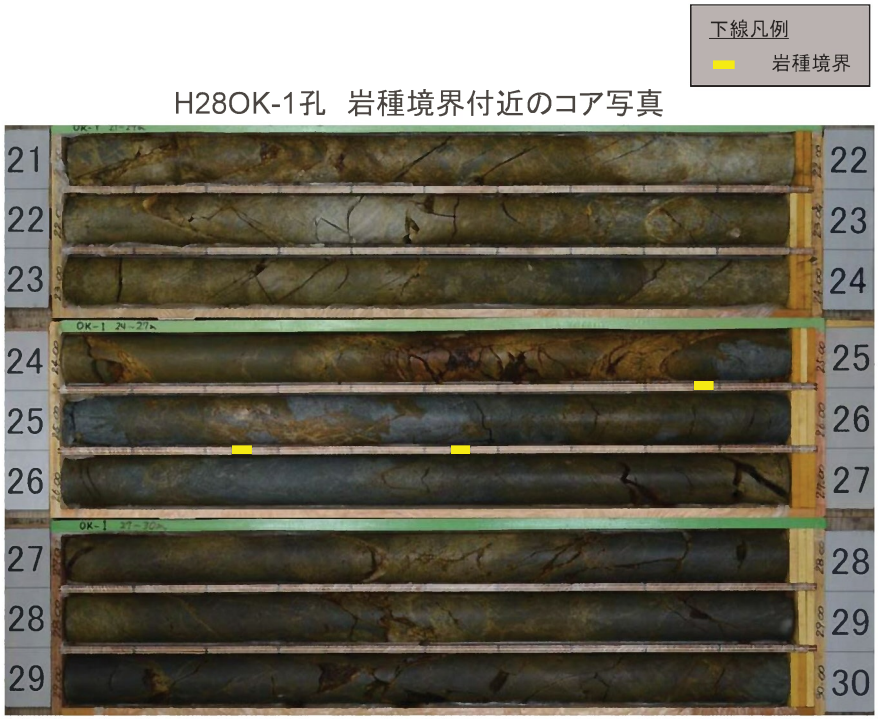
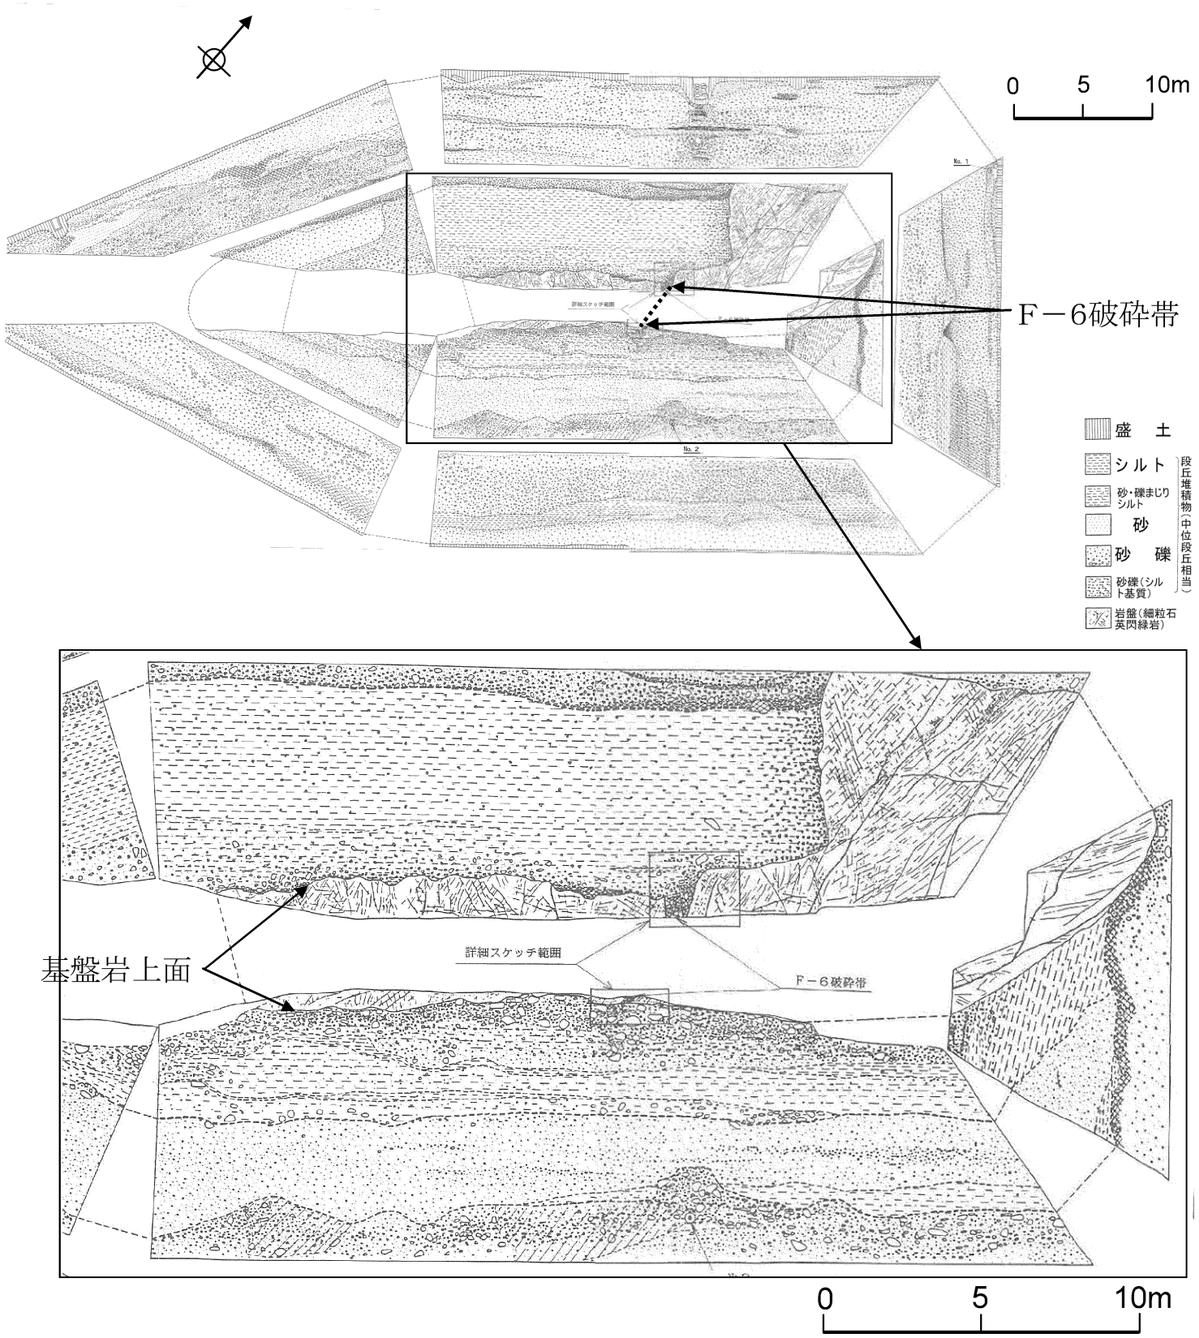
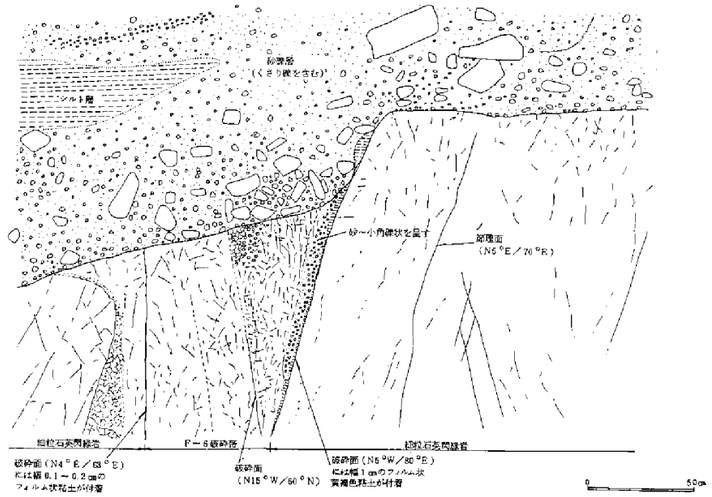
第1.2.3.4.11図(2)　破砕部の連続性検討結果（O08孔）

・H28OK−1孔の細粒石英閃緑岩と輝緑岩の境界付近において破砕部は認められない。

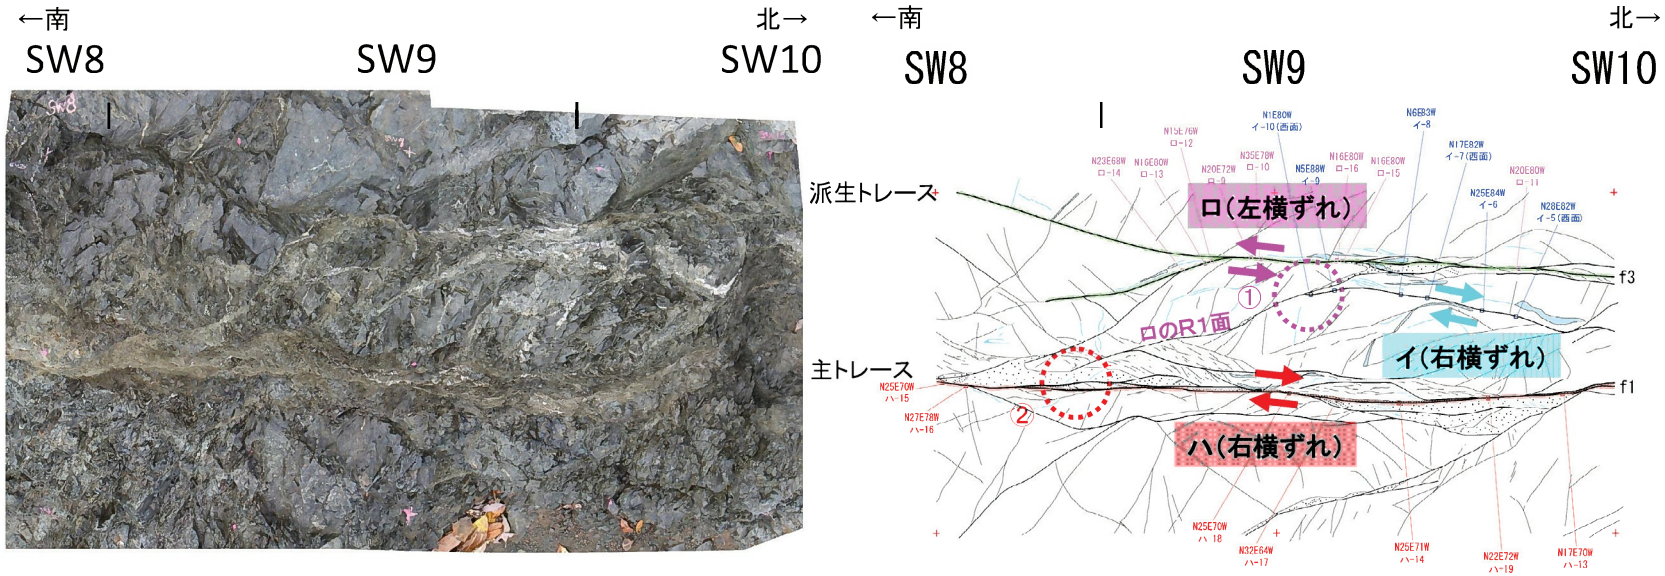
第1.2.3.4.19図　山頂トレンチにおけるＦ－６破砕帯の活動履歴評価の例（SW8～SW10）

イ：石英脈の引きずりに特徴付けられる弱いせん断構造を有する右横ずれせん断面
ロ：派生トレース周辺に多く見られる左横ずれせん断面
ハ：主トレース周辺に多く見られる右横ずれせん断面（最新活動面）

【観察例】
①：ロのR1面が、イのY面を切る。
②：ハのY面沿いの構造が、ロのR1面を切る。

破砕帯の活動履歴 ⇒ イ 右横ずれ → ロ 左横ずれ → ハ※ 右横ずれ

※多重逆解法を用いた活動ステージの検討の結果、
活動ステージ「ハ」は古い順で「ハ－2」、「ハ－1」に
分類され、本地点の活動ステージは「ハ－2」に相当。

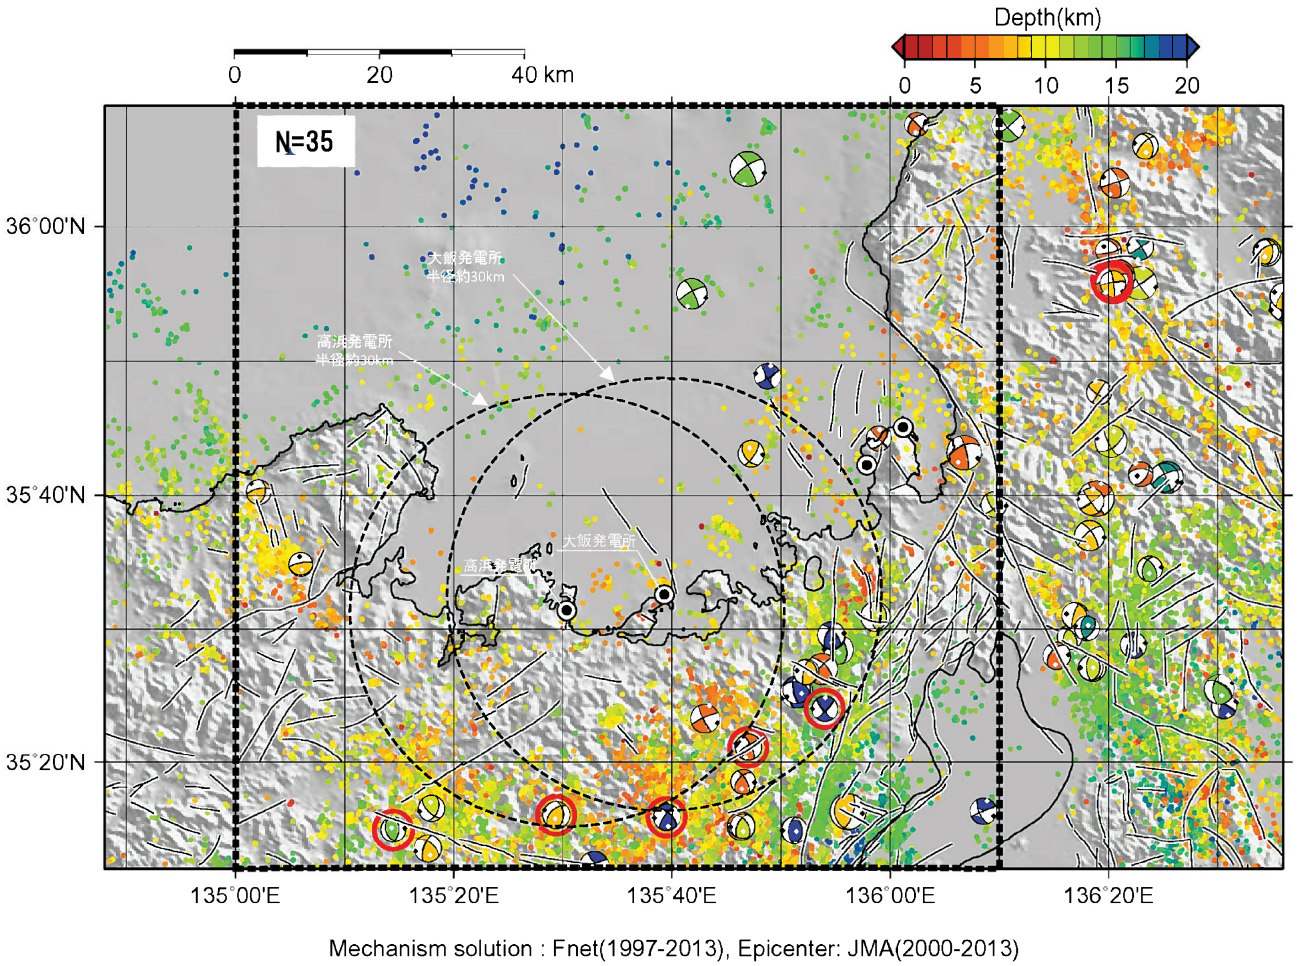
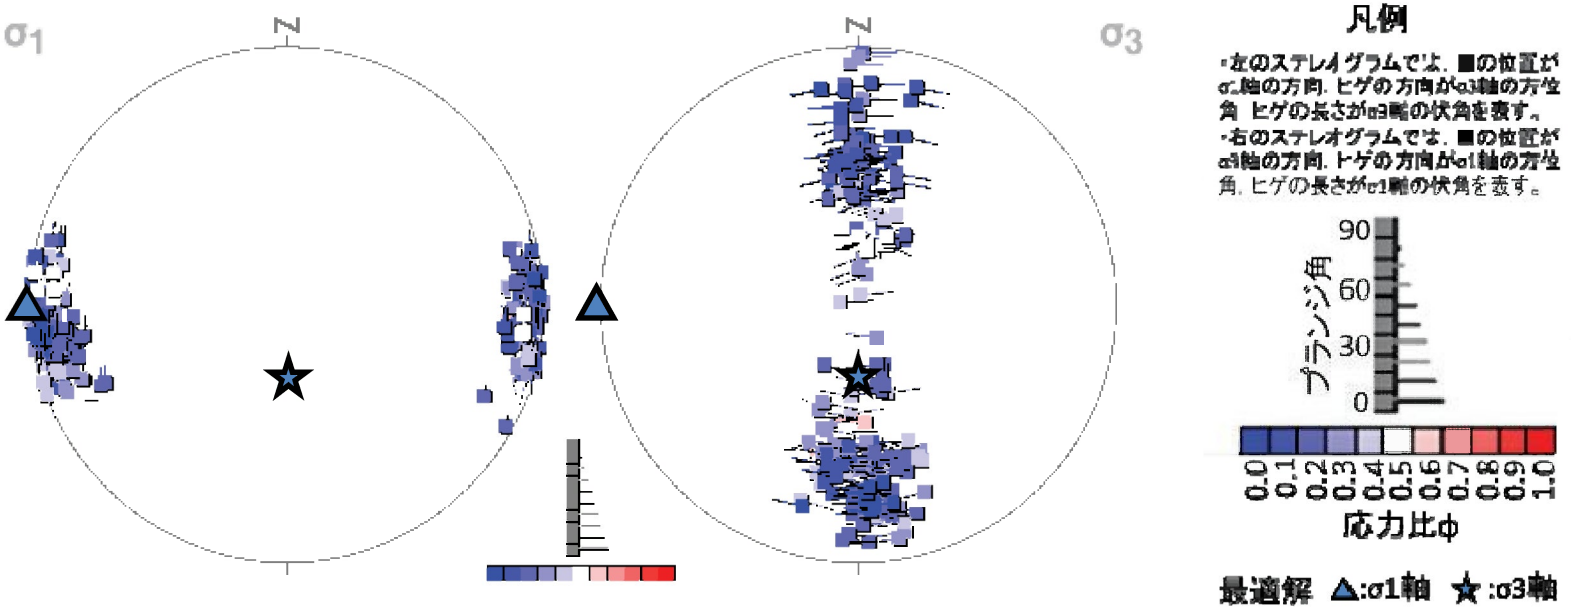
第1.2.3.4.22図(1)　大飯発電所敷地周辺における現在の広域応力場に関する検討(1)

・上記条件に合致する震源メカニズム解を防災科学技術研究所 F-netより抽出した結果、35個の震源メカニズム解が抽出された。
・抽出された震源メカニズム解によれば、大飯発電所の敷地から半径約30kmの範囲には、正断層型の地震の発生は認められない。
・35個の震源メカニズム解を解析対象とし、多重逆解法(Yamaji(2000a[23]、2000b[24])を用いて、大飯発電所敷地周辺における現在の広域応力場に関する検討を行った。

・σ1は東西で水平　　→　東西圧縮応力場
・σ3は南北でやや傾く　→　横ずれ（主体）～逆断層
・応力比φが小さいので、σ2とσ3の差は極めて小さい

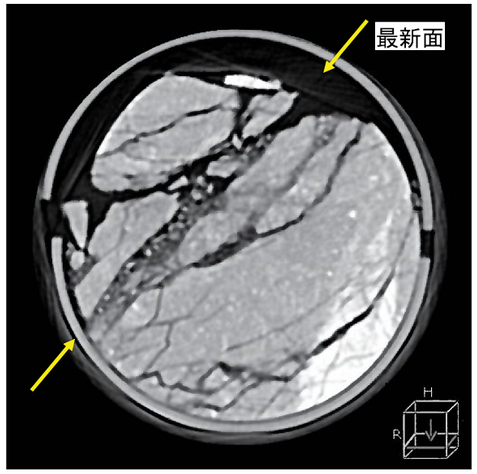
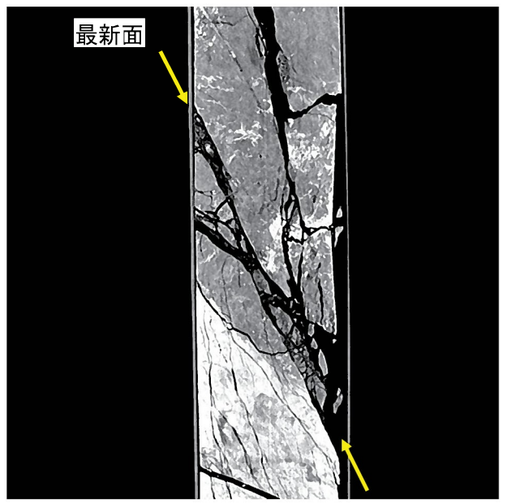
第1.2.3.4.23図　各活動ステージに区分されない破砕部の評価

・各活動ステージに区分できない破砕部は、18箇所認められた。

・これらの破砕部については、隣接孔で認められず連続性に乏しいこと、最新面又はその付近に晶出した緑泥石/スメクタイト混合層鉱物が破砕されていないこと、破砕部が固結していること等から、後期更新世以降の活動は認められないと評価する。

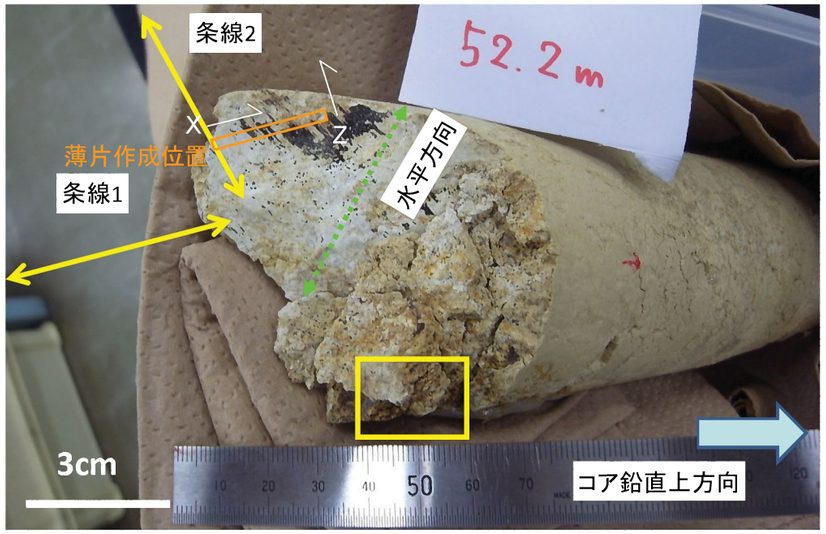
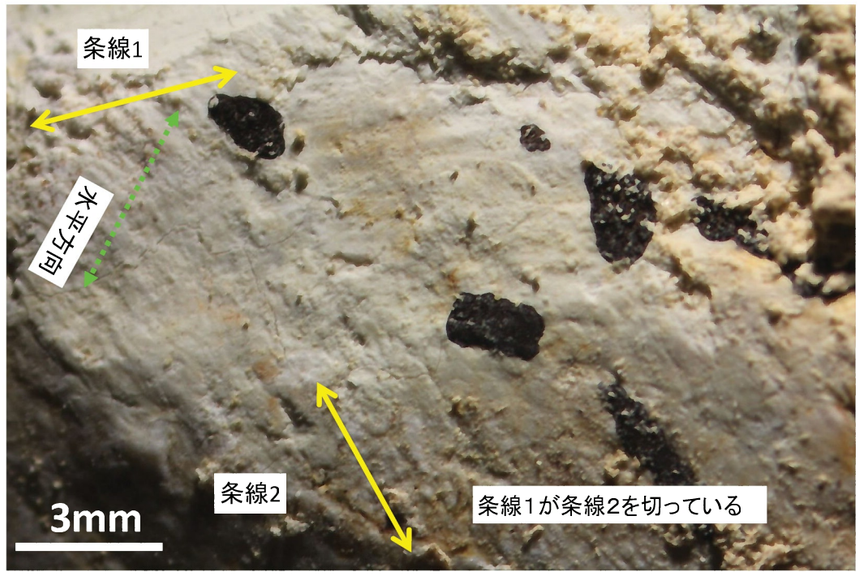
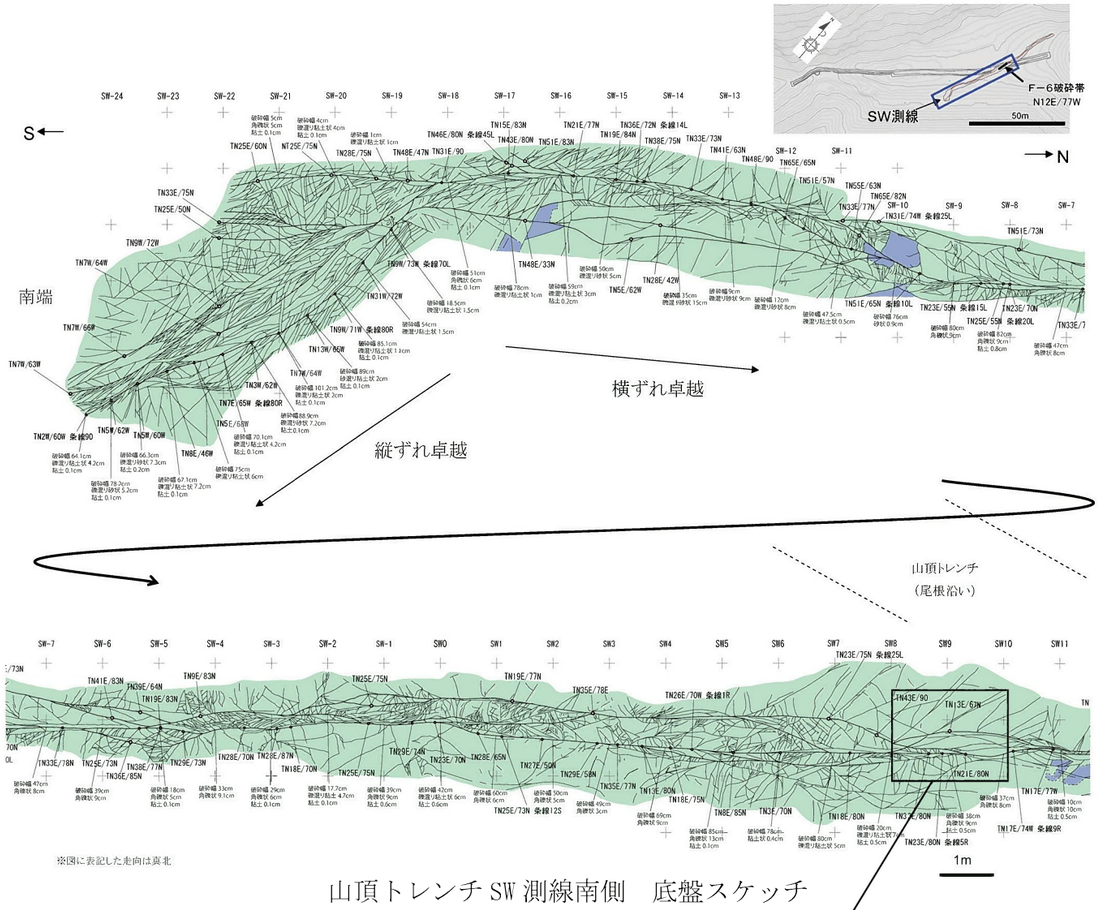
第1.2.3.4.24図　No.6孔　条線観察結果

CT画像解析の結果、幅2cmの角礫状破砕部が認められる。

→右ずれ正断層

または

左ずれ逆断層センス
（条線方向：
1：レイク48L、
2：レイク66R）

条線1：ハー1に対応
条線2：ハー2に対応

「ハー1」に対応する条線1が「ハー2」に対応する条線2を切っており、
「ハー1」は「ハー2」より新しい

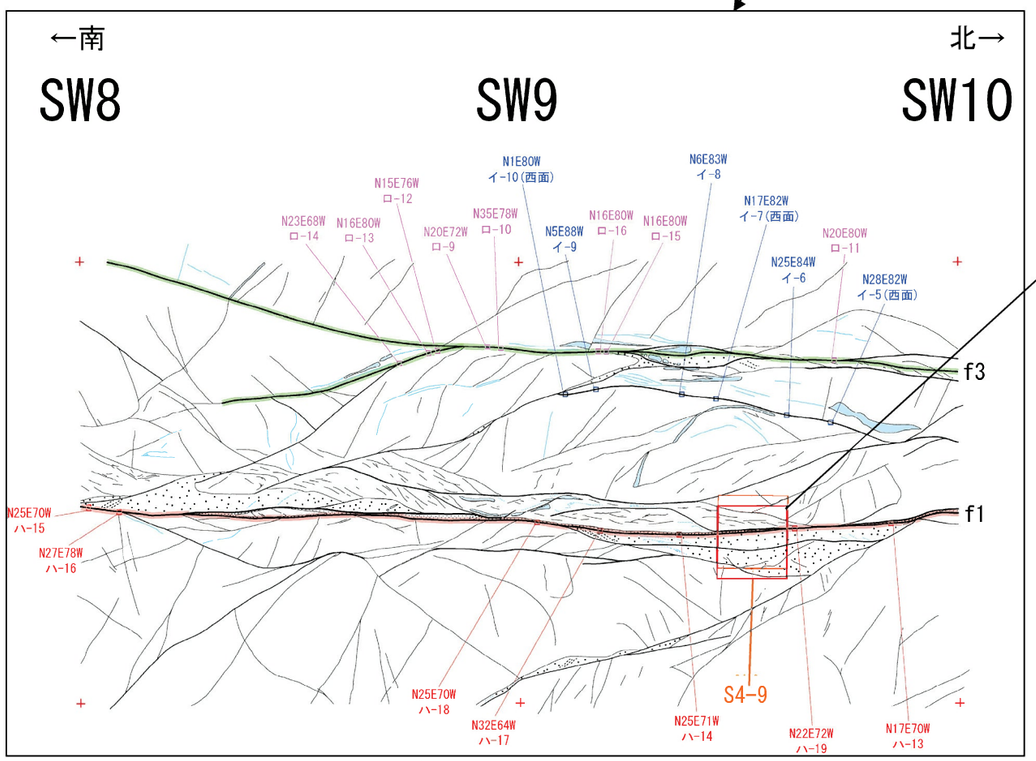
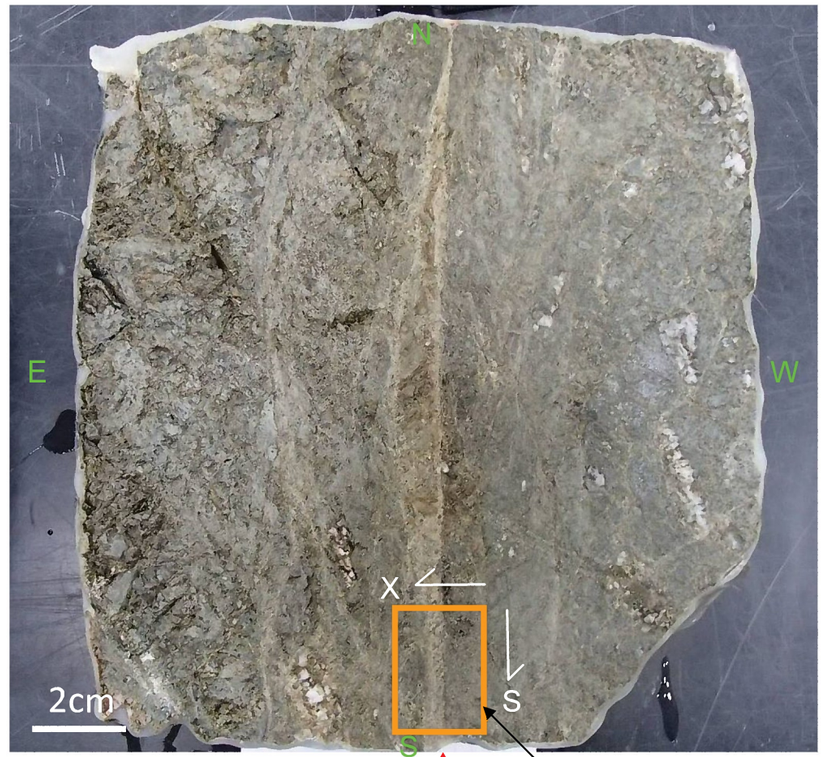
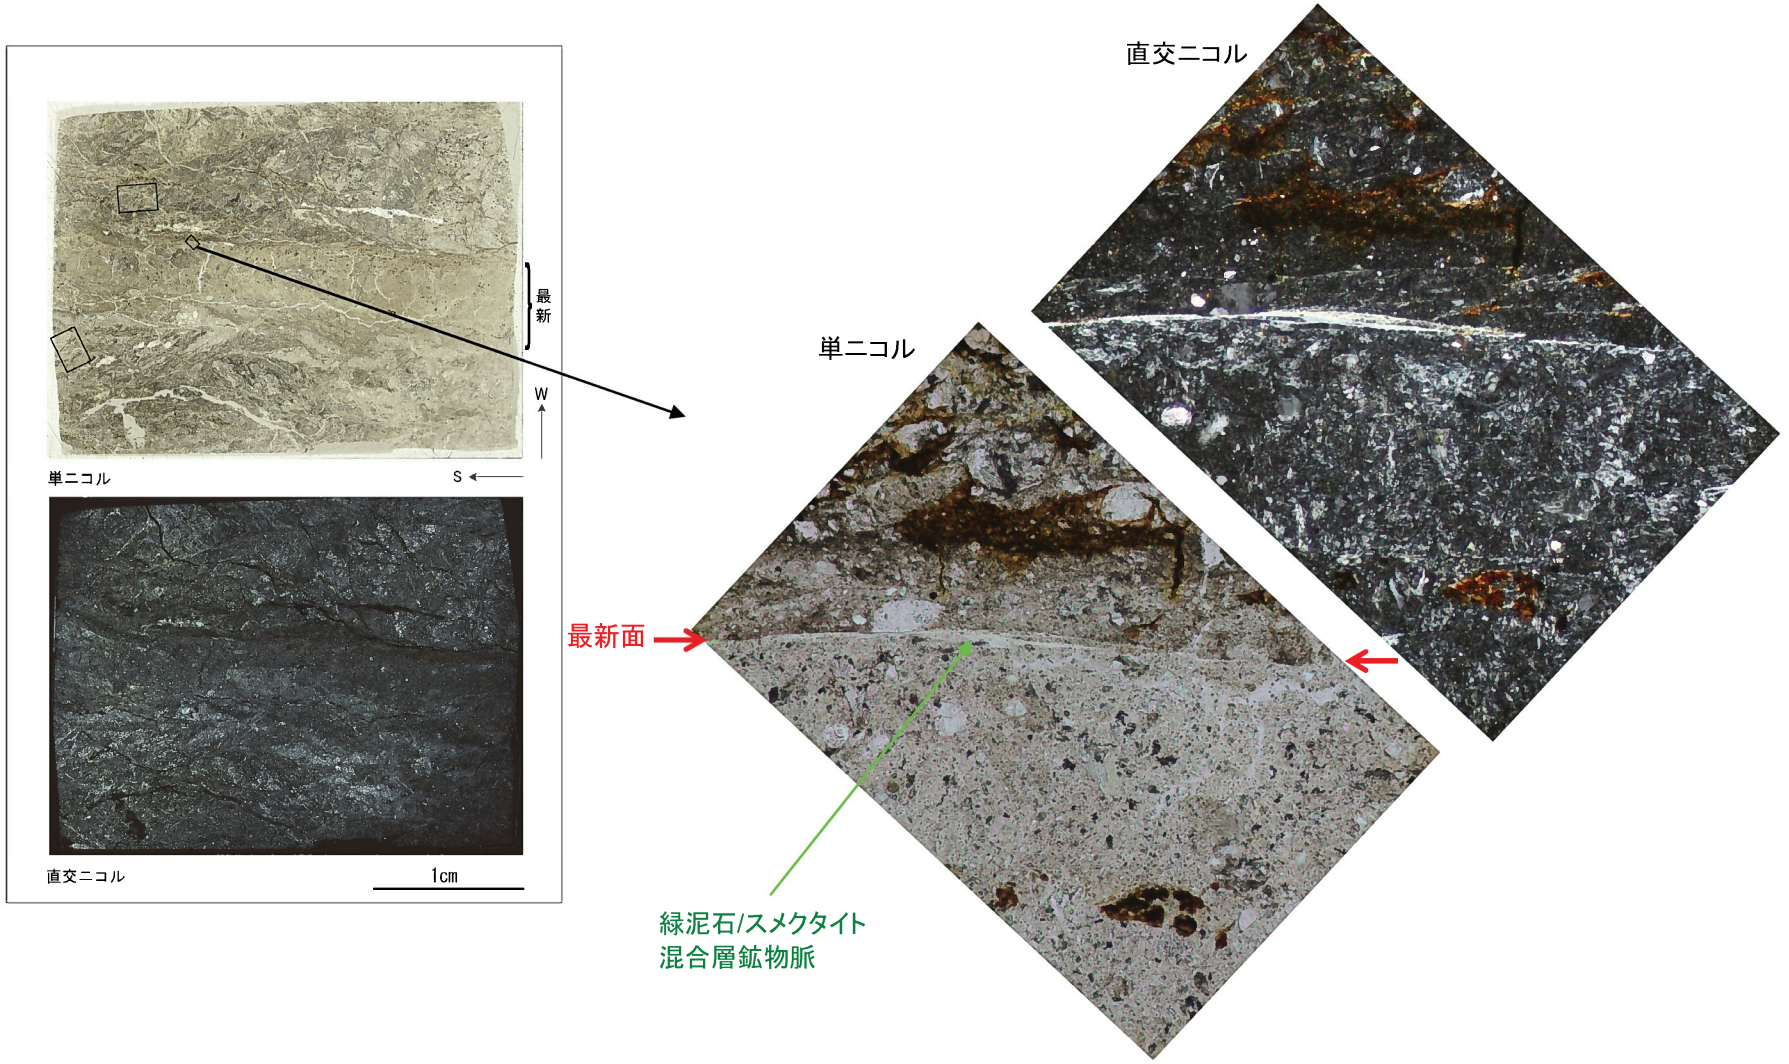
第1.2.3.4.25図(1)　山頂トレンチＦ－６破砕帯　薄片観察結果（位置図）

・SW9～10 の主トレース上で試料 S4-9 をサンプリングした。
・最新面の性状を確認するために、試料 S4-9 を水平にカットし、試料中で認められる最新面上で薄片を作成・観察した（第 1.2.3.4.25図(2)～(4)）

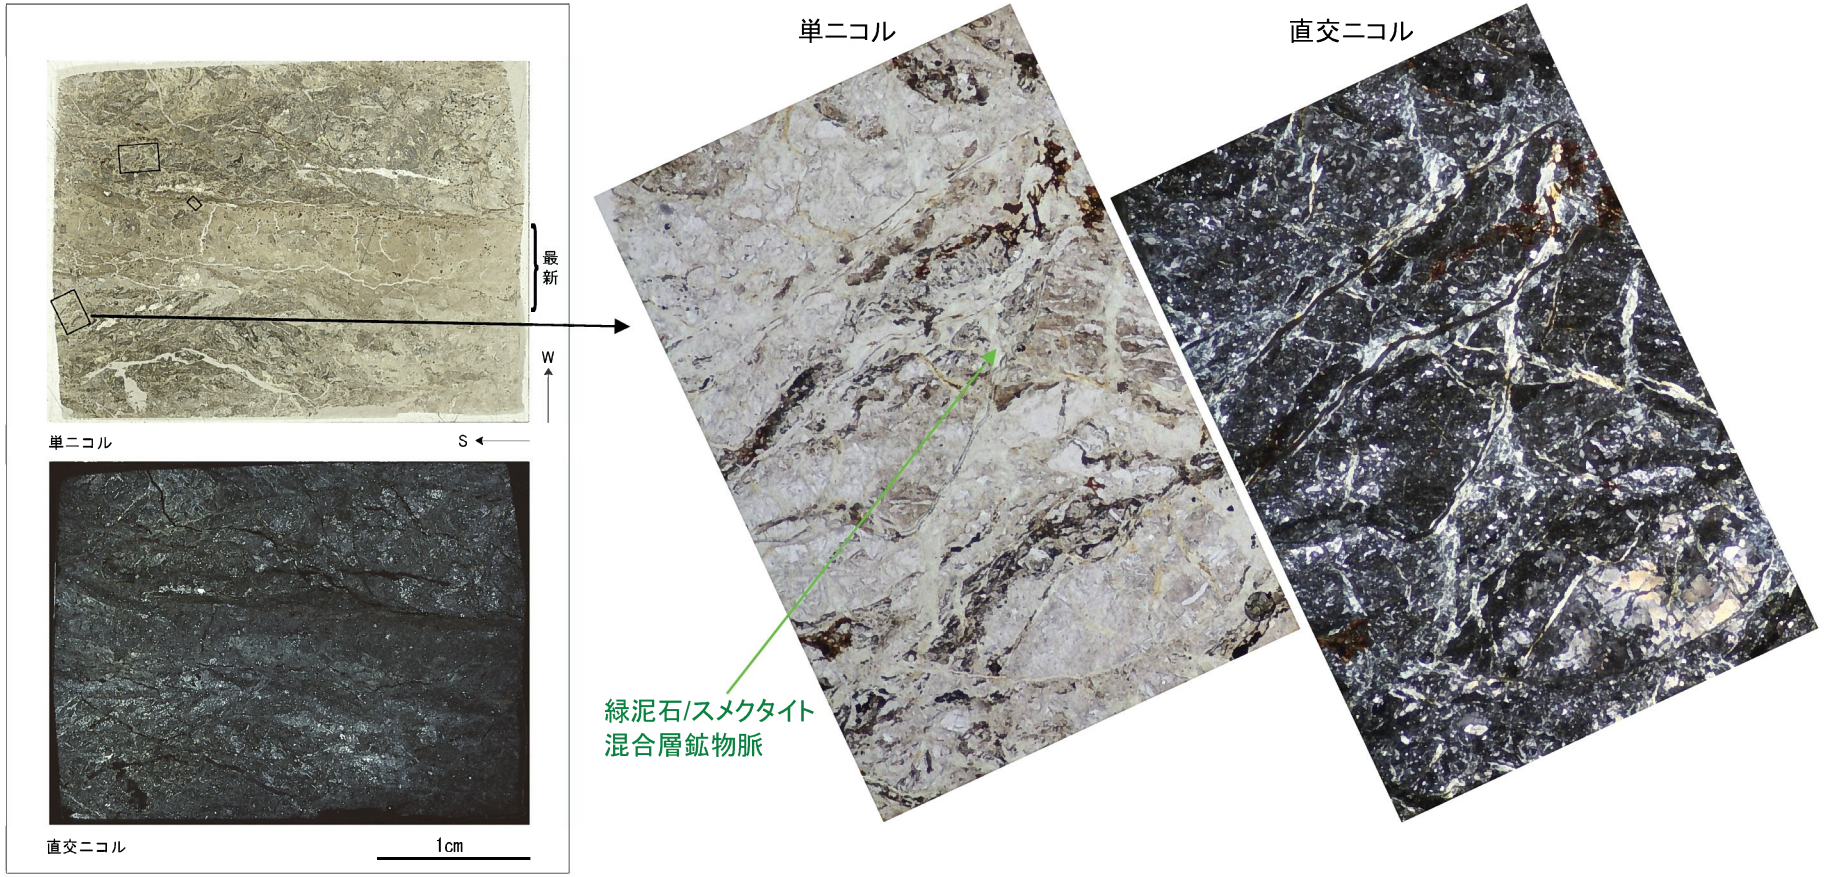
第1.2.3.4.25図(2)　山頂トレンチＦ－６破砕帯　薄片観察結果（その１）

薄片観察結果
・薄片中には、上部と下部にカタクレーサイトが認められ、中央部に粘土混じり細粒部（最新部）がみとめられる。
・最新部と上部のカタクレーサイトとの境界は、Y面（最新面）により境界付けられている。最新部と下部のカタクレーサイトとの境界はやや不明瞭であり、凹凸がある。
・最新面には緑泥石/スメクタイト混合層鉱物の結晶が脈状に充填しており、その結晶は破砕されていない。
・周辺の破砕部の割れ目にも緑泥石/スメクタイト混合層鉱物脈が発達しており、破砕されていない。

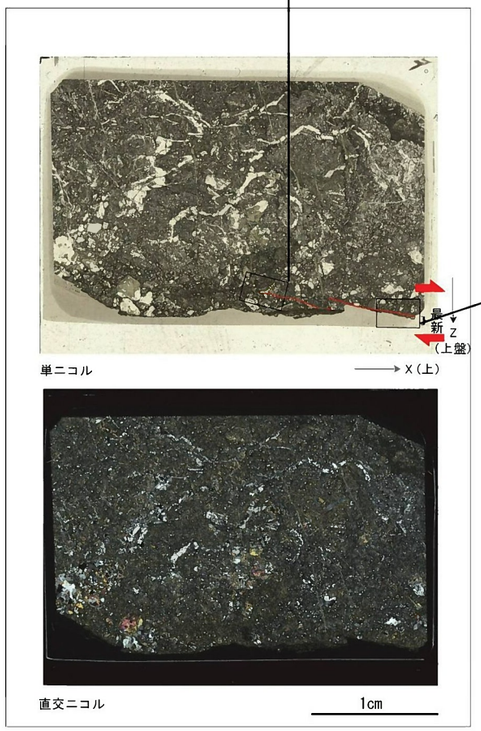
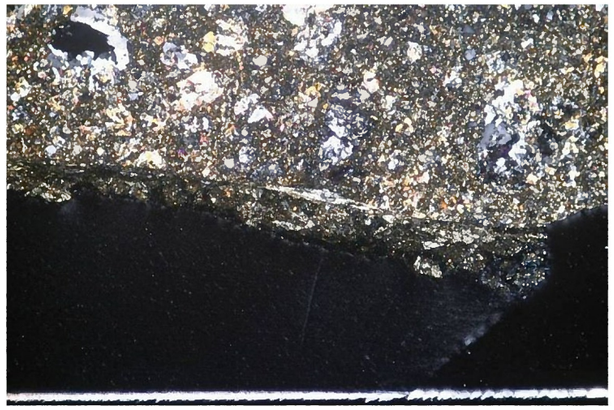
F－6破砕帯(No.2孔　下盤上面　70°　L切断面)

薄片観察結果(条線方向)
・最新面は、薄片の下端に位置する。最新面周辺の破砕部に、写真上見かけ右横ずれを示すR1面が認められる。
・薄片最下部で見られた最新面のR1面は緑泥石/スメクタイト混合層鉱物脈を剪断していない。
・最新面の走向・傾斜がN28°E・81°Wで、条線のレイク角が70°Lであることから、最新活動は正断層成分と右横ずれ成分を伴うことがわかる。

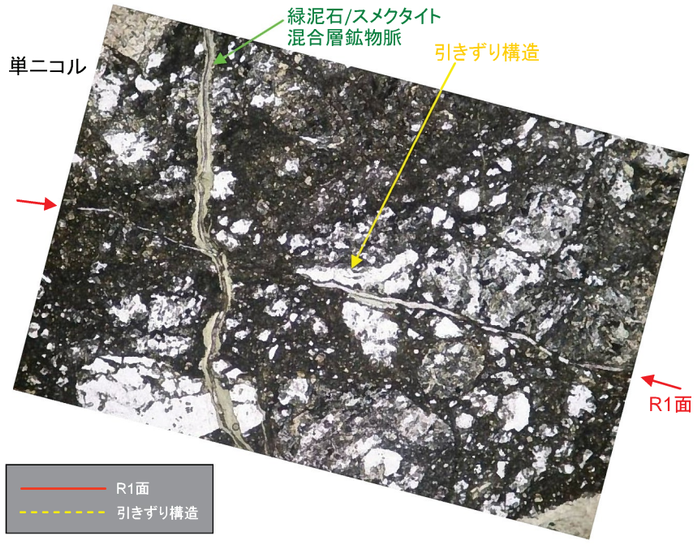
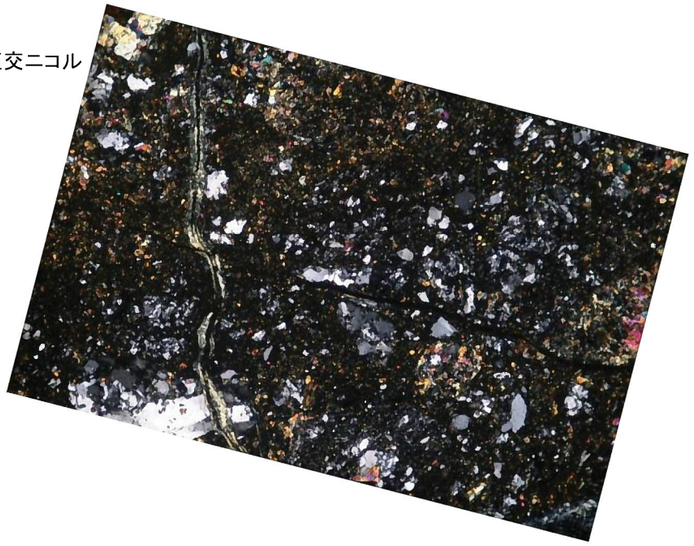
第1.2.3.4.26図(1)　Ｆ－６破砕帯　薄片観察結果（No.2孔）(1)

薄片観察結果
・最新面周辺の破砕部に、写真上見かけ右横ずれを示すR1面及び引きずり構造が認められる。
・薄片下部で見られる最新面のR1面は緑泥石/スメクタイト混合層鉱物脈を剪断していない。
・最新面の走向・傾斜がN28°E・81°Wで、条線のレイク角が70°Lであることから、最新活動は正断層成分と右横ずれ成分を伴うことがわかる。
