第1.2.3.3.1図　敷地の地質図

第1.2.3.3.2図　敷地の地質断面図

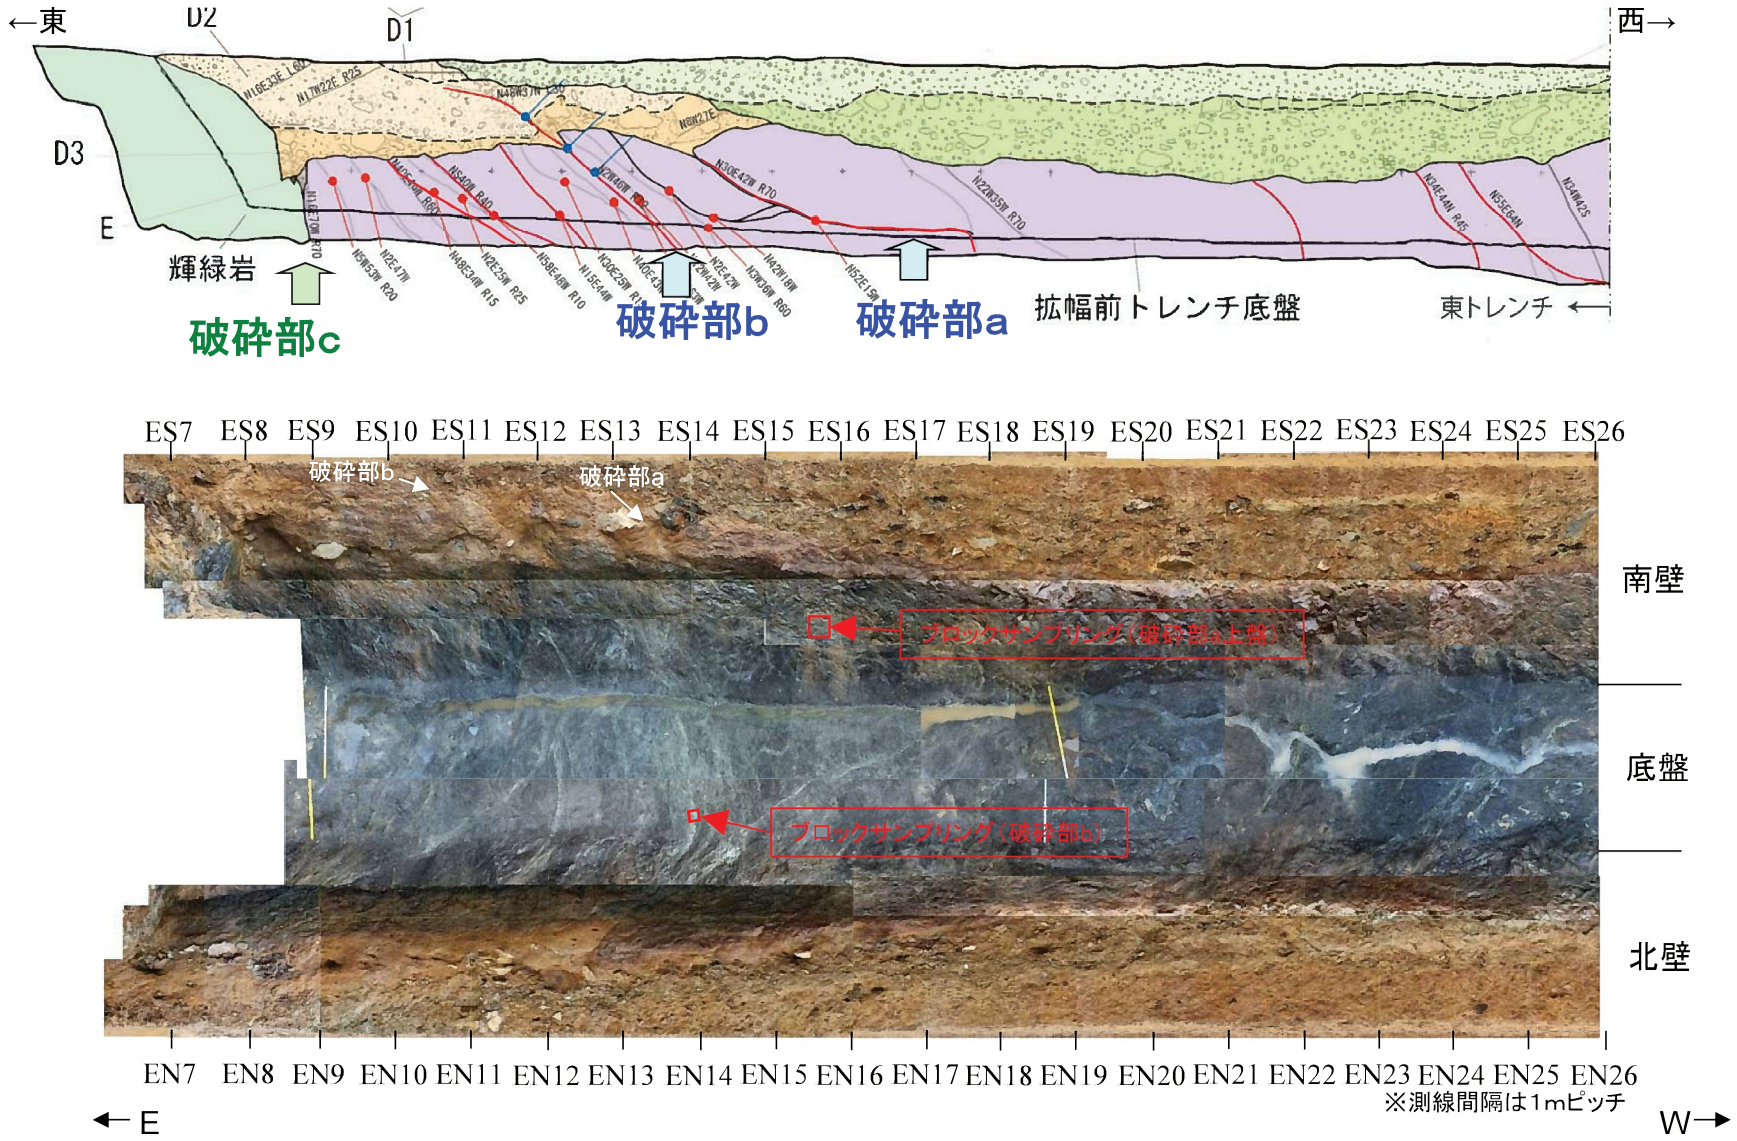
第1.2.3.3.4図　台場浜トレンチ破砕部a,b ブロックサンプリング位置

破砕部aの上盤のブロックサンプリングの結果は、全体として無構造の角礫状を呈し、明瞭な複合面構造は認められない。

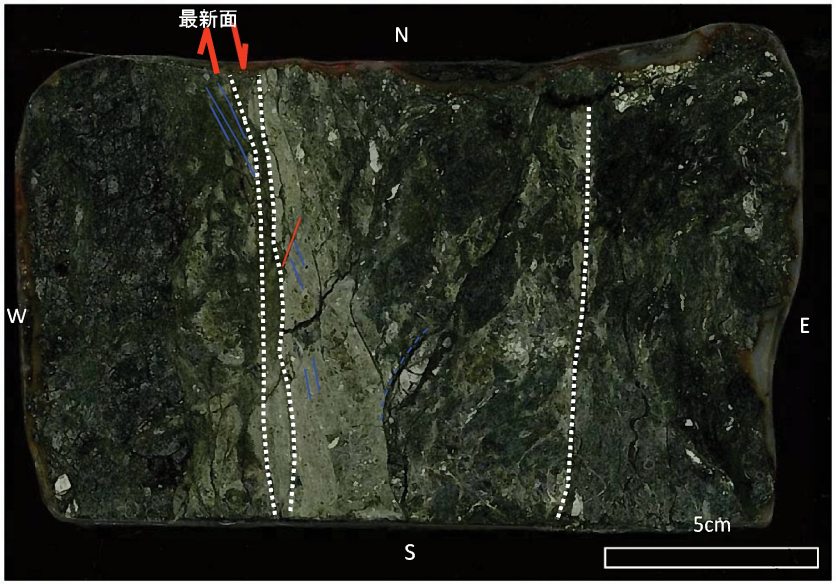
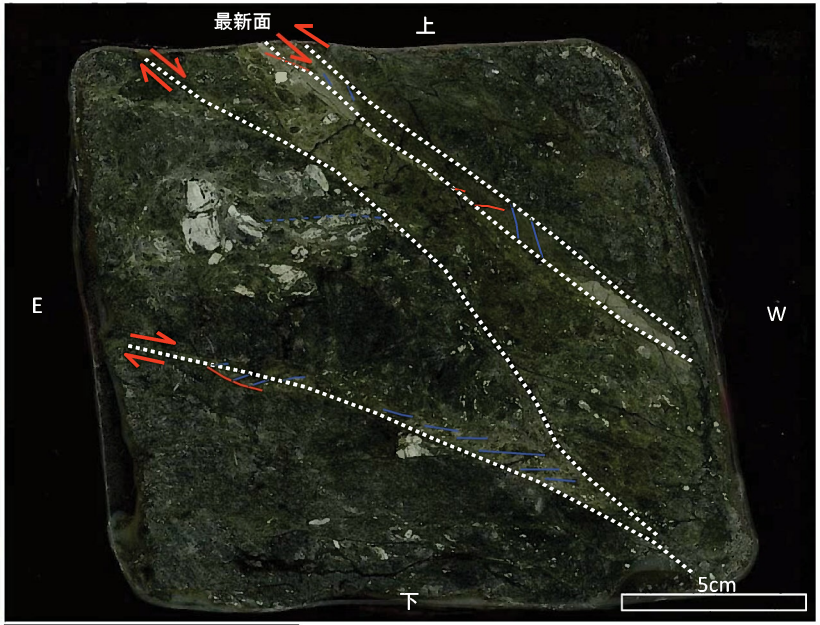
第1.2.3.3.6図　台場浜トレンチ破砕部b 研磨片観察結果

研磨片観察結果
・主せん断面近傍で右横ずれ成分のR1面が認められる。
・せん断面周辺の引きずり構造により、左横ずれ成分を伴うと考えられる。

研磨片観察結果
・主せん断面近傍の複合面構造により、逆断層成分を伴うと考えられる。
・せん断面周辺では正断層成分を示す引きずり構造が認められる。

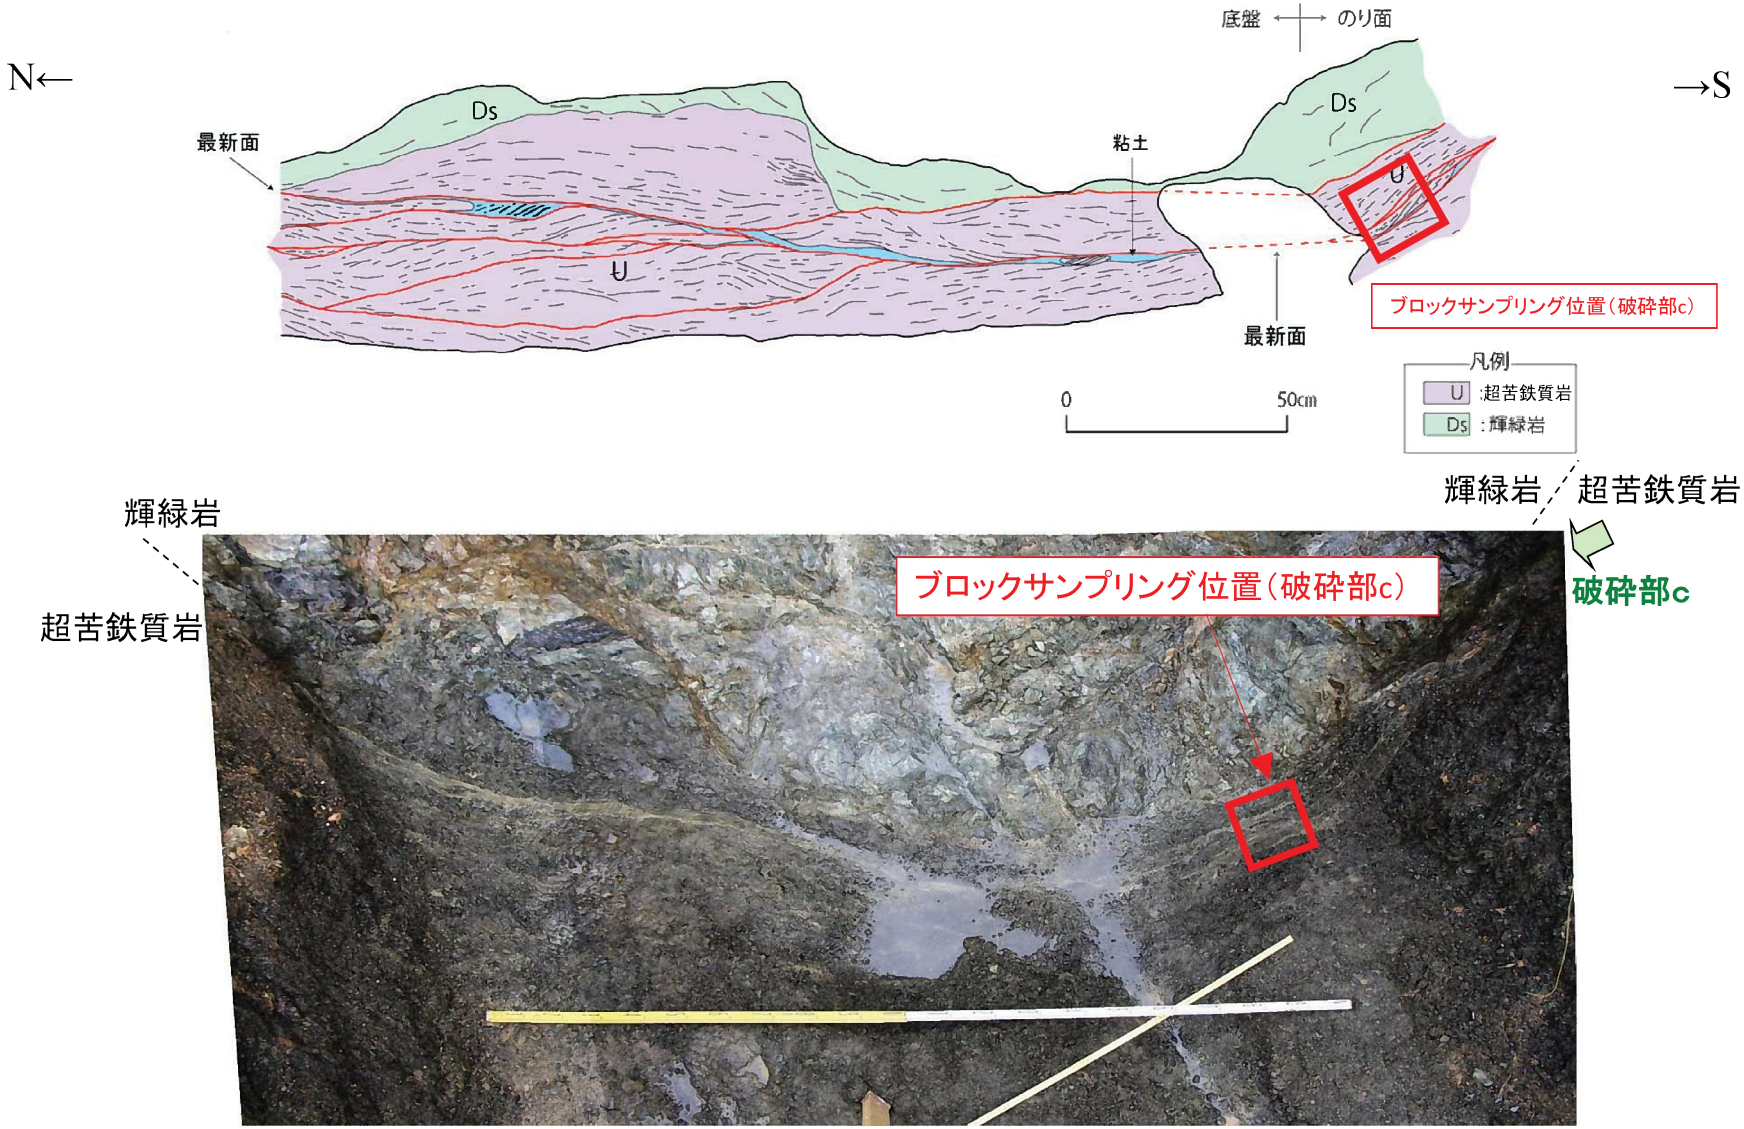
第1.2.3.3.8図　台場浜トレンチ東端付近底盤スケッチ

輝緑岩と超苦鉄質岩の境界は凹凸を有し、その分布は一部を除き破砕部と一致しない。
この地質境界付近の超苦鉄質岩中に湾曲した数条のすべり面（破砕部ｃ）が認められる。

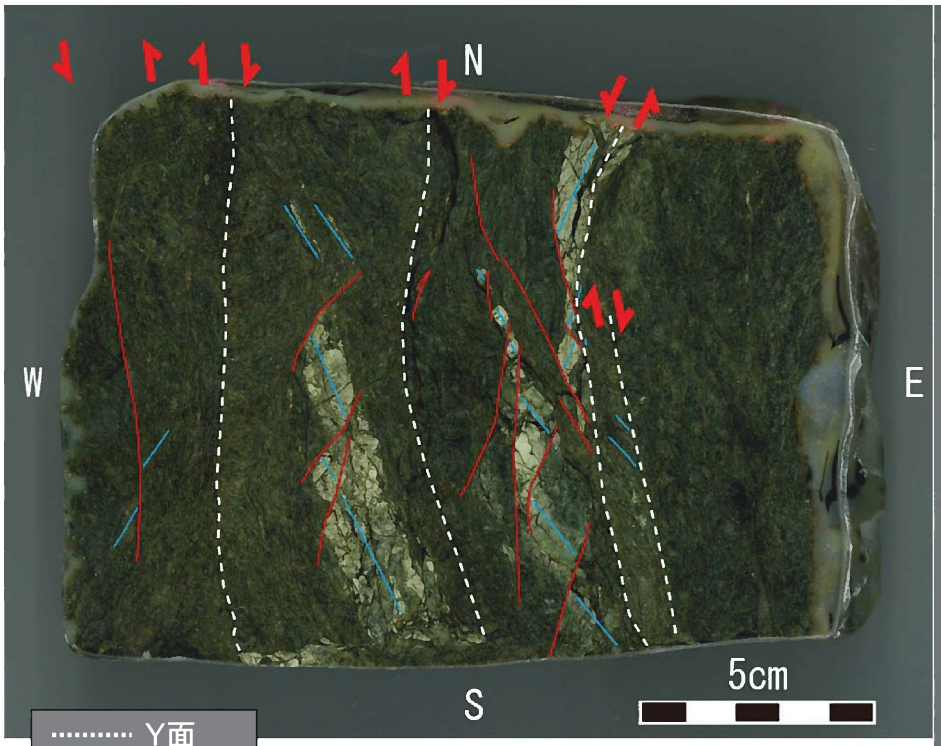
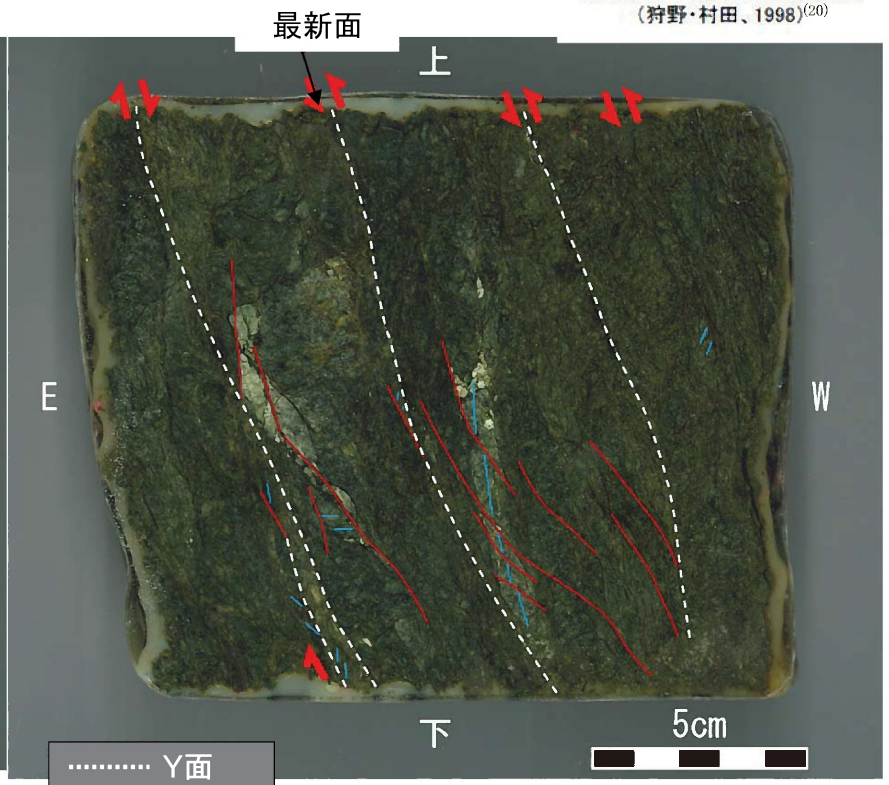
第1.2.3.3.9図　台場浜トレンチ破砕部c 研磨片観察結果

研磨片観察結果
・黒緑色を呈し、角礫状に破砕された蛇紋岩化した超苦鉄質岩類からなり、一部に破砕された白緑色脈を挟む。
・P面及びR1面がみられ、右横ずれセンスを示す部分を主体とし、左横ずれセンスを示す部分も認められる。縦ずれ成分観察用研磨片中の最新面に対応するY面（図中央）沿いには右横ずれセンスを示すR1面が認められる。

研磨片観察結果
・黒緑色を呈し、角礫状に破砕された蛇紋岩化した超苦鉄質岩類からなり、一部に破砕された白緑色脈を挟む。
・P面及びR1面がみられ、逆断層センスを示す部分を主体とし、正断層センスを示す部分も認められる。最新面に沿っては逆断層センスが認められる。

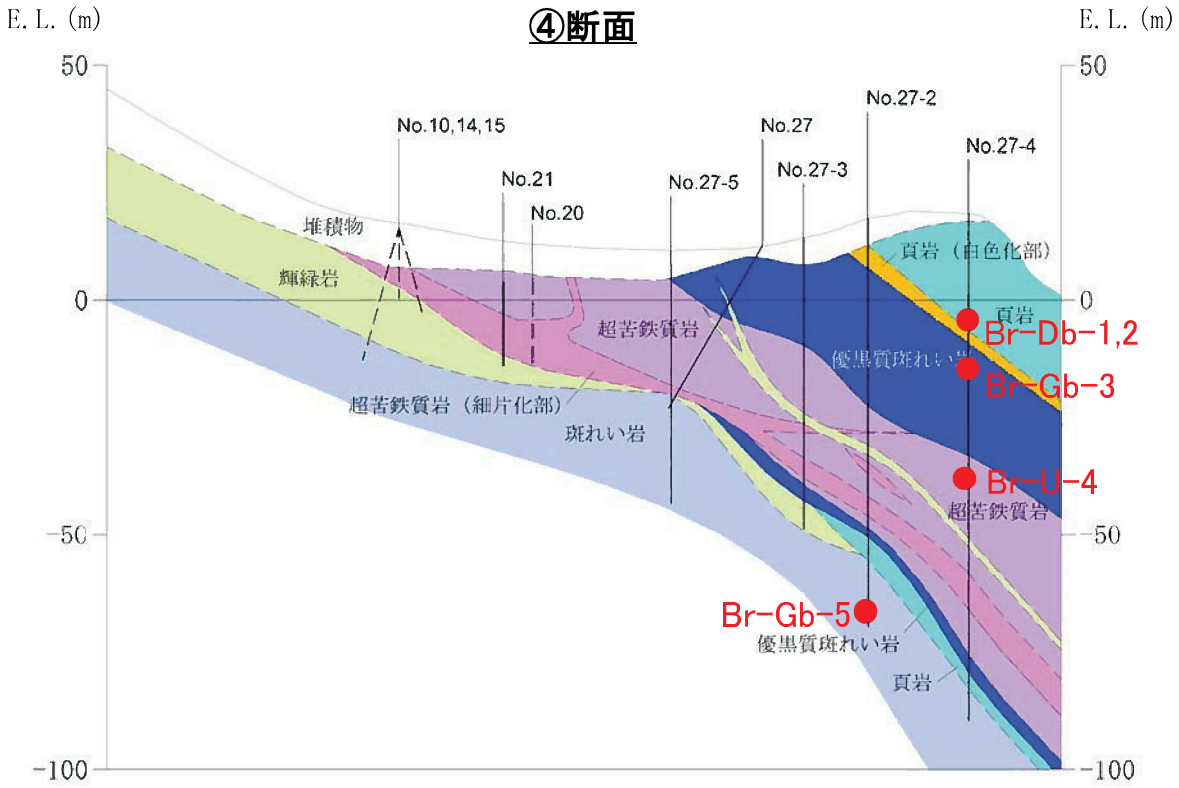
第1.2.3.3.15図　台場浜付近　帯磁率測定結果

・台場浜周辺のボーリングのうち、No.27-1、No.27-2、No.27-3、No.27-4、No.27-5、No.27、No.42孔の帯磁率を用いて、地質ごとに帯磁率を取りまとめた。

・超苦鉄質岩は、挟在する輝緑岩より上部を「超苦鉄質岩（上部）」、下部を「超苦鉄質岩（下部）」と区分した。

・優黒質斑れい岩は、超苦鉄質岩の上位を「優黒質斑れい岩（上部）」、下位を「優黒質斑れい岩（下部）」とした。

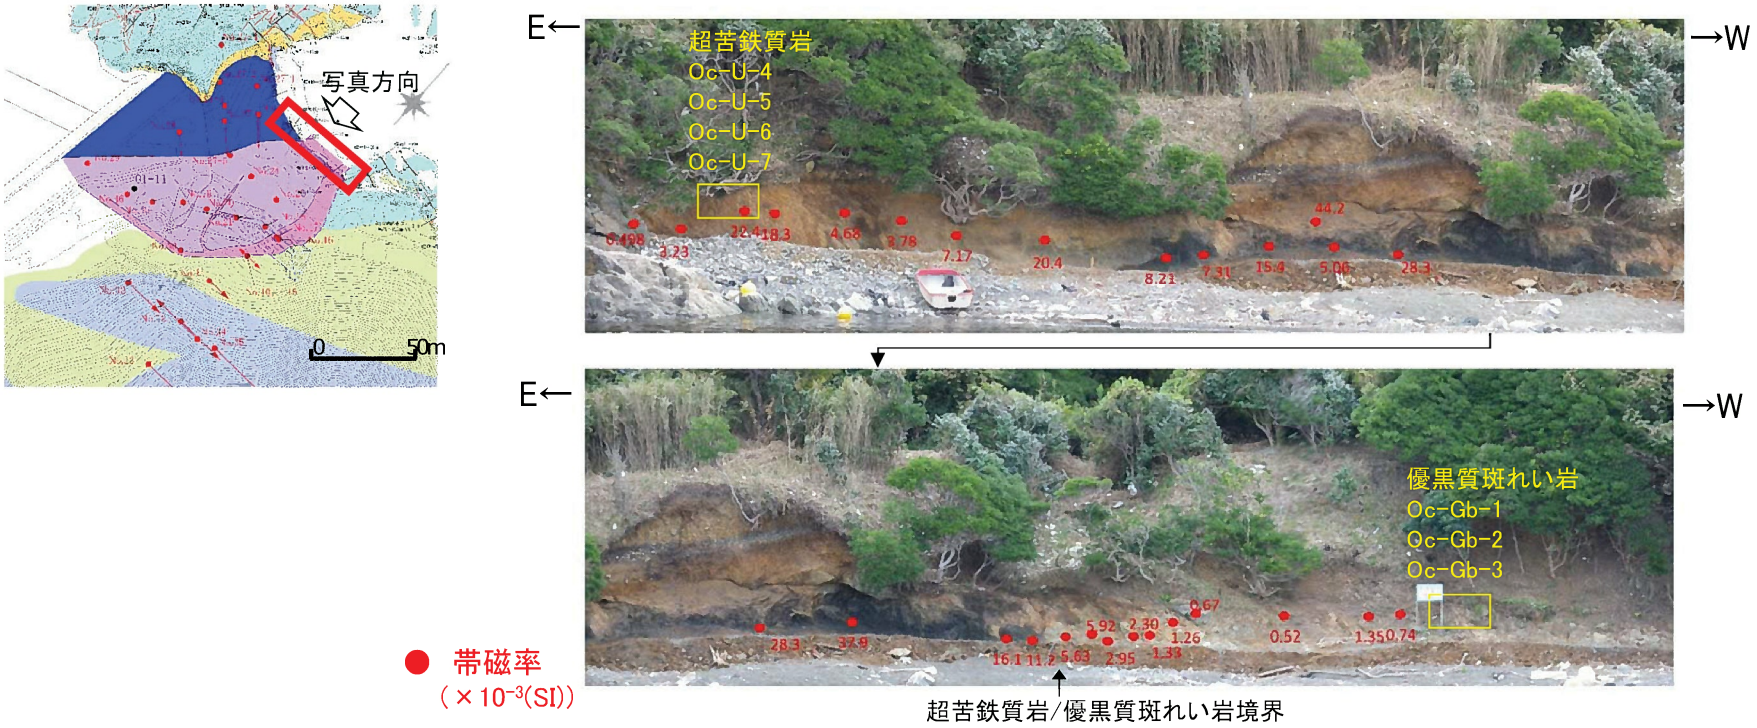
第1.2.3.3.16図(1)　台場浜付近　残留磁気測定結果(1)

・台場浜トレンチ付近及び台場浜前面の入り江において強い正の磁気異常分布域が認められる。
また、ボーリングNo.27-2、27-3孔付近に強い負の磁気異常分布域が認められる。
・台場浜北東側の岩礁付近は磁気異常が小さい。また、放水口前面では磁気異常が小さい。
・強い磁気異常源は帯磁率及び残留磁気の大きな超苦鉄質岩と考えられる。
・台場浜海岸で採取した超苦鉄質岩の残留磁気は正帯磁であり、台場浜に面した海域の正の磁気異常分布と調和的である。
・ No.27-4孔の深度55m付近で計測した超苦鉄質岩の残留磁気は逆帯磁であり、No.27-2、27-3孔付近の負の磁気異常分布と調和的である。
・台場浜トレンチ、No.29、30、45孔等では、地表付近で超苦鉄質岩を確認しており、これらの分布は正の磁気異常分布と調和的である。
この付近の超苦鉄質岩は正帯磁である可能性が高い。

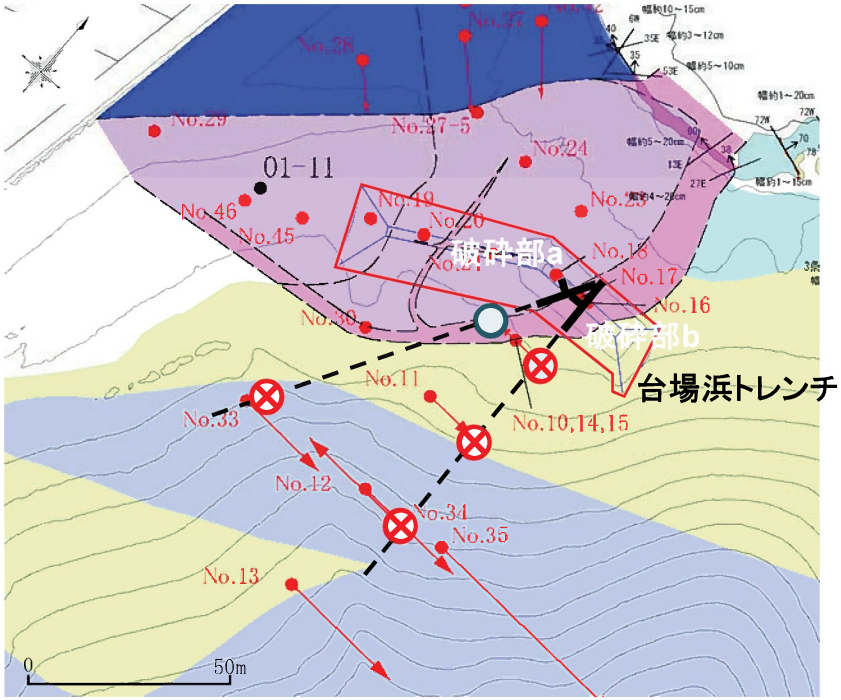
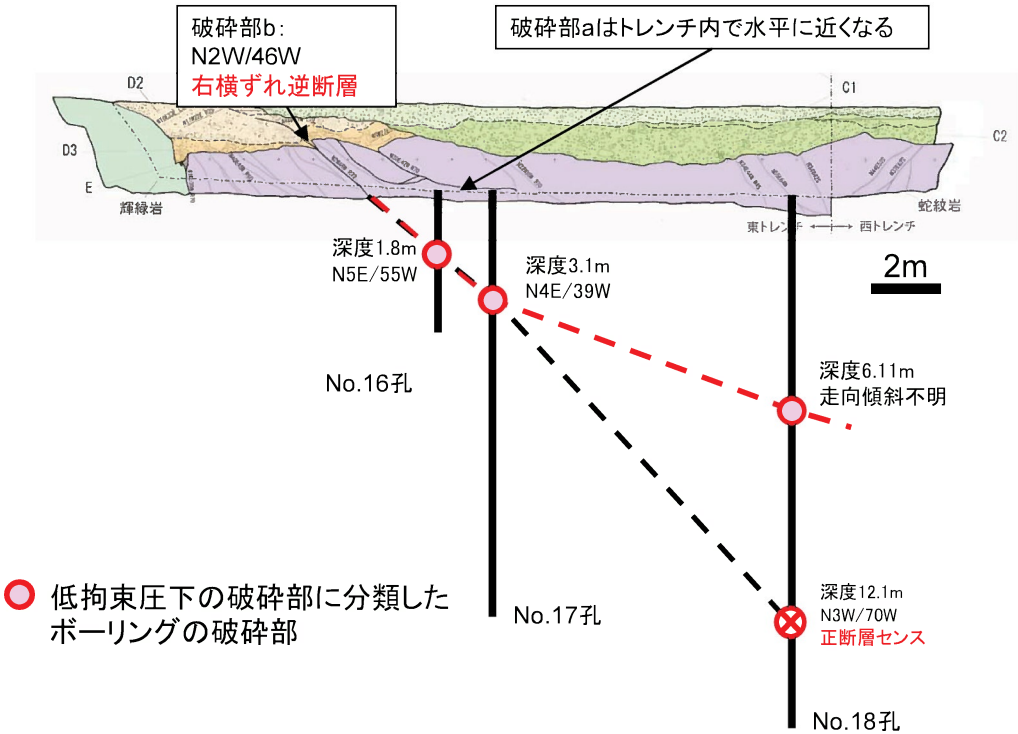
第1.2.3.3.23図　台場浜トレンチ破砕部a,b の連続性検討結果

トレンチで認められた破砕部の延長の可能性有り

トレンチで認められた破砕部は延伸しないことを確認

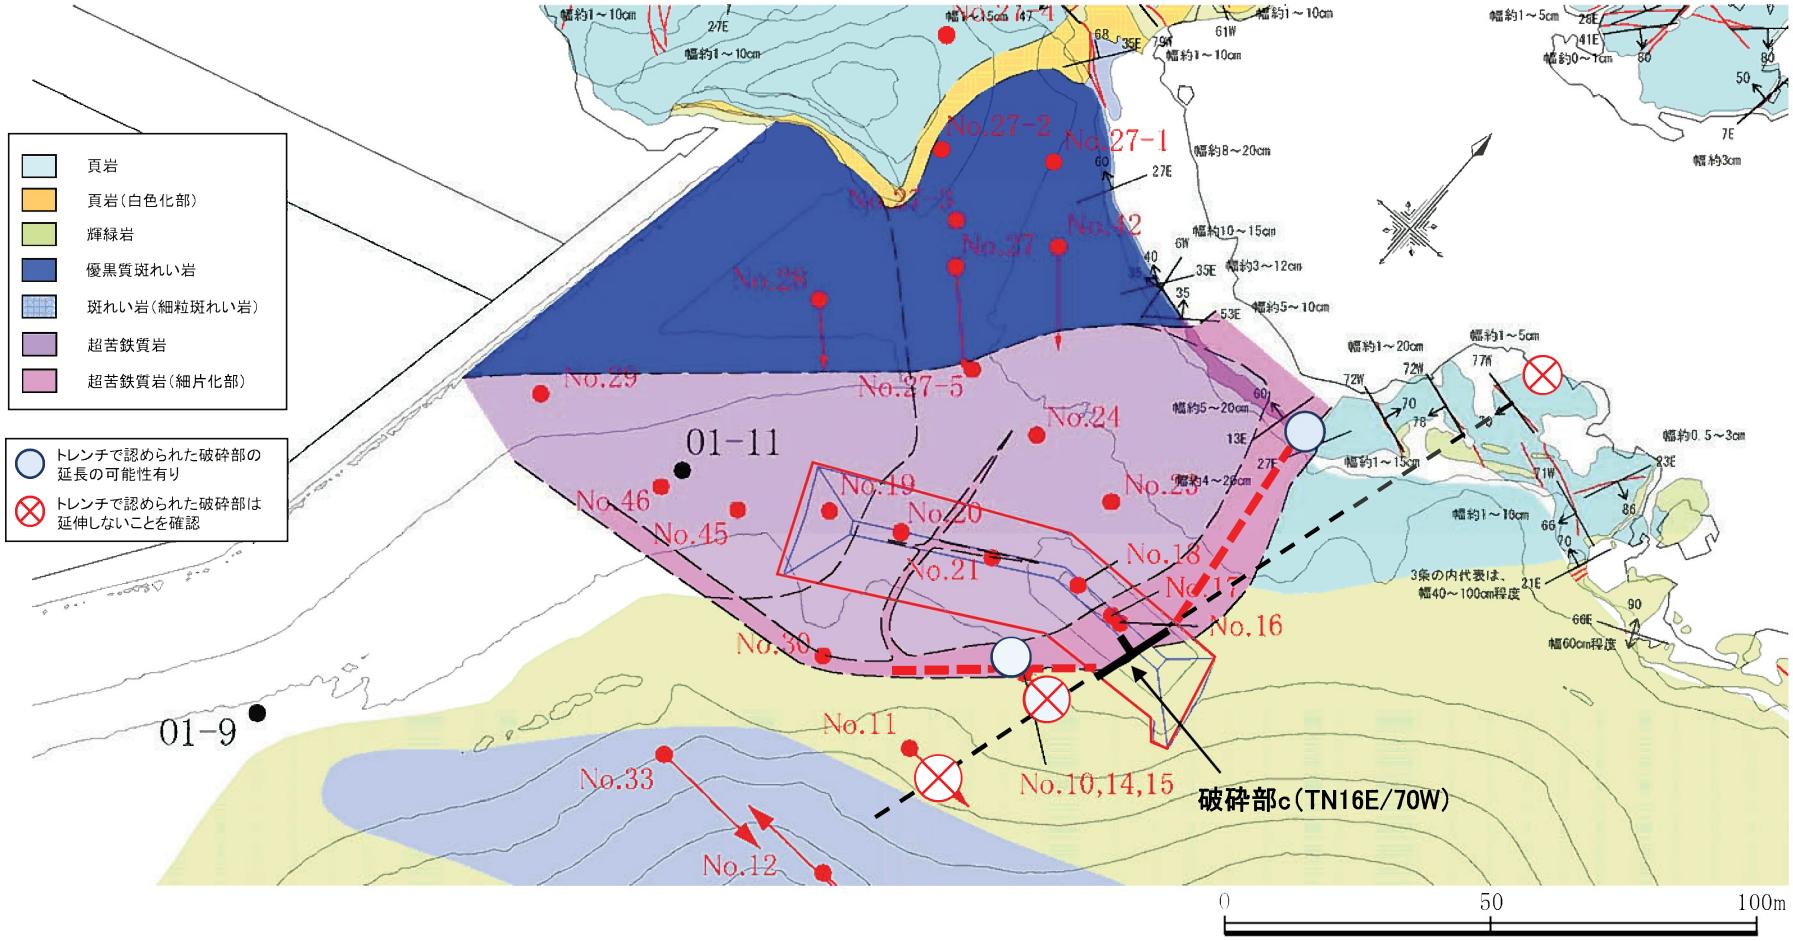
第1.2.3.3.24図　台場浜トレンチ破砕部c の連続性検討結果

<table><tr><th>台場浜
トレンチの
破砕部</th><th>破砕部a, b</th><th>破砕部c</th></tr><tr><td>トレンチにおける
観察結果等</td><td>・破砕部a, bと西トレンチ底盤の破砕部は一対のもので地すべりによるものと考えられる。</td><td>・破砕部cは超苦鉄質岩と輝緑岩の境界付近の超苦鉄質岩中に分布し、E層堆積以降活動していないと考えられる。</td></tr><tr><td>平面分布</td><td>・直線的に南方へ延伸しない。</td><td>・直線的に延伸せず、湾曲して超苦鉄質岩と輝緑岩・頁岩の境界付近の超苦鉄質岩中に分布すると考えられる。
・ボーリング調査、地表踏査、磁気探査の結果から、超苦鉄質岩の平面分布域は限定的であり、破砕部cの平面分布も限定的であると考えられる。</td></tr><tr><td>断面分布</td><td>・最新活動時のせん断面は直線的に地下深部へ延伸しない。</td><td rowspan="2">・断面的には破砕部cが深部へ延伸する場合、
超苦鉄質岩周辺の破砕部の分類における
「A.超苦鉄質岩（細片化部）中の主に正断層センスの破砕部」
「B.超苦鉄質岩下部の貫入の影響ゾーンで認められる破砕部（主に逆断層センス）」
のいずれかに連続すると考えられるが、
A、Bいずれも震源として考慮する活断層ではないと評価。</td></tr><tr><td>超苦鉄質岩周辺の破砕部分類との関係</td><td>・超苦鉄質岩周辺の破砕部の分類における
「A.超苦鉄質岩（細片化部）中の主に正断層センスの破砕部」
の一部に繋がると考えられる。</td></tr></table>

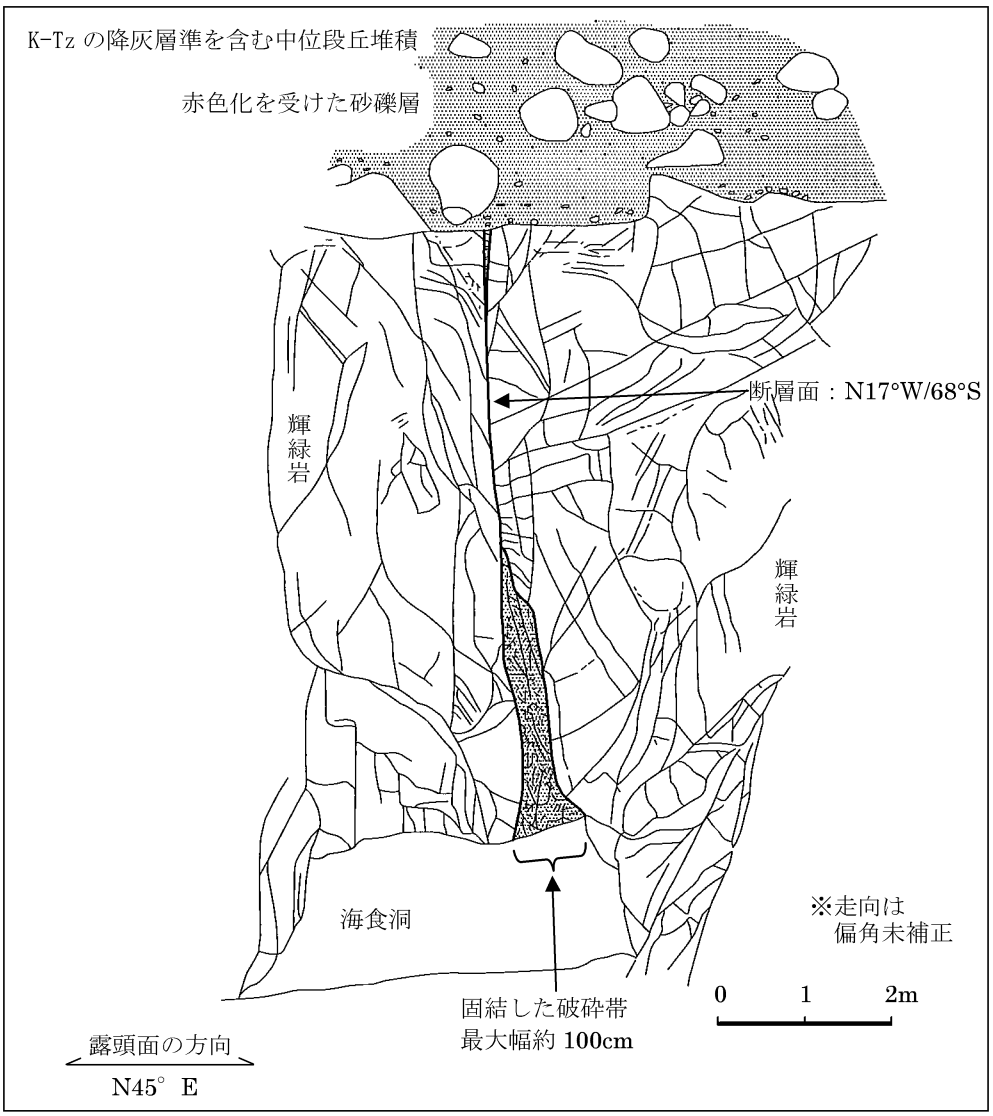
第1.2.3.3.26図　鋸崎海食洞上部の輝緑岩中の破砕帯　露頭スケッチ

破砕帯は輝緑岩がやや強く破砕され、一部角礫化～細粒破砕物質化しており海食洞上部では最大幅約 1m 程度の部分もある。露頭上部に K-Tz の降灰層準を含む中位段丘堆積物があり、破砕帯はこれに変位を与えていない。

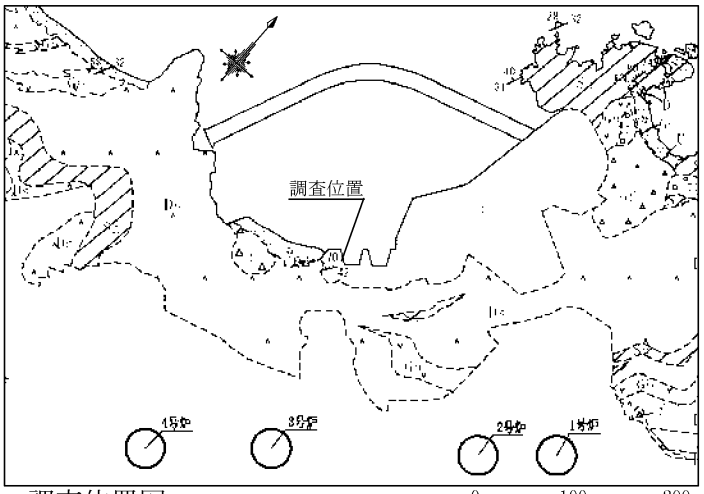
鋸崎海食洞上部の破砕帯

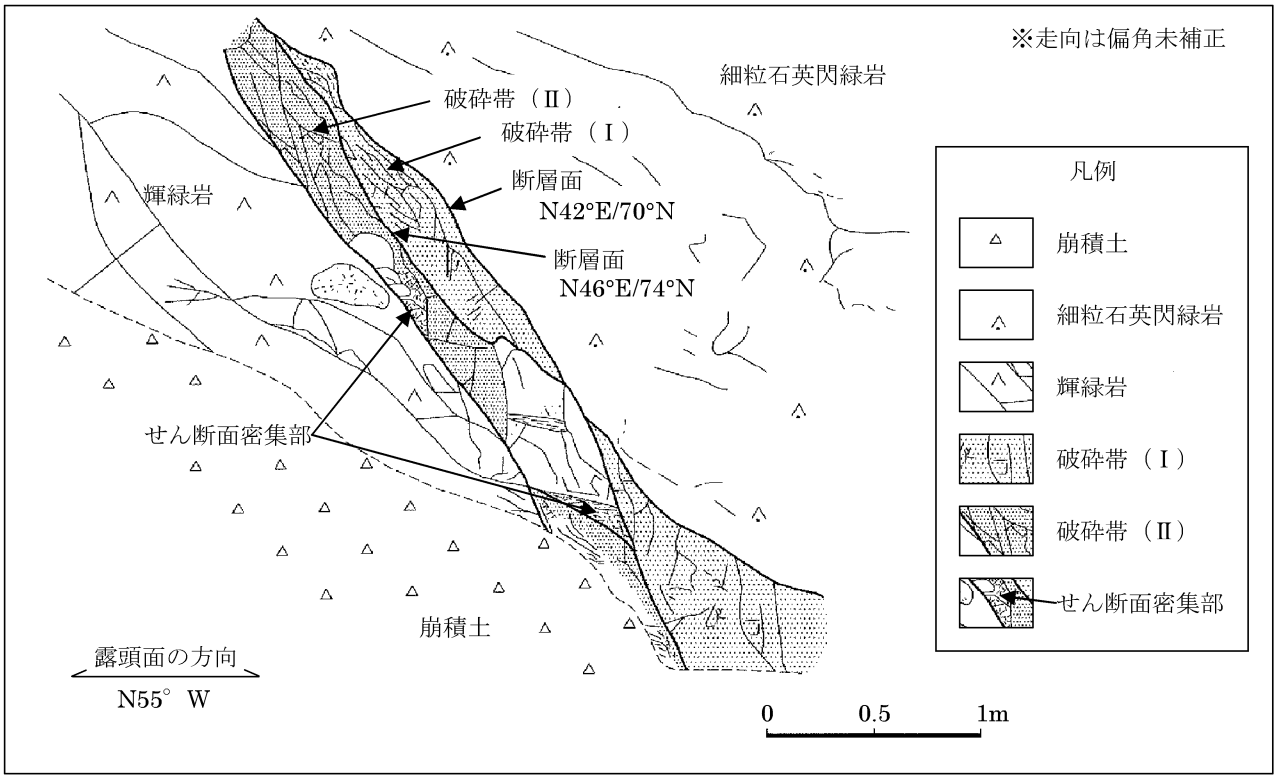
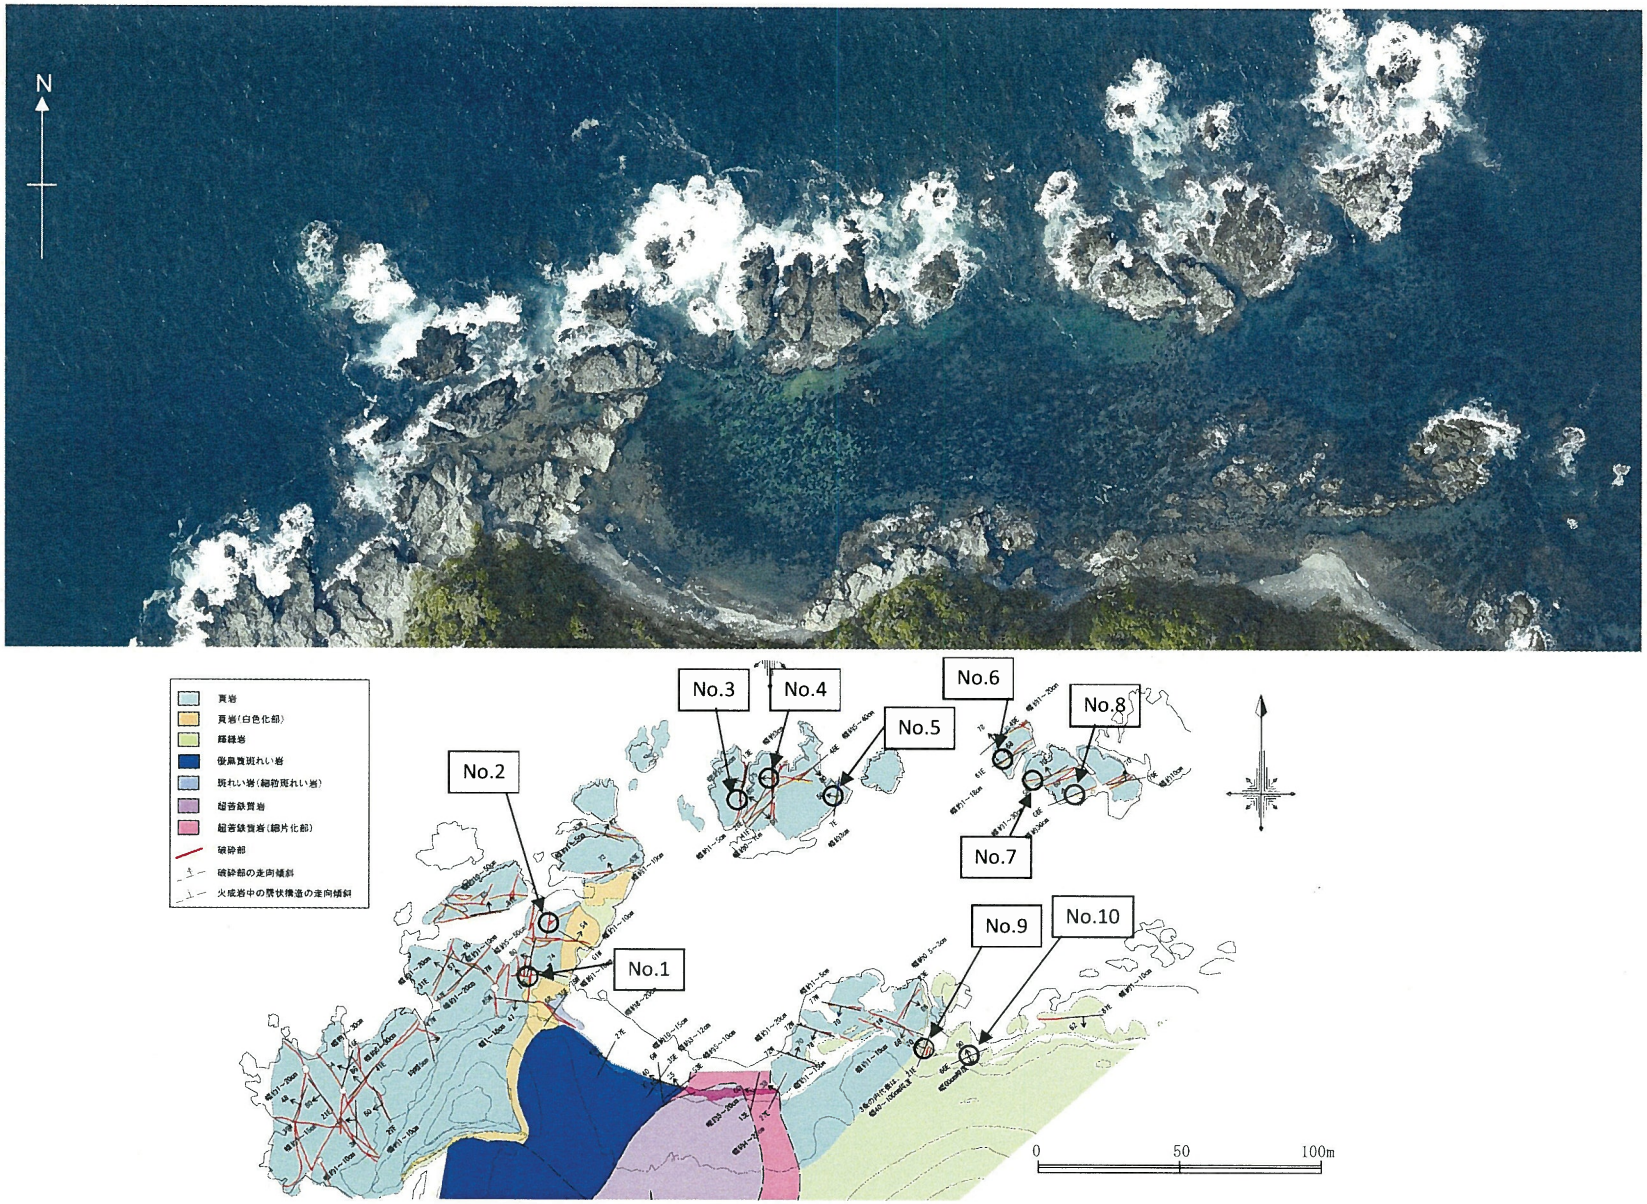
第1.2.3.3.27図　放水口西側の細粒石英閃緑岩と輝緑岩との境界の破砕帯　露頭スケッチ

細粒石英閃緑岩と輝緑岩との境界部の固結した破砕帯。破砕帯の見かけの幅は約 1m。

破砕帯（Ⅰ）：レンズ状に引き伸ばされた細粒石英閃緑岩からなる部分（幅 0.7m）。

破砕帯（Ⅱ）：粘土基質～細片化した細粒石英閃緑岩からなる部分（幅 0.3m）。

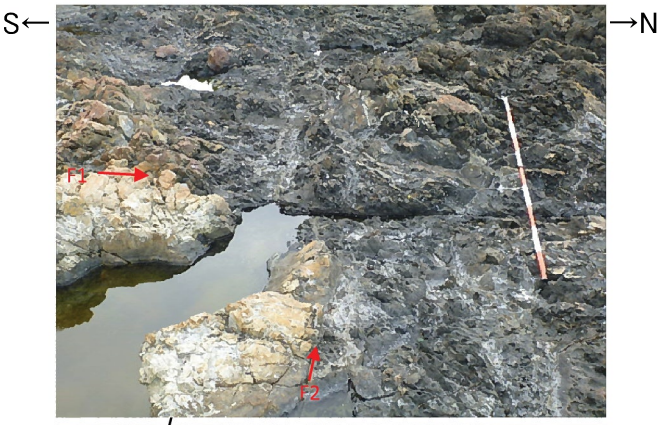
No.1（頁岩中の破砕帯）
F1（N13E80W）がF2（N81W76S）と頁岩(白色化部)を23cm程度左横ずれさせている。
