第1.2.3.2.3図　敷地近傍の地形調査結果

第1.2.3.3.1図　敷地の地質図

第1.2.3.3.5図　Ｔ２リニアメント周辺の基盤岩分布図

第1.2.3.3.7図　田ノ浦トンネル東側坑口付近ルートマップ

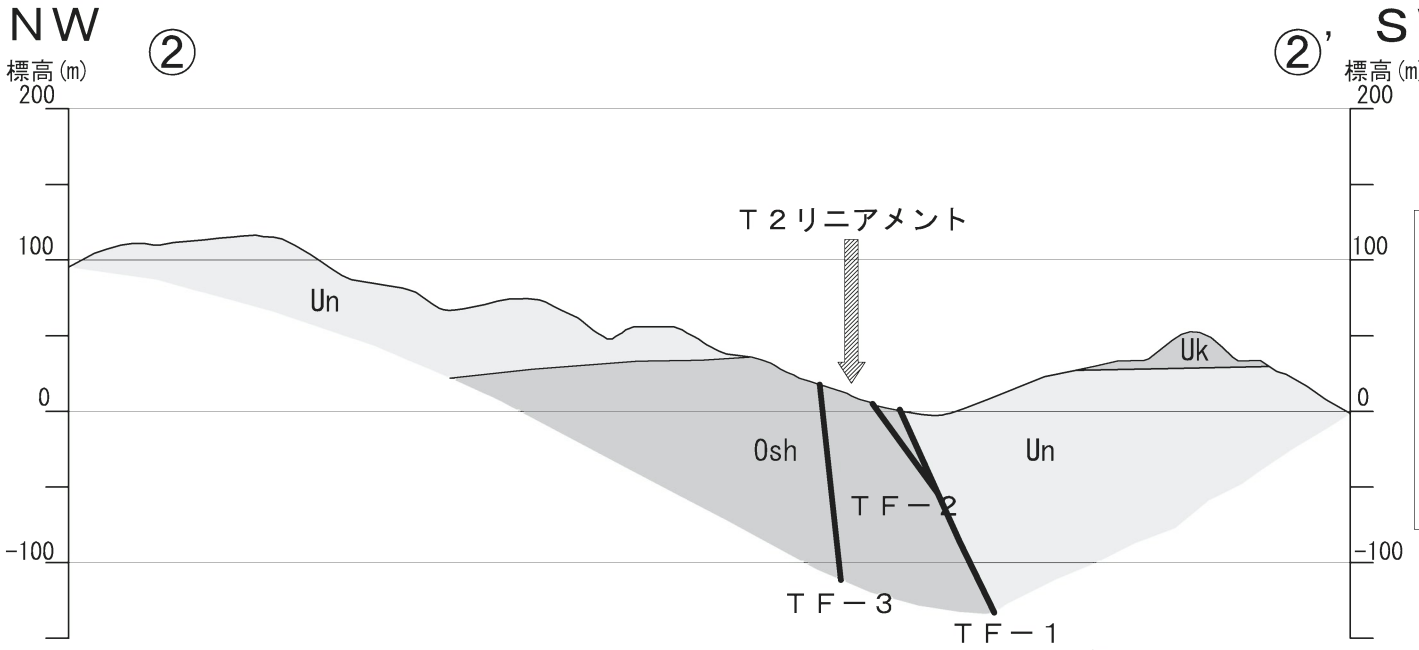
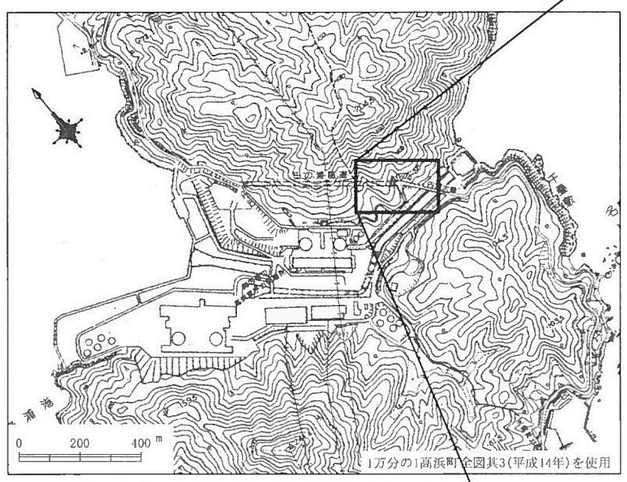
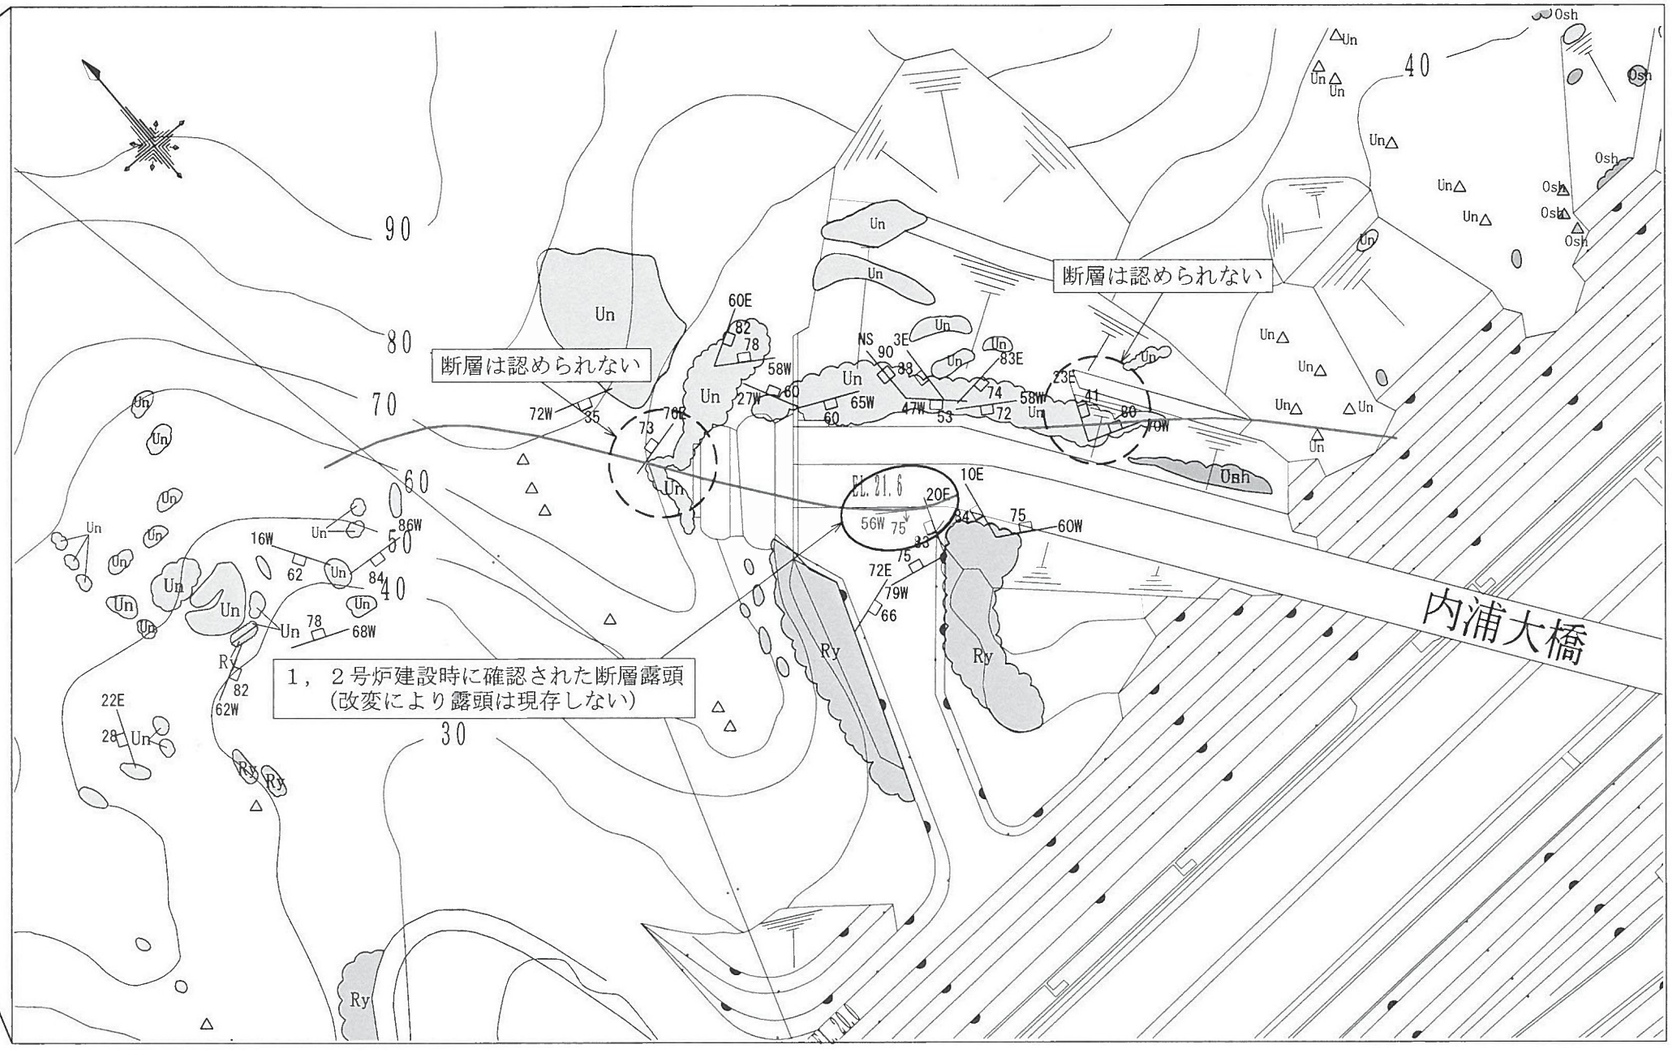
第1.2.3.3.6図　Ｔ２リニアメント周辺の基盤岩地質断面図

Ｔ－２リニアメント通過部付近では，ボーリング調査により，基盤岩中にリニアメントと調和的な方向を持つ3条の断層(ＴＦ－１～ＴＦ－３)を確認した。
Ｔ２リニアメント周辺には，上記断層に沿う凹地状の地形が形成されている。
ＴＦ－１は，断層面両側の地層の分布状況及び変形組織の観察結果より，正断層であると考えられる。

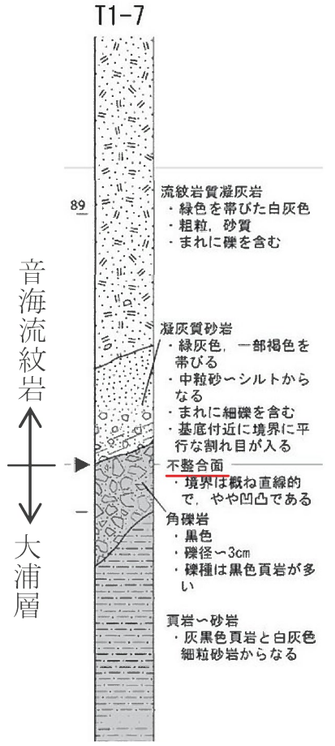
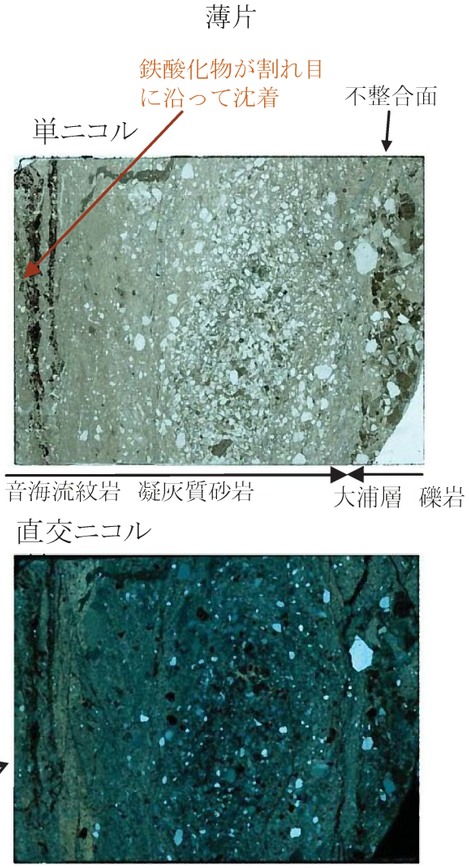
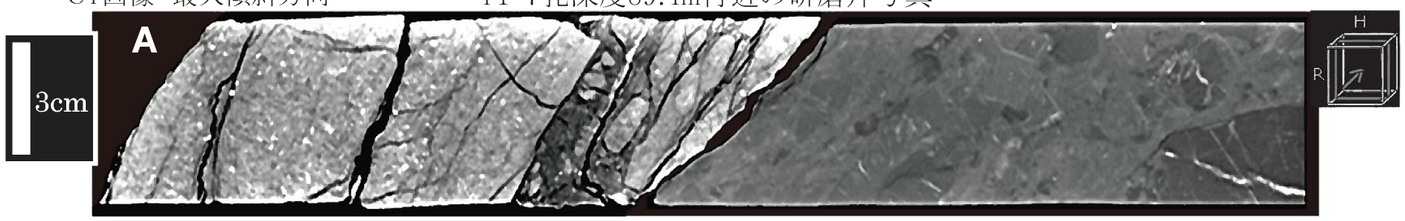
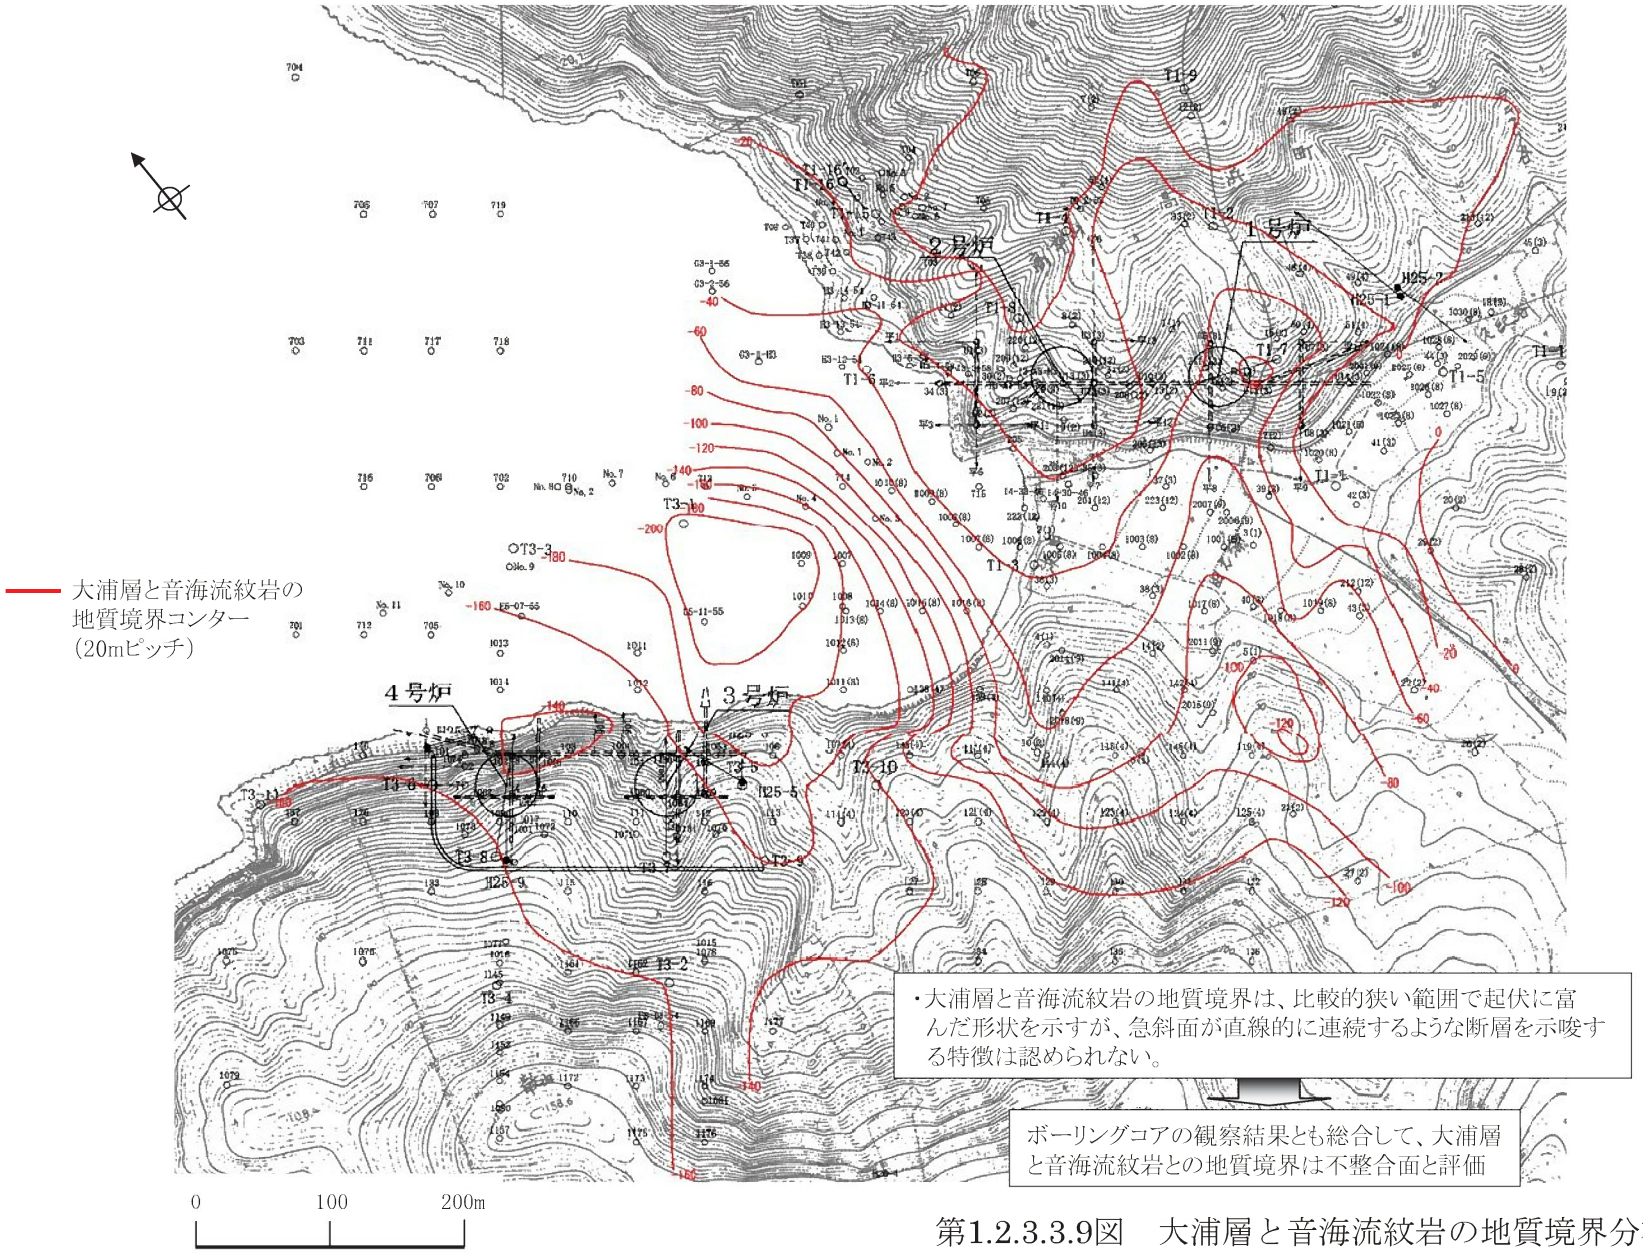
第1.2.3.3.8図　大浦層と音海流紋岩の境界部のボーリング調査結果（T1-7孔）

8孔で認められた大浦層と音海流紋岩の境界の中で、最も断層らしく見えるT1-7孔で変形組織の観察を実施。

変形組織の観察を行った結果、大浦層と音海流紋岩の境界には明瞭なせん断面は認められない。

・せん断構造は認められない。

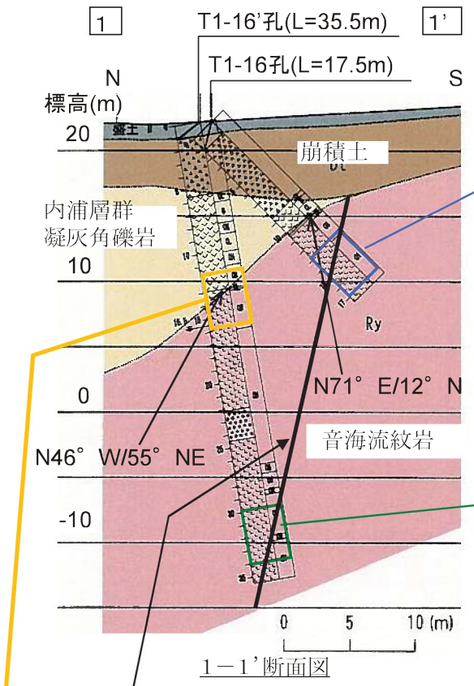
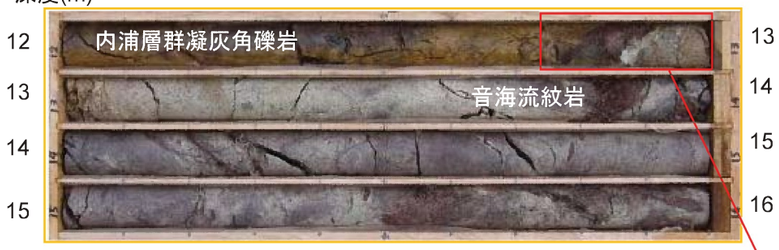
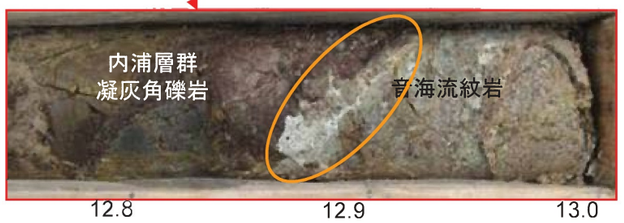
第1.2.3.3.10図(1)　音海流紋岩と内浦層群の境界部のボーリング調査結果（T1-16 孔、T1-16' 孔）

3，4号炉建設時に、敷地西方の県道沿いで確認された音海流紋岩と内浦層群の境界の断層（N89° E/77° N、幅約50cm）についてボーリング調査を実施。

・ 3，4号炉建設時に確認された断層の通過位置付近には、断層が存在しないことを確認。
・音海流紋岩と内浦層群名島火山岩部層の凝灰角礫岩との境界は想定よりも浅い深度で確認。

ボーリングコア観察結果
・境界部に破砕組織は認められない。

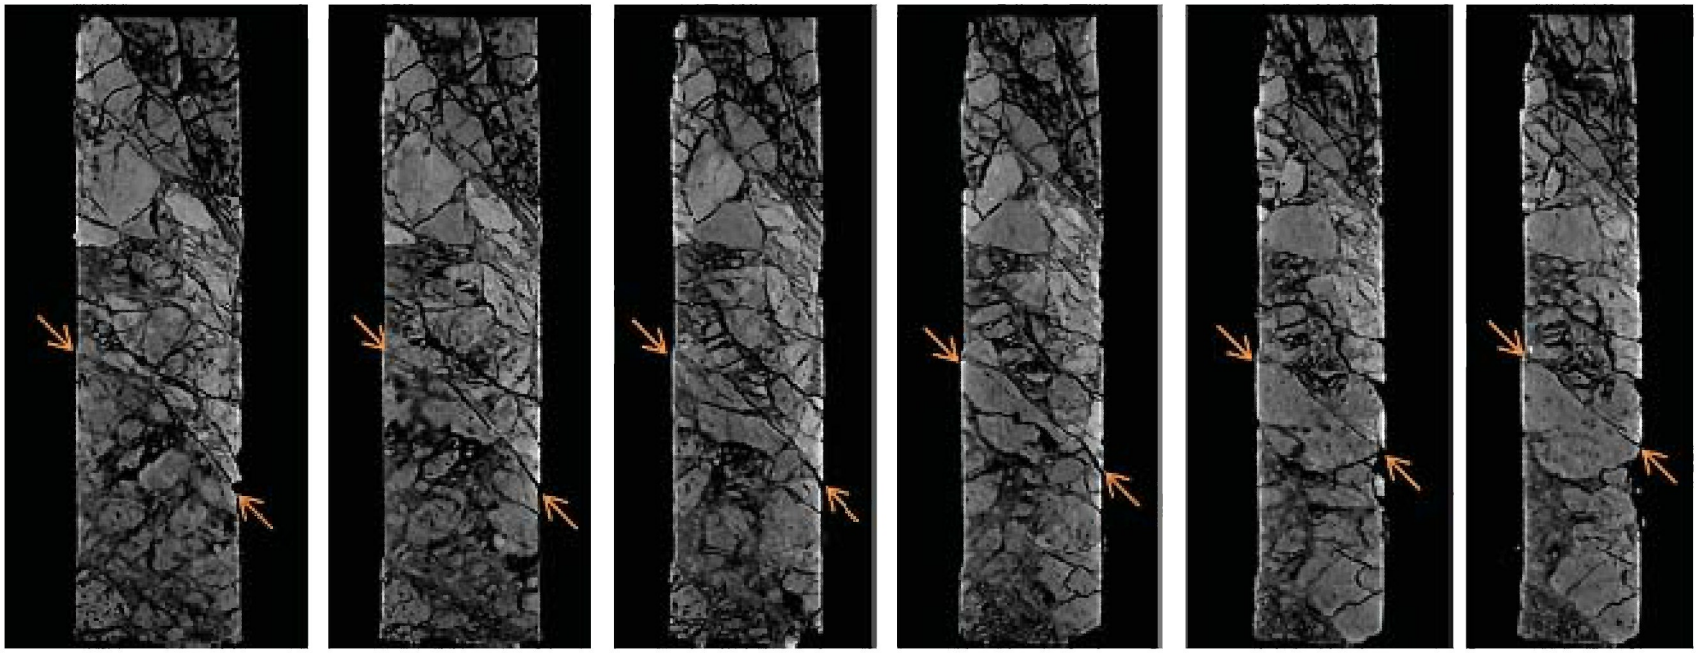
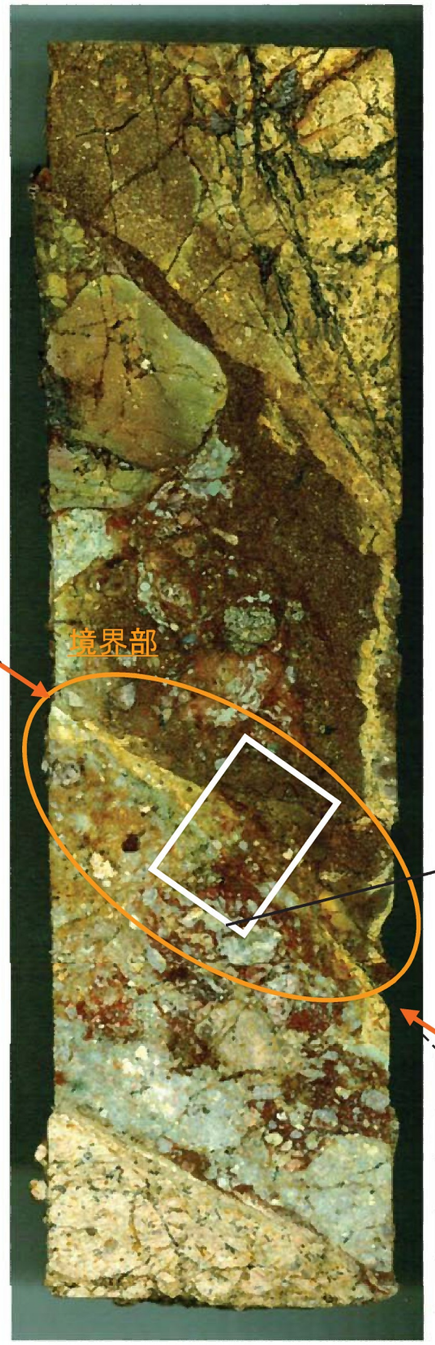
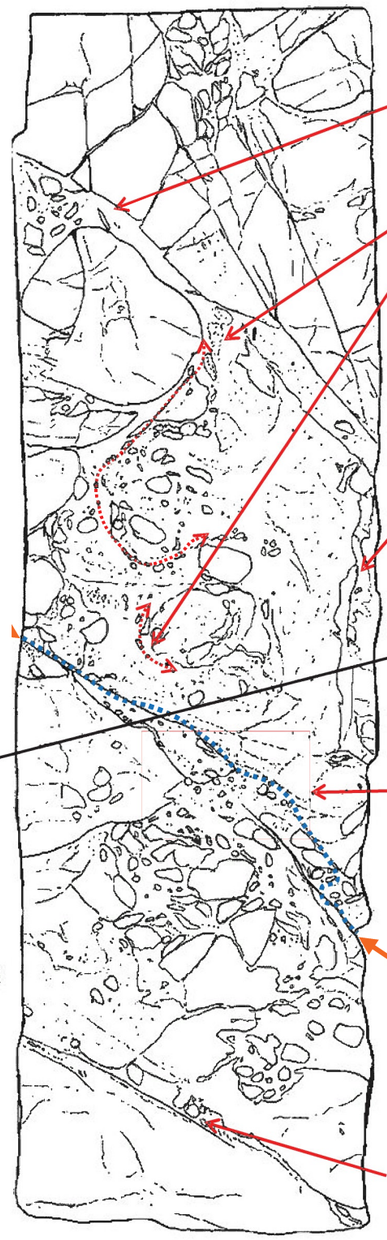
第1.2.3.3.10図(2)　音海流紋岩と内浦層群の境界部のボーリング調査結果（T1-16' 孔）

CT画像解析結果
・せん断構造は認められない。
・矢印は内浦層と音海流紋岩の境界を示している。

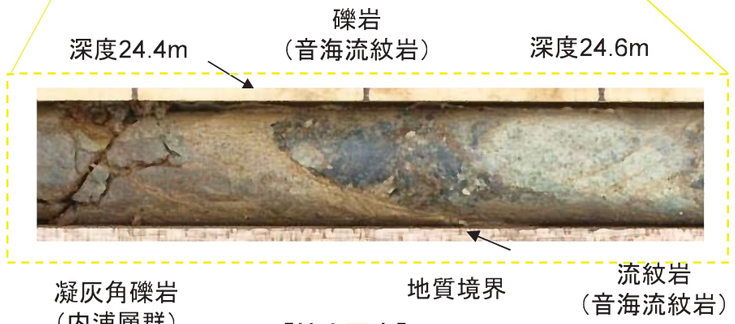
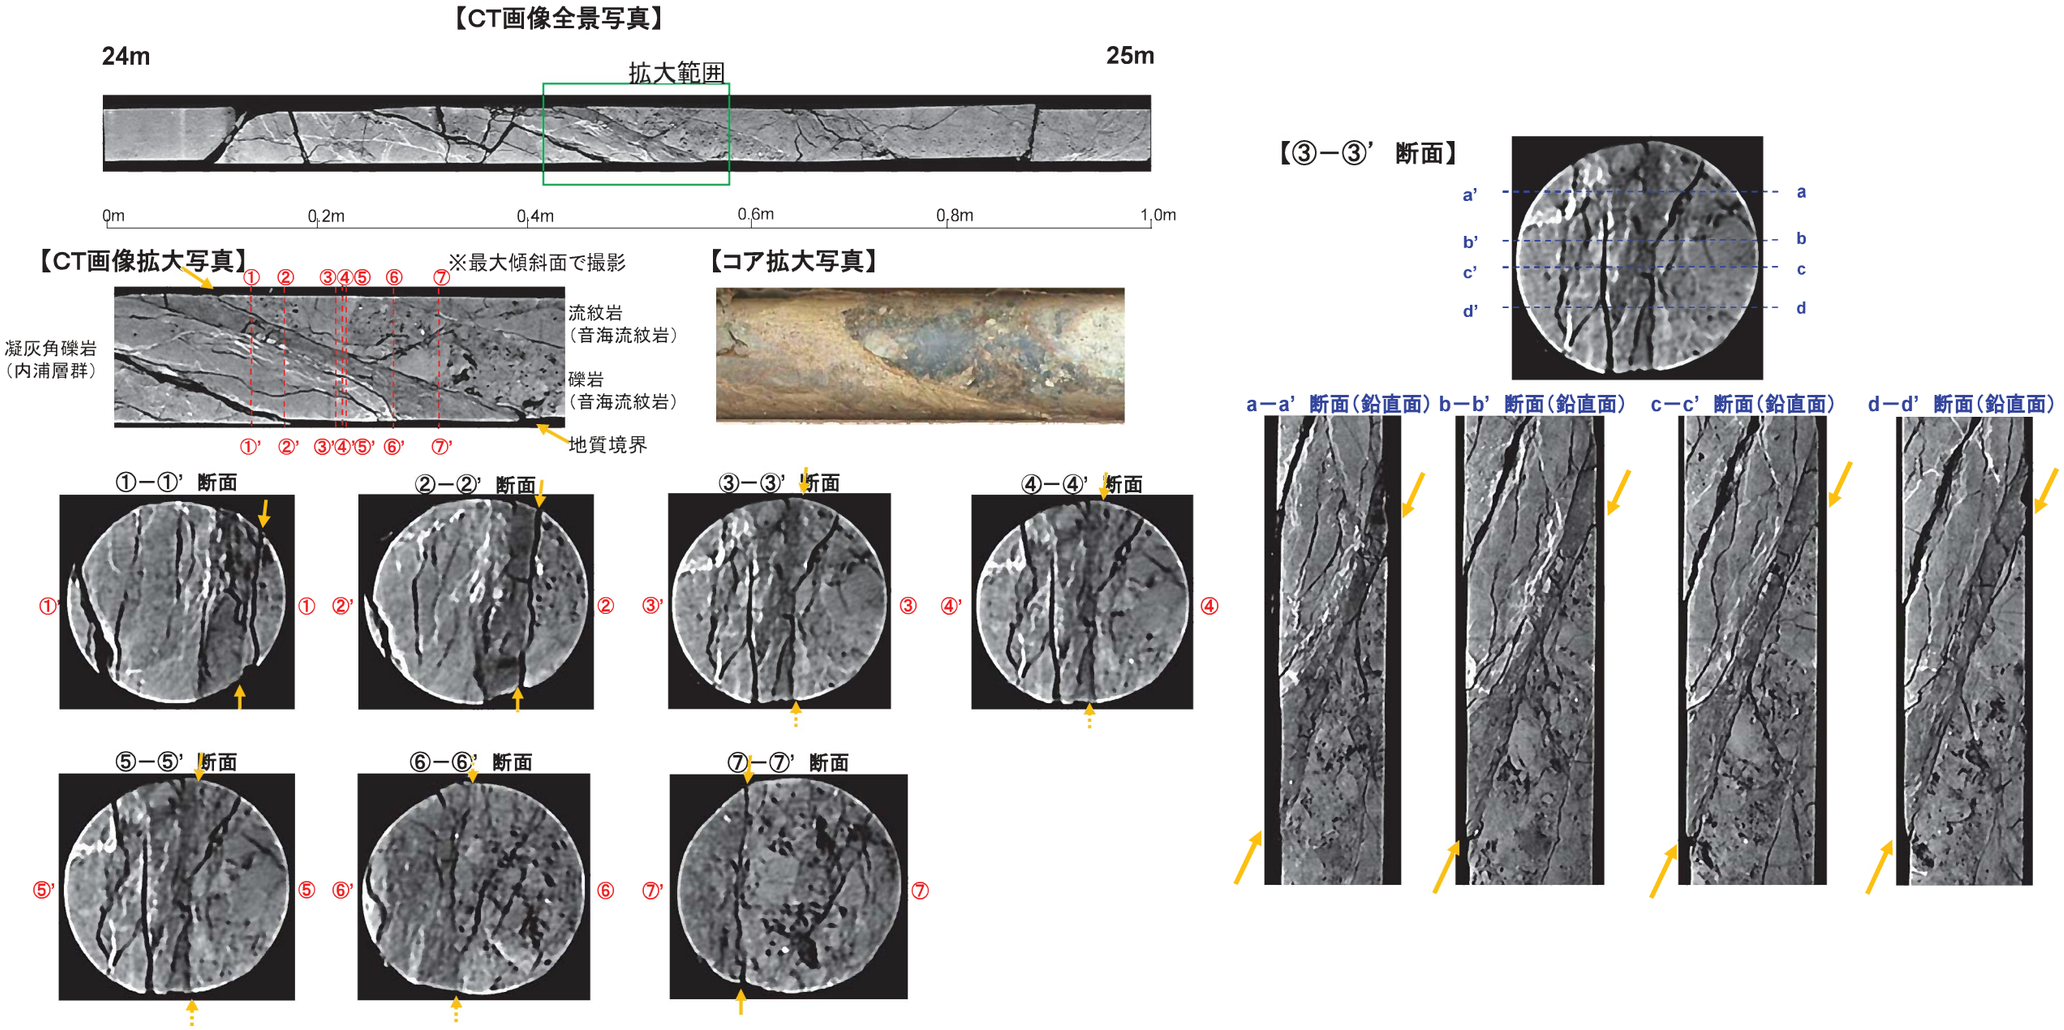
第1.2.3.3.12図(1)　音海流紋岩と内浦層群の境界部のボーリング調査結果（No.3 孔）

・No. 3孔では、基盤岩は内浦層群の安山岩・凝灰角礫岩と音海流紋岩の流紋岩からなり、全長にわたり岩塊全体に風化の影響が認められる。

・コア観察及び必要に応じてCT画像解析を行った結果、破砕部は認められない。なお、凝灰角礫岩（内浦層群）と礫岩（音海流紋岩）の地質境界について、詳細観察を行い、不整合面であることを確認した。

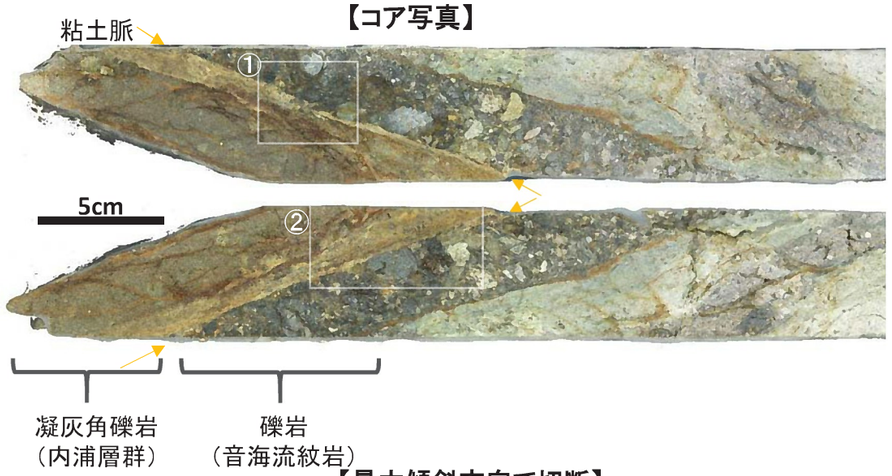
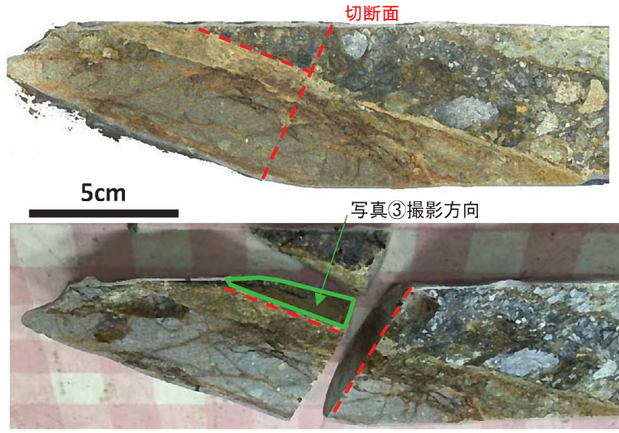
第1.2.3.3.12図(2)　音海流紋岩と内浦層群の境界部のボーリング調査結果（No.3 孔）

・ＣＴ画像解析を行った結果、地質境界は直線性に乏しく、複合面構造は認められない。
・低密度部として認められる熱水変質部には、脈などの原岩組織が認められ、破砕されていない。

・コアを樹脂固定し、半割したものを対象に詳細な観察を行った結果、凝灰角礫岩（内浦層群）と礫岩（音海流紋岩）との境界に、幅1cm程度の熱水変質部が認められ、礫岩側の境界付近に幅5mm以下の粘土脈が認められる。
・熱水変質部及び粘土脈には、複合面構造などの断層活動を示唆する構造は認められない。
・部分的に下位の礫岩により粘土脈が不連続になっている箇所が認められる（上写真；拡大写真①及び②）。

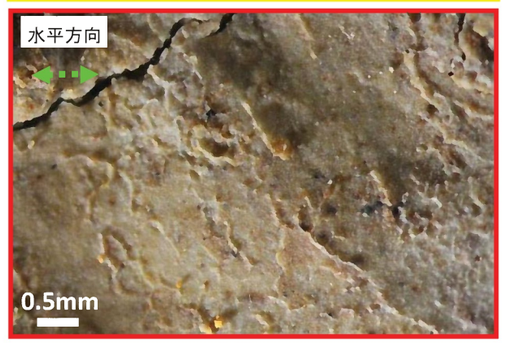
第1.2.3.3.13図　音海流紋岩と内浦層群の境界部の切断面観察・条線観察（No.3 孔）

条線なし

・粘土脈を伴う凝灰角礫岩（内浦層群）と礫岩（音海流紋岩）との地質境界面を対象に条線観察を行った結果、境界面には起伏があり、条線は認められなかった。
