第1.2.3.2.2図　敷地近傍の地質断面図

第1.2.3.3.1図　敷地の地質図

第1.2.3.3.8図　大浦層と音海流紋岩の境界部のボーリング調査結果（T1-7孔）

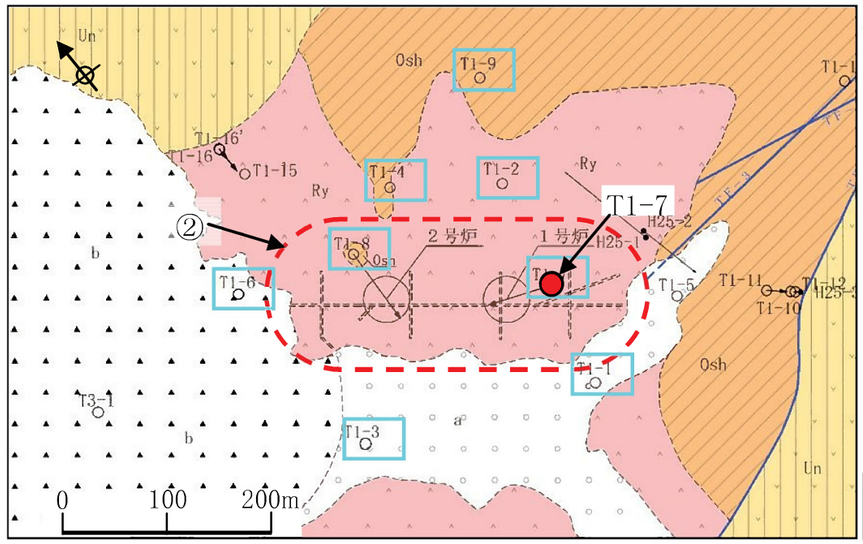
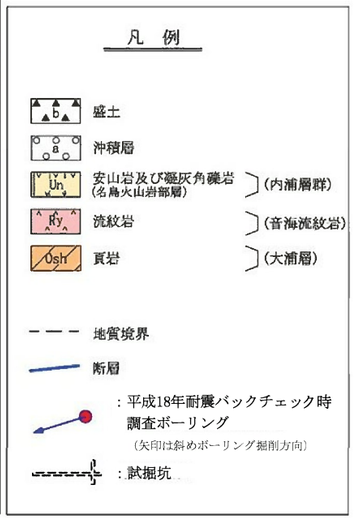
第1.2.3.3.7図　田ノ浦トンネル東側坑口付近ルートマップ

・建設時の設置許可申請書では、「内浦層群中には断層、破砕帯は極めて少なく、県道トンネル入口で破砕帯の幅が10cm程度の小規模な断層が確認されたのみである。」と記載されている。
・北側延長上のトンネル坑口上方斜面及び南側延長上の県道の擁壁上方に分布する内浦層群名島火山岩部層の連続露頭に断層は認められない。
・建設時の設置許可申請書に記載された断層に相当する変動地形は認められない。

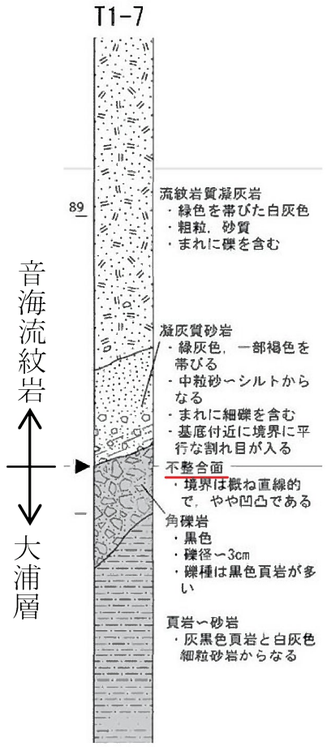
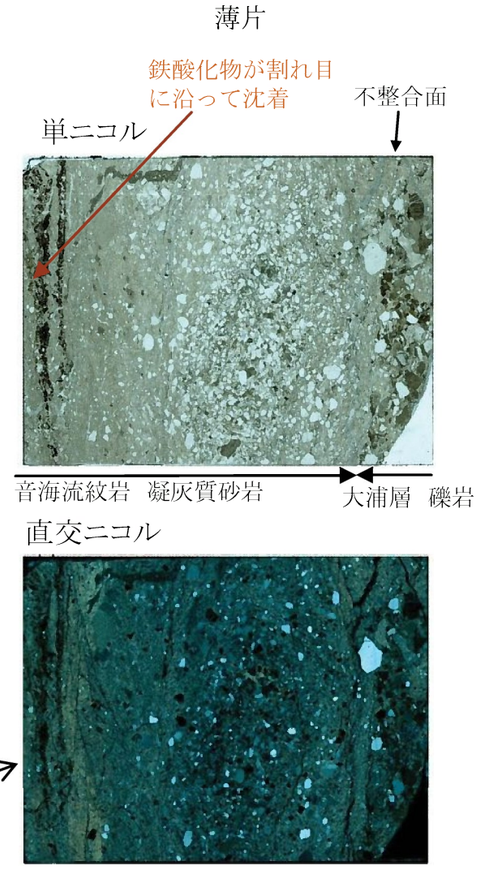
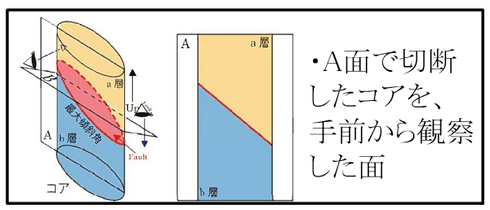
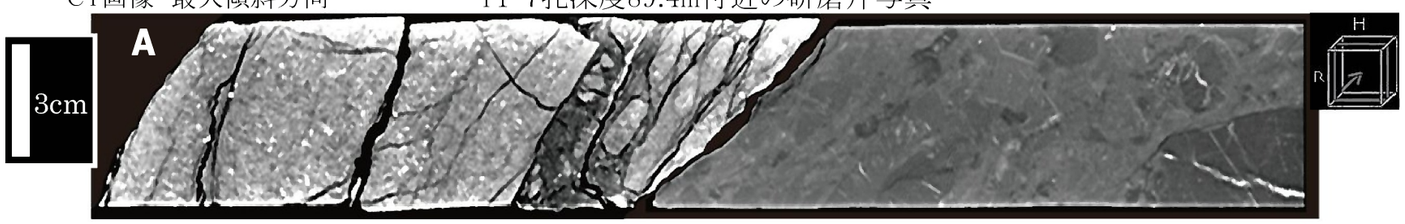
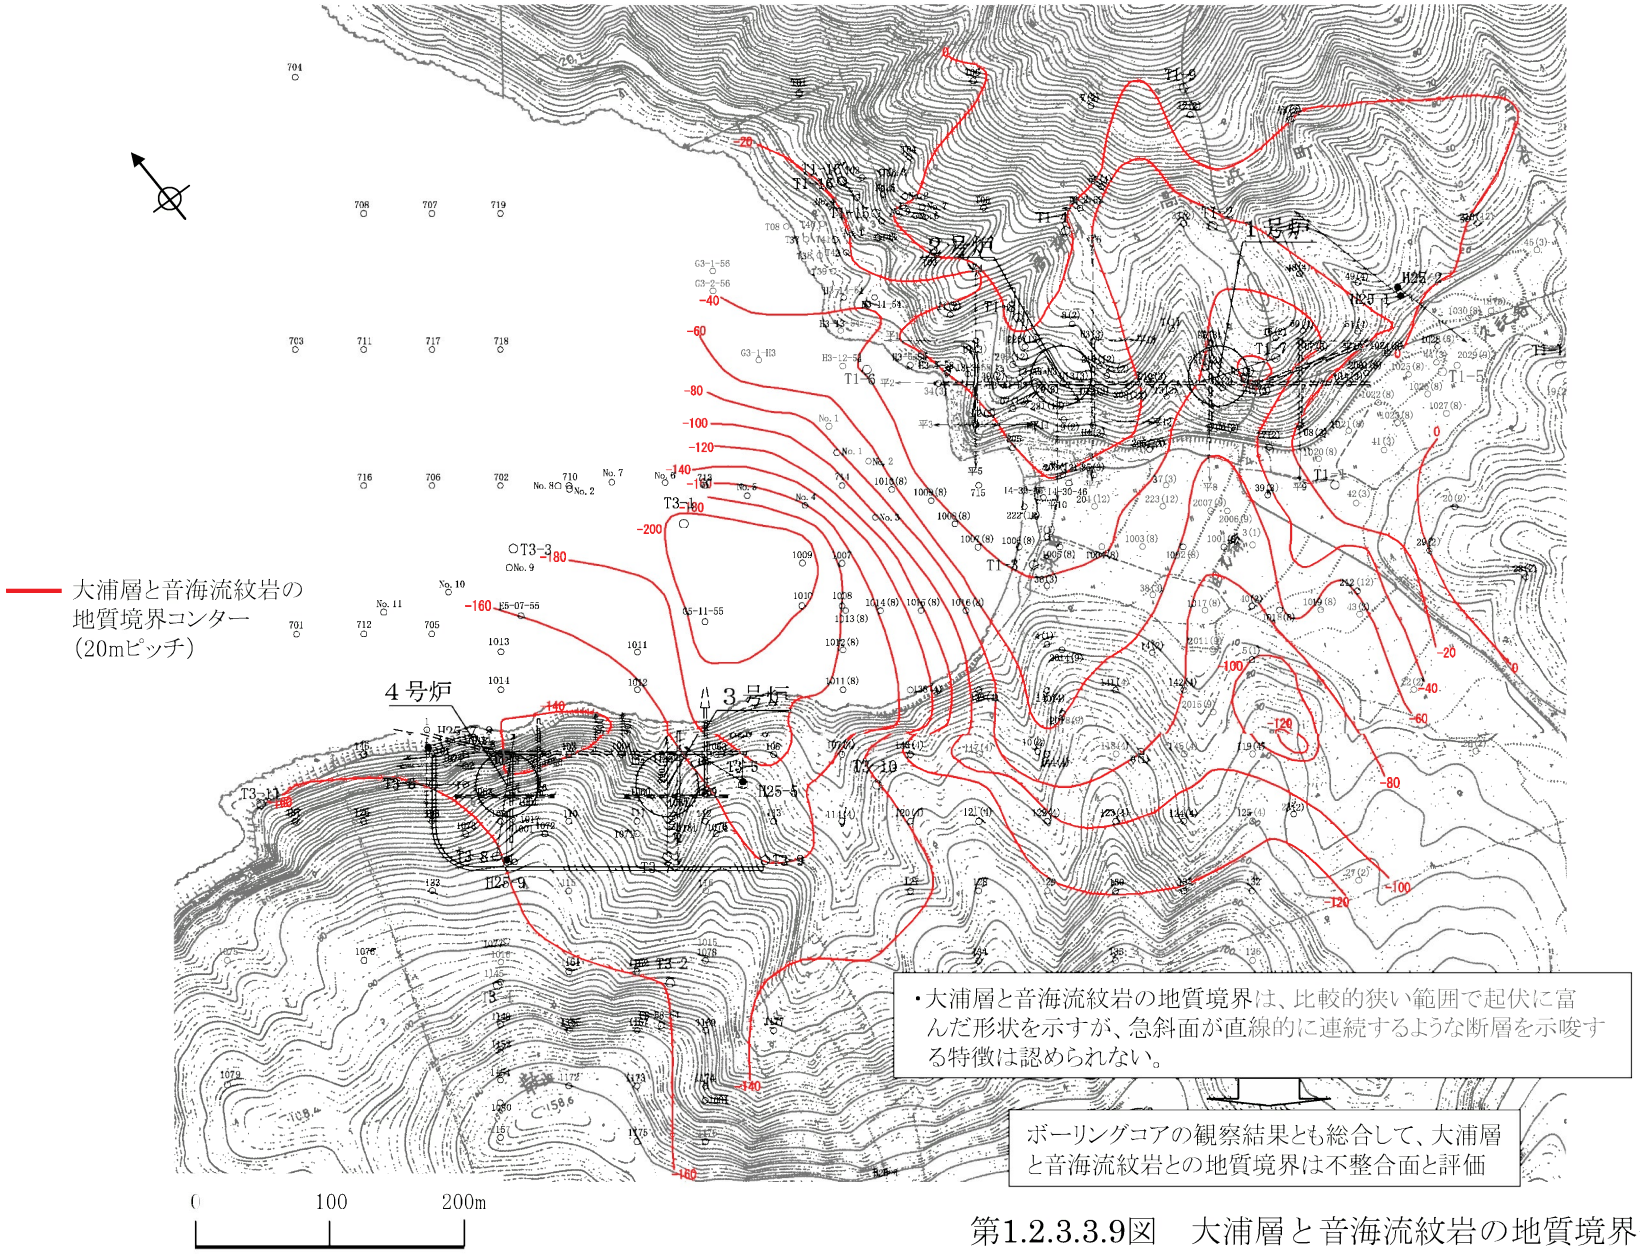
ボーリングコア観察結果
8孔で認められた大浦層と音海流紋岩の境界の中で、最も断層らしく見えるT1-7孔で変形組織の観察を実施。

変形組織の観察結果(研磨片、薄片)
変形組織の観察を行った結果、大浦層と音海流紋岩の境界には明瞭なせん断面は認められない。

CT画像解析結果
・せん断構造は認められない。

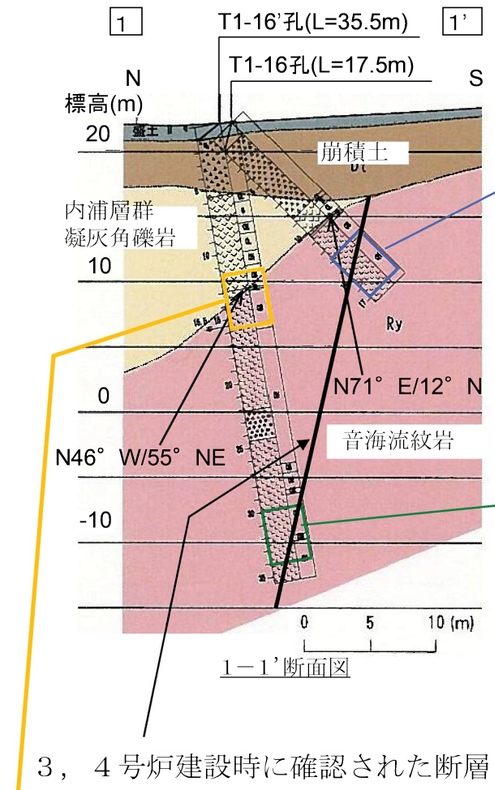
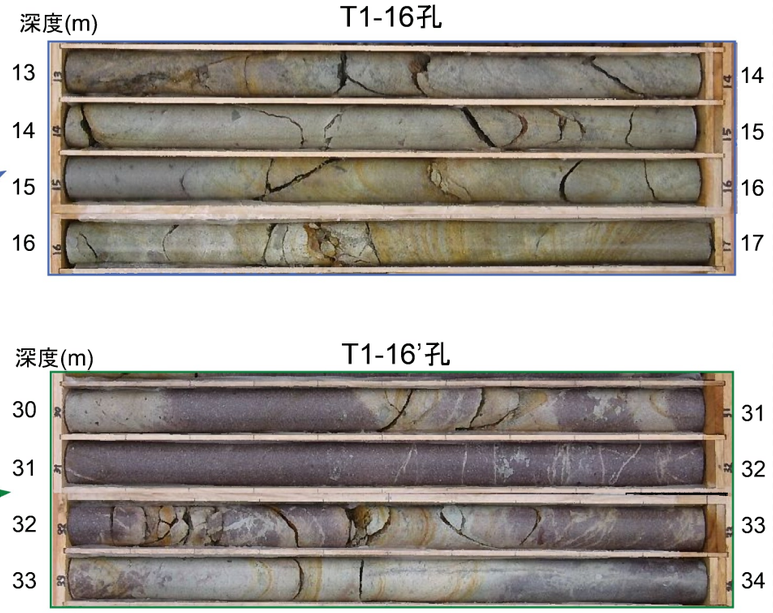
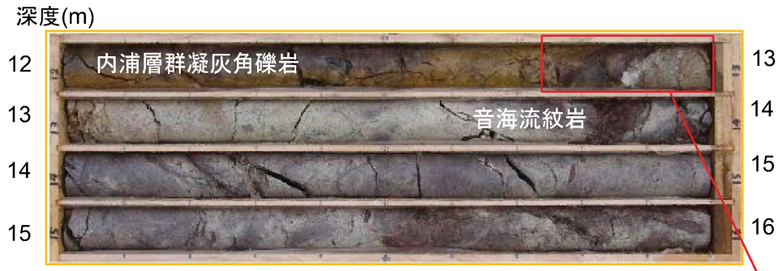
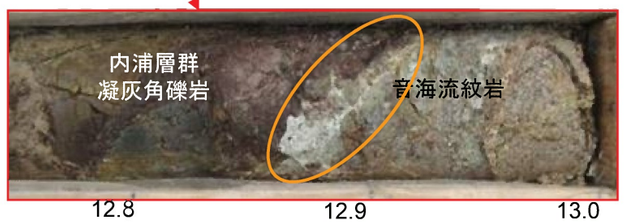
第1.2.3.3.10図(1)　音海流紋岩と内浦層群の境界部のボーリング調査結果（T1-16孔、T1-16'孔）

3，4号炉建設時に、敷地西方の県道沿いで確認された音海流紋岩と内浦層群の境界の断層（N89° E/77° N、幅約50cm）についてボーリング調査を実施。

・3，4号炉建設時に確認された断層の通過位置付近には、断層が存在しないことを確認。
・音海流紋岩と内浦層群名島火山岩部層の凝灰角礫岩との境界は想定よりも浅い深度で確認。

ボーリングコア観察結果
・境界部に破砕組織は認められない。

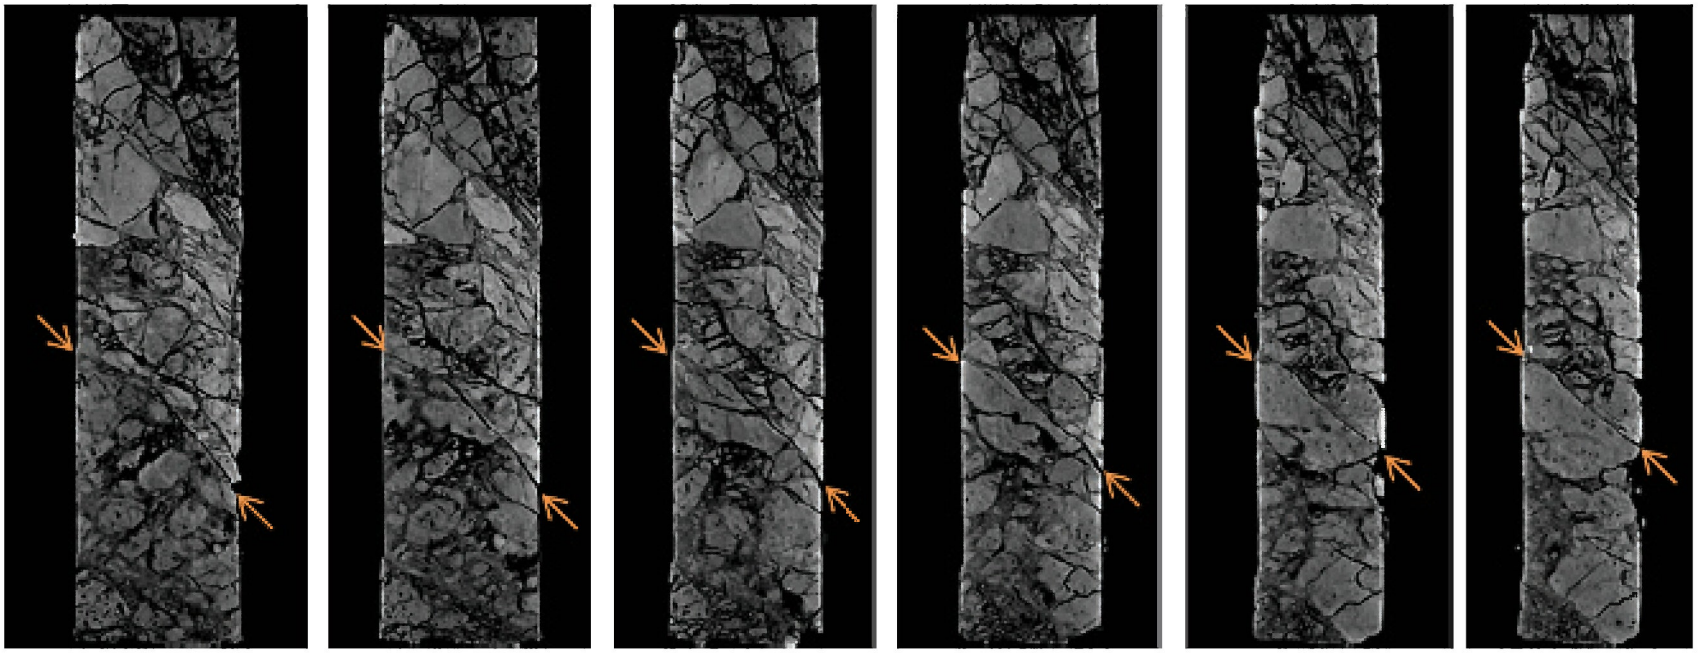
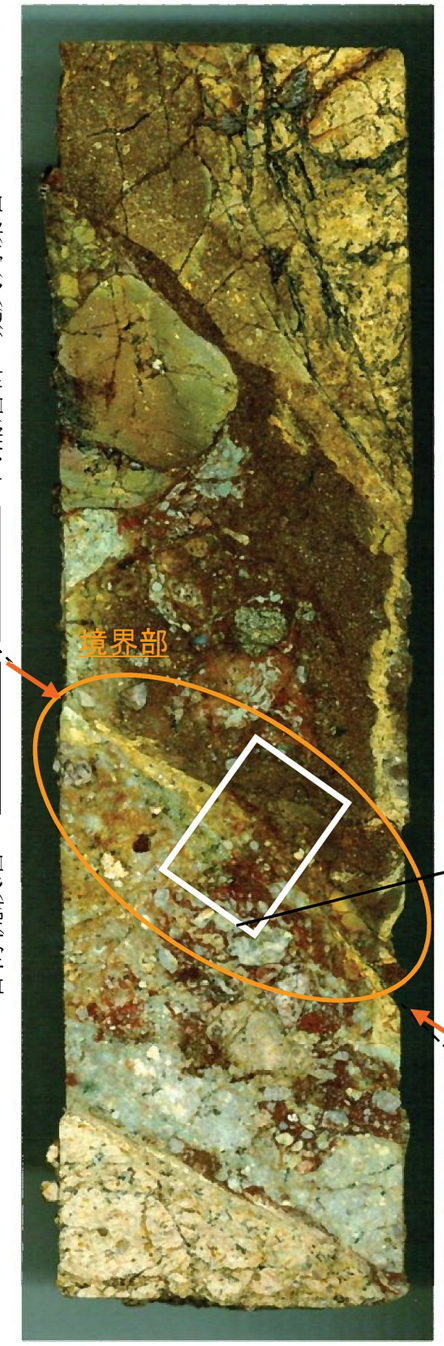
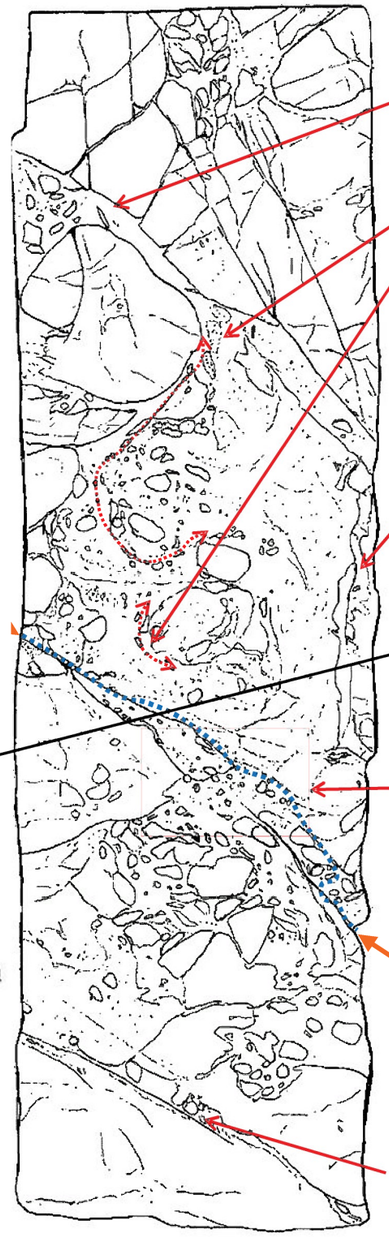
第1.2.3.3.10図(2)　音海流紋岩と内浦層群の境界部のボーリング調査結果（T1-16'孔）

CT画像解析結果
・せん断構造は認められない。
・矢印は内浦層と音海流紋岩の境界を示している。

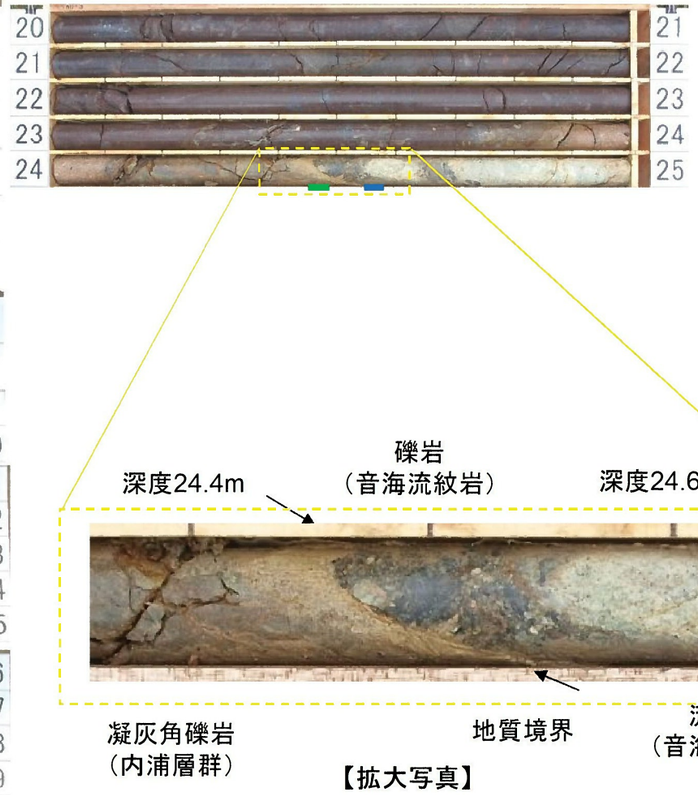
第1.2.3.3.12図(1)　音海流紋岩と内浦層群の境界部のボーリング調査結果（No.3孔）

・No. 3孔では、基盤岩は内浦層群の安山岩・凝灰角礫岩と音海流紋岩の流紋岩からなり、全長にわたり岩塊全体に風化の影響が認められる。

・コア観察及び必要に応じてCT画像解析を行った結果、破砕部は認められない。なお、凝灰角礫岩（内浦層群）と礫岩（音海流紋岩）の地質境界について、詳細観察を行い、不整合面であることを確認した。
