# 図 - 1 原子炉補機冷却水冷却器伝熱管補修工事概要図

## 図 - 2 2次系熱交換器他取替工事概要図

図 - 3 原子炉容器上部ふた管台の点検概要図

図 - 5 高サイクル熱疲労割れに係る点検概要図

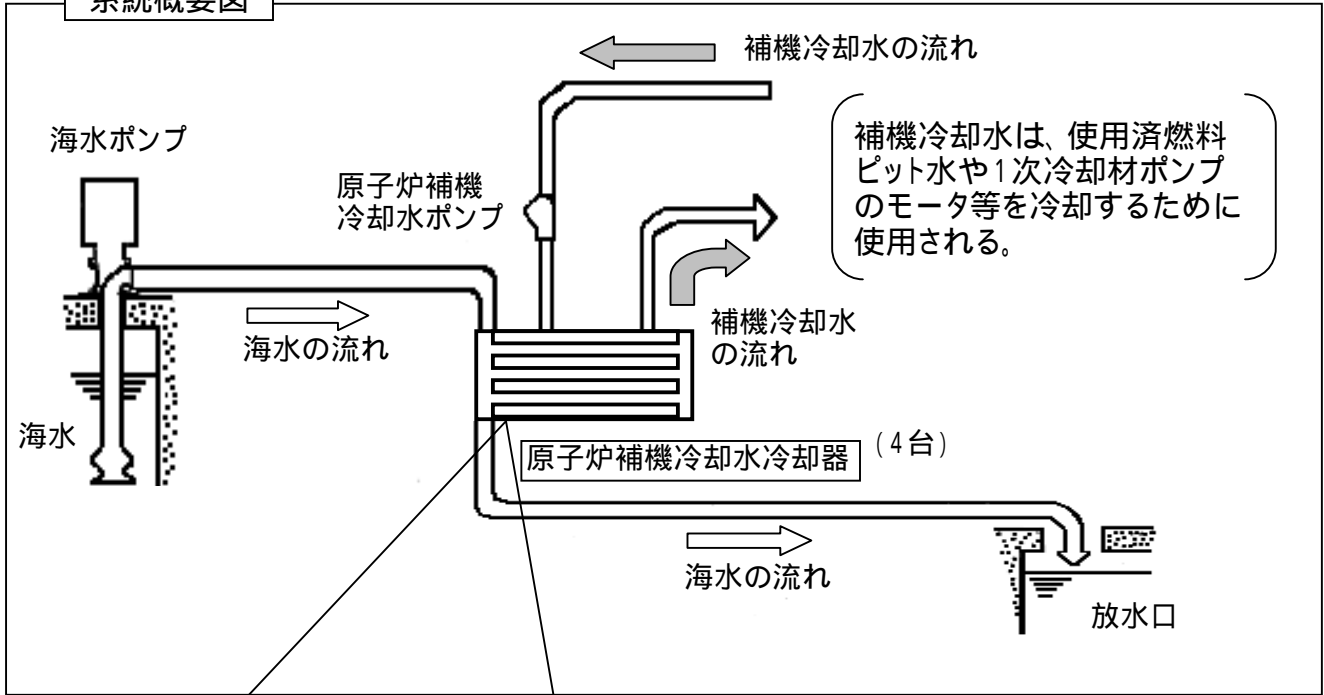
## 系統概要図

設備の信頼性維持の観点より、4台ある原子炉補機冷却水冷却器の伝熱管全数(既施栓管を除く11,385本)について、渦流探傷検査(ECT)を実施し、有意な信号指示(肉厚の50%以上)が認められた伝熱管(3本)および既施栓管(21本)について、同形状、同材質の新しい伝熱管に取り替えた。

また、C号機については、45%の減肉指示が確認された伝熱管(2本)について、予防保全の観点から施栓を実施し、使用しないこととした。

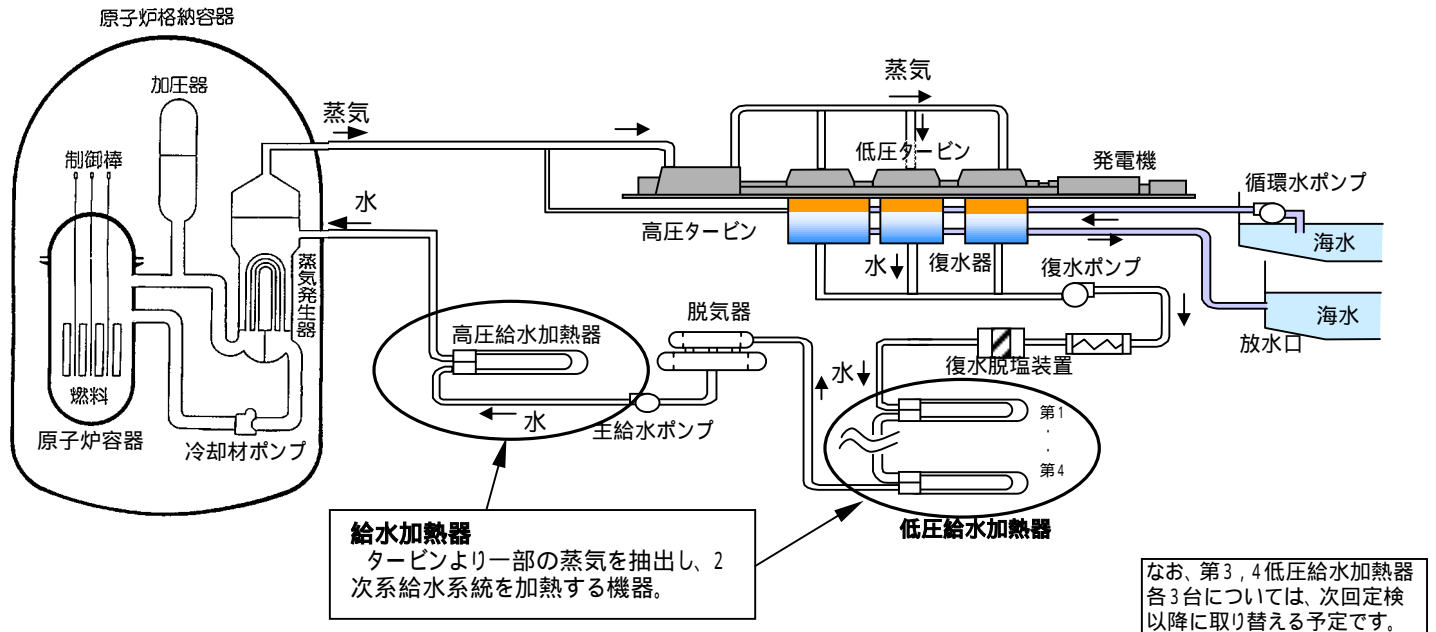
### 概略系統図

2次系給水系統の水質向上対策として、一部の給水加熱器伝熱管を、銅合金から耐食性に優れたステンレス製に取り替えた。

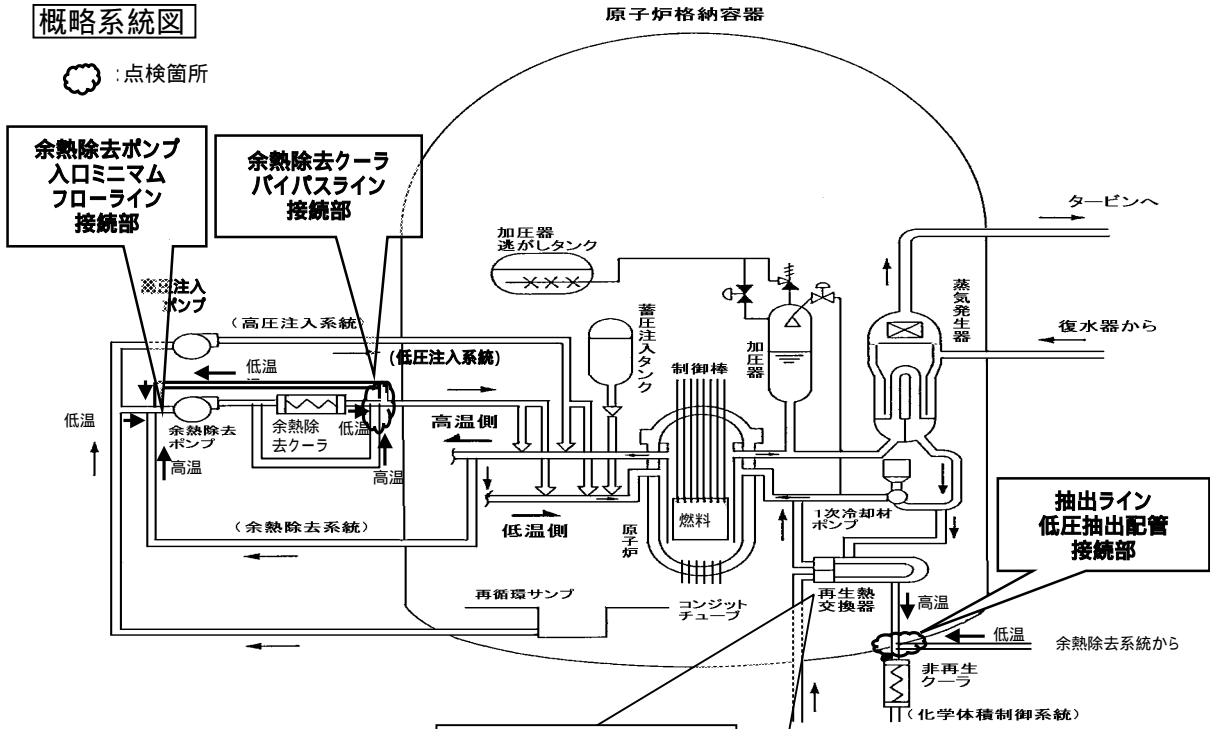
概略系統図

国内PWRプラントにおいて、再生熱交換器の胴側出口配管部で、高温水と低温水の混合により発生する温度ゆらぎを主な要因とする高サイクル熱疲労割れが発生した事例に鑑み、同様の熱疲労割れが発生する可能性のある再生熱交換器の胴側出口配管部や余熱除去ポンプ入口ミニマムフローライン接続部などについて、超音波探傷検査を実施し、異常のないことを確認した。
