美浜発電所1号機 B-湿分分離加熱器加熱蒸気ドレン管からの蒸気漏れの原因と対策について

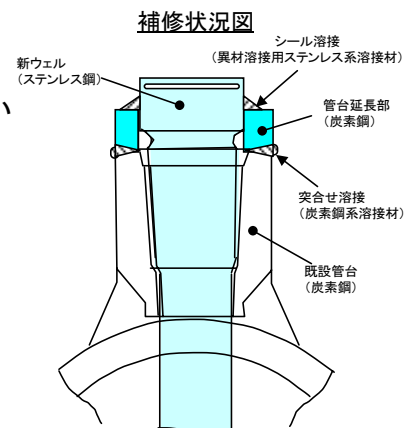
ルート部では当初の溶接時における高温割れが発生していた。今回の定期検査時に手直し溶接を実施した際、溶接材の添加を十分に行わなかったため、新たに高温割れが発生し、内在していた割れと結合して貫通した。

- ・B系及びA系とも、当該温度計ウェルは新品と取替え、高温割れが発生しにくいステンレス鋼系溶接材を用いて溶接する。
- ・今回の手直し溶接に当たって、定められた作業要領を遵守していなかったことから、今後の溶接作業に当たっては、今回の事象について現場作業者に十分周知した上で実施する。
