美浜発電所1号機 B-湿分分離加熱器加熱蒸気ドレン管からの蒸気漏れの原因と対策について

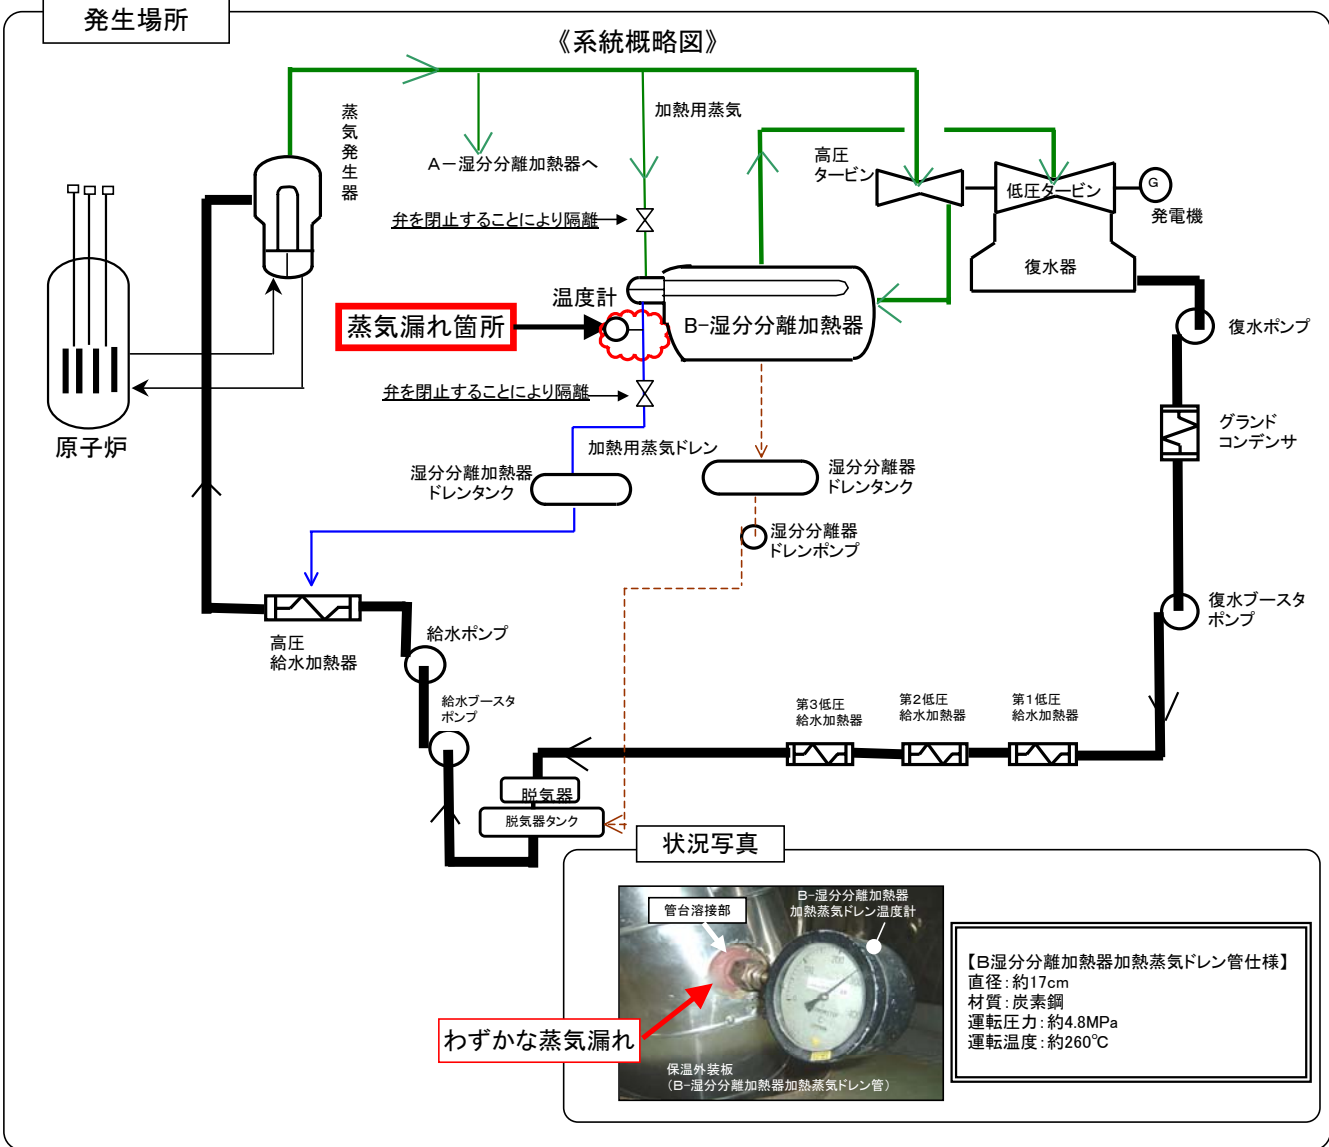
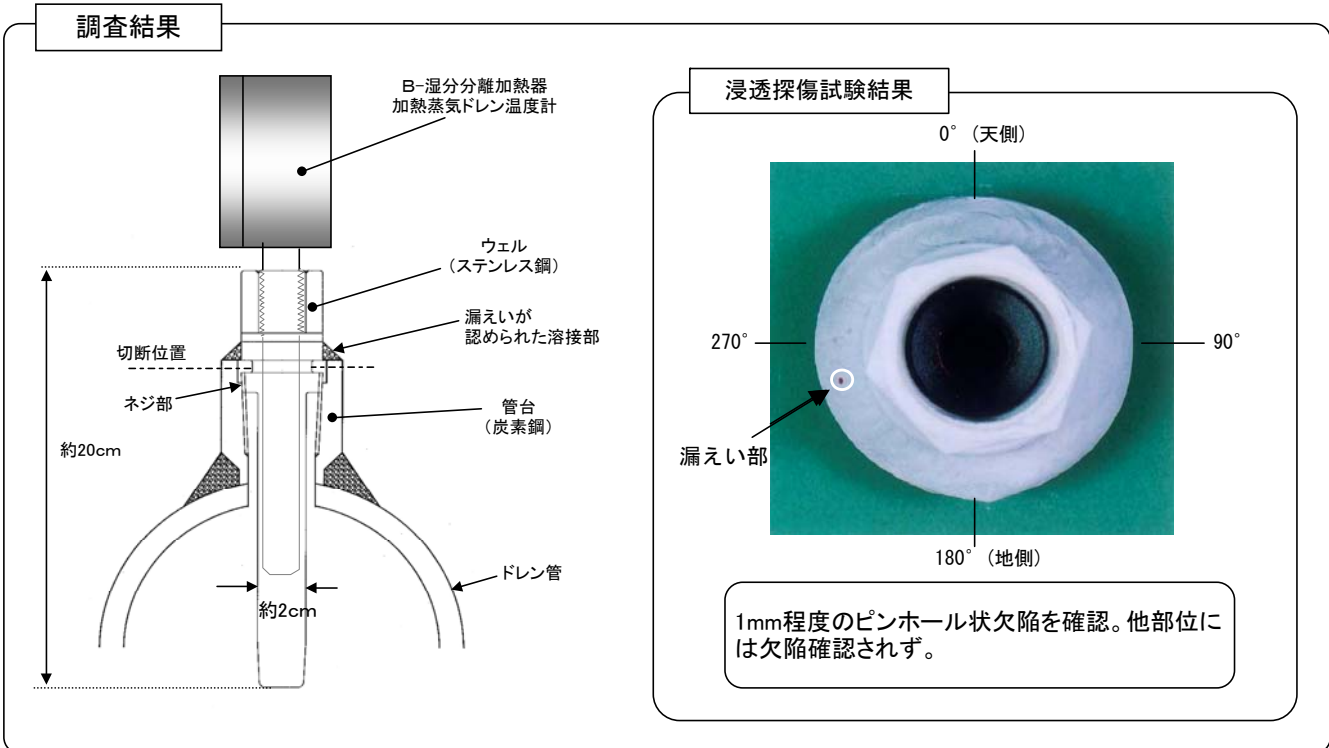
断面観察結果

- ・溶接材の添加が不十分であったため、新しく施工した溶接材の組織が見られず、既溶接金属の再溶融により、新たに高温割れを発生させたものと推定。(領域1)
- ・マルテンサイト組織が観察されたことから、規定の溶接材(ステンレス系溶接材)以外の溶接材が使用された可能性があると推定。(領域2)

※金属組織は、ステンレス溶接金属の基調となっているオーステナイト組織と、これに比してNi、Cr量の少ない針状の細かな金属結晶組織であるマルテンサイト組織から成っている。

ルート部では当初の溶接時における高温割れが発生していた。今回の定期検査時に手直し溶接を実施した際、溶接材の添加を十分に行わなかったため、新たに高温割れが発生し、内在していた割れと結合して貫通した。

- ・B系及びA系とも、当該温度計ウェルは新品と取替え、高温割れが発生しにくいステンレス鋼系溶接材を用いて溶接する。
- ・今回の手直し溶接に当たって、定められた作業要領を遵守していなかったことから、今後の溶接作業に当たっては、今回の事象について現場作業者に十分周知した上で実施する。
