美浜発電所1号機 加圧器安全弁出口温度上昇の原因と対策について

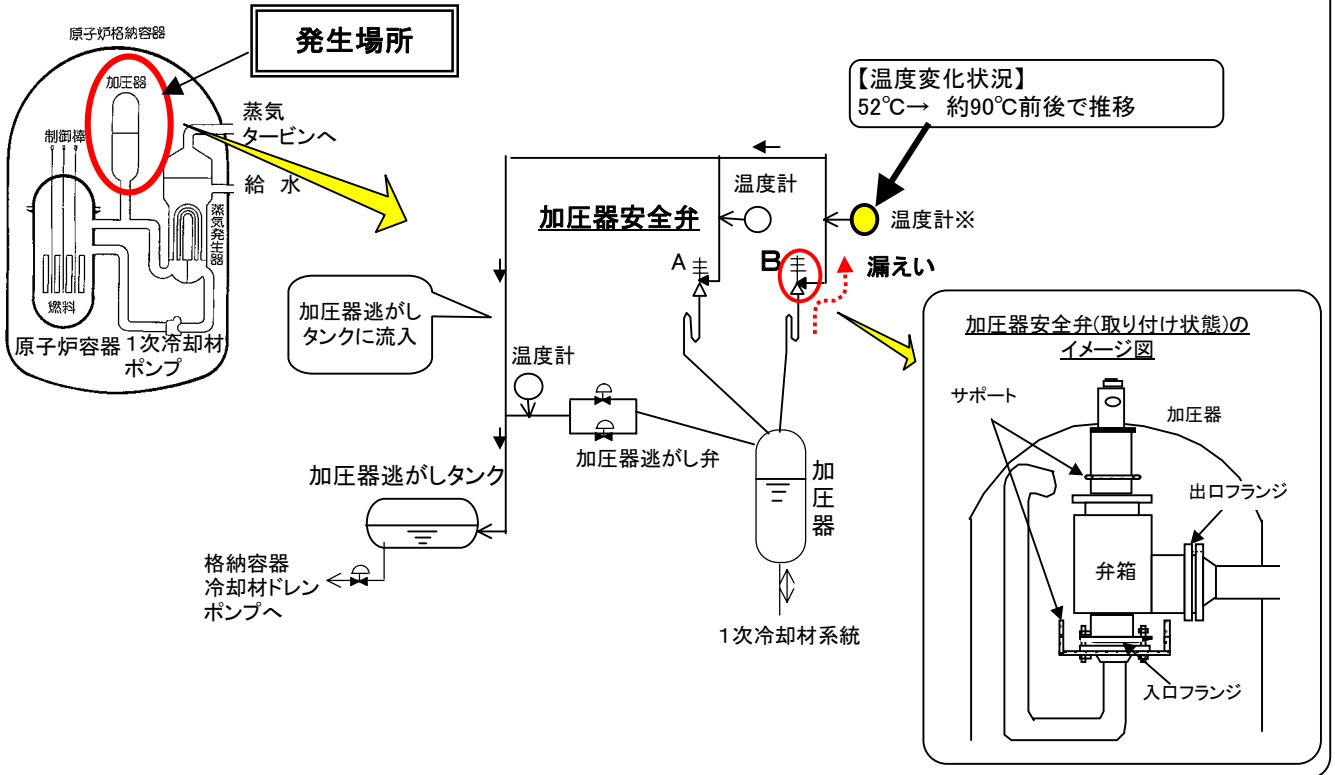
発生場所

運転時高温となり、加圧器の熱伸びによる弁座シート面のひずみにより、シート密封性が低下し、シート漏えい発生。

- 出口配管フランジ接続部を加圧器本体からのサポートにより固定し、当該弁に働く外力を低減する。
- 異物管理の徹底の観点から、使用工具の清掃等について作業手順書に反映する。
