美浜発電所1号機
A-1次冷却材ポンプシール水漏えいの原因と対策について

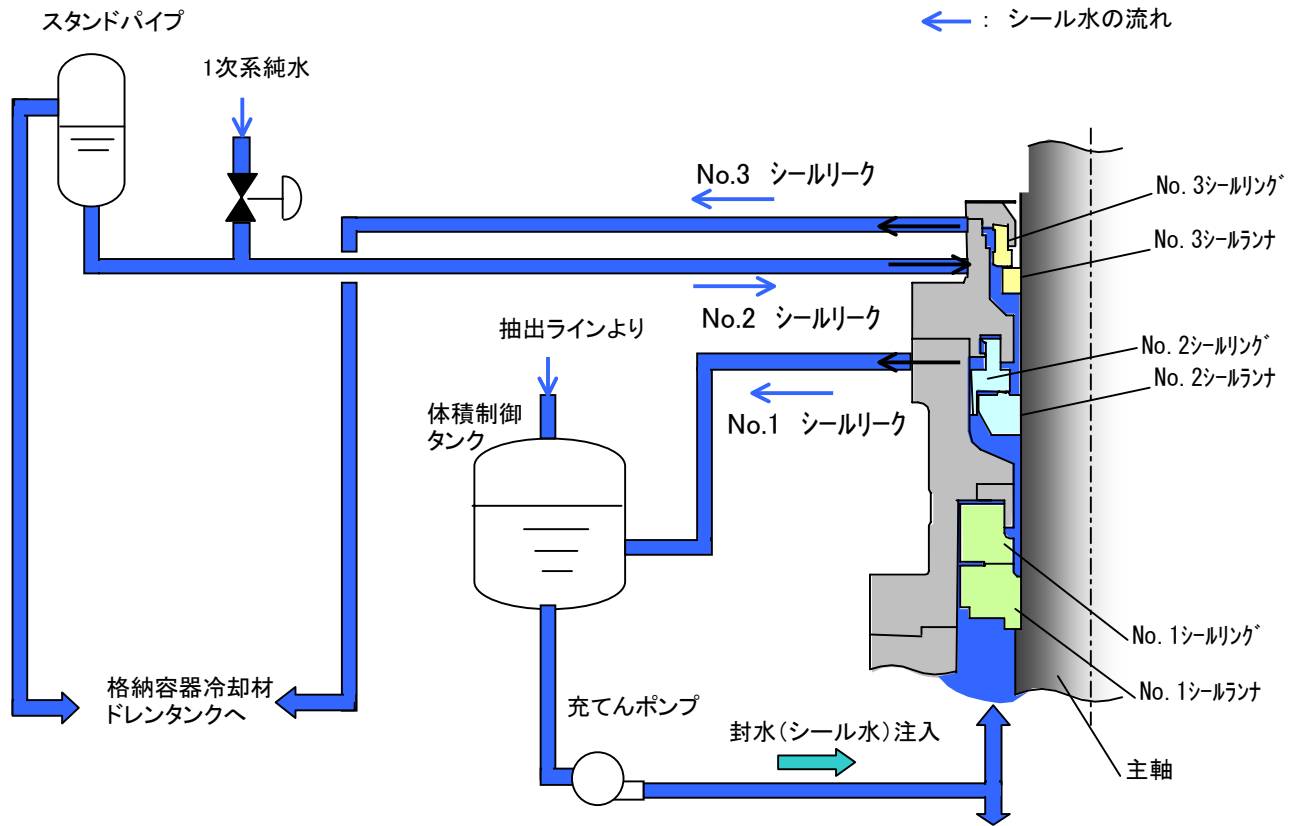
推定メカニズム

ばね力の低下に伴い、シールリングを押さえつける力が摩擦力(DDCSでの摺動抵抗)を下回りシールリングとシールランナに開きが生じた。

- (1) 当該RCPのNo.3シール部については、シールリングスプリング(ばね)を新品のものに取替える。また、B-RCPについても、同様とする。
- (2) 今後、シールリングスプリング(ばね)については、定期検査毎に経年的なばね力低下に対する評価を行い計画的に取替える。
