美浜発電所2号機

C-主給水ポンプケーシングのベント管台溶接部からのわずかな蒸気漏れについて

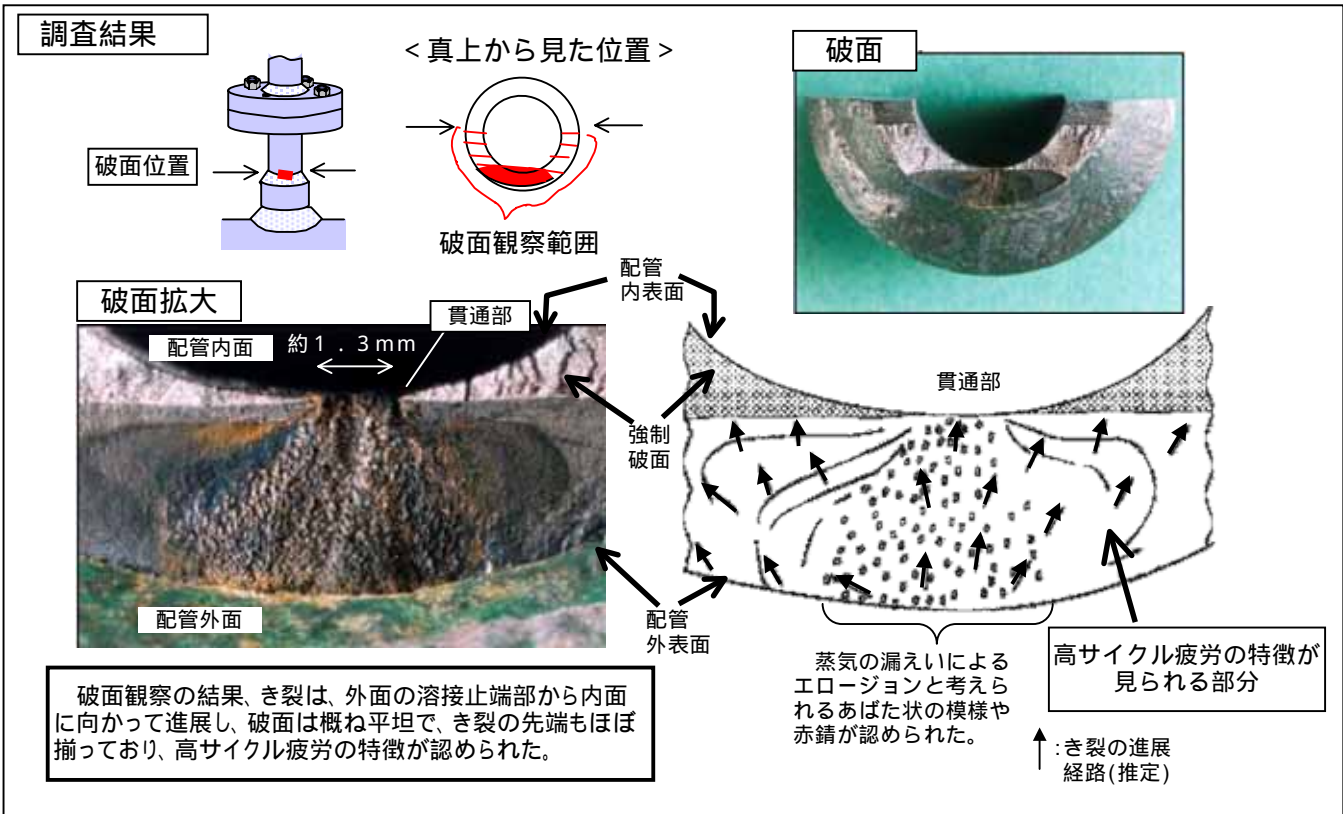
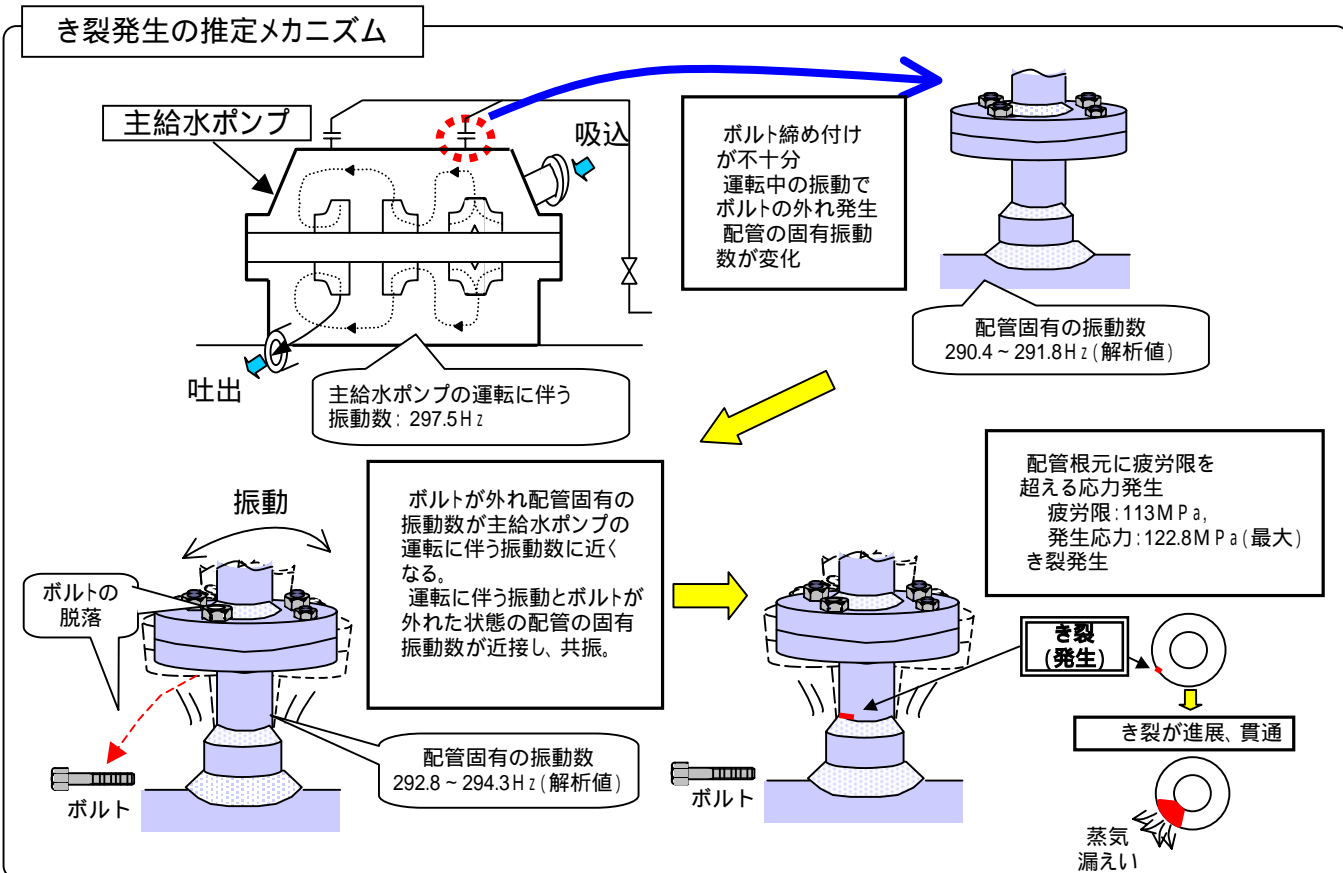
・締め付け状況確認の結果、1本が外れ、その対角の1本は手で回る程度に緩んでいた。

・前回の点検後の復旧時、ボルトの締め付け記録を残すこととしていなかった。また、作業箇所が狭隘であり、十分な締め付けが確保できなかった。

浸透探傷検査の結果、ベント管側の溶接止端部(外観点検で認められた漏えい跡箇所と同じところ)に1箇所約6mmの線状の浸透指示模様が認められた。

- 対策**
- ・主給水ポンプに接続している附属配管フランジ全てについて、締め管理(トルク値)を行うとともに、締め記録を残すように、作業要領書を改定する。
 - ・当該管台を取り替えるとともに、フランジの締め付けは締め管理(トルク値)を記載した作業要領書に基づき実施する。
