美浜発電所1号機 A-主給水ポンプ下部ケーシングからのわずかな水漏れについて

点検結果①

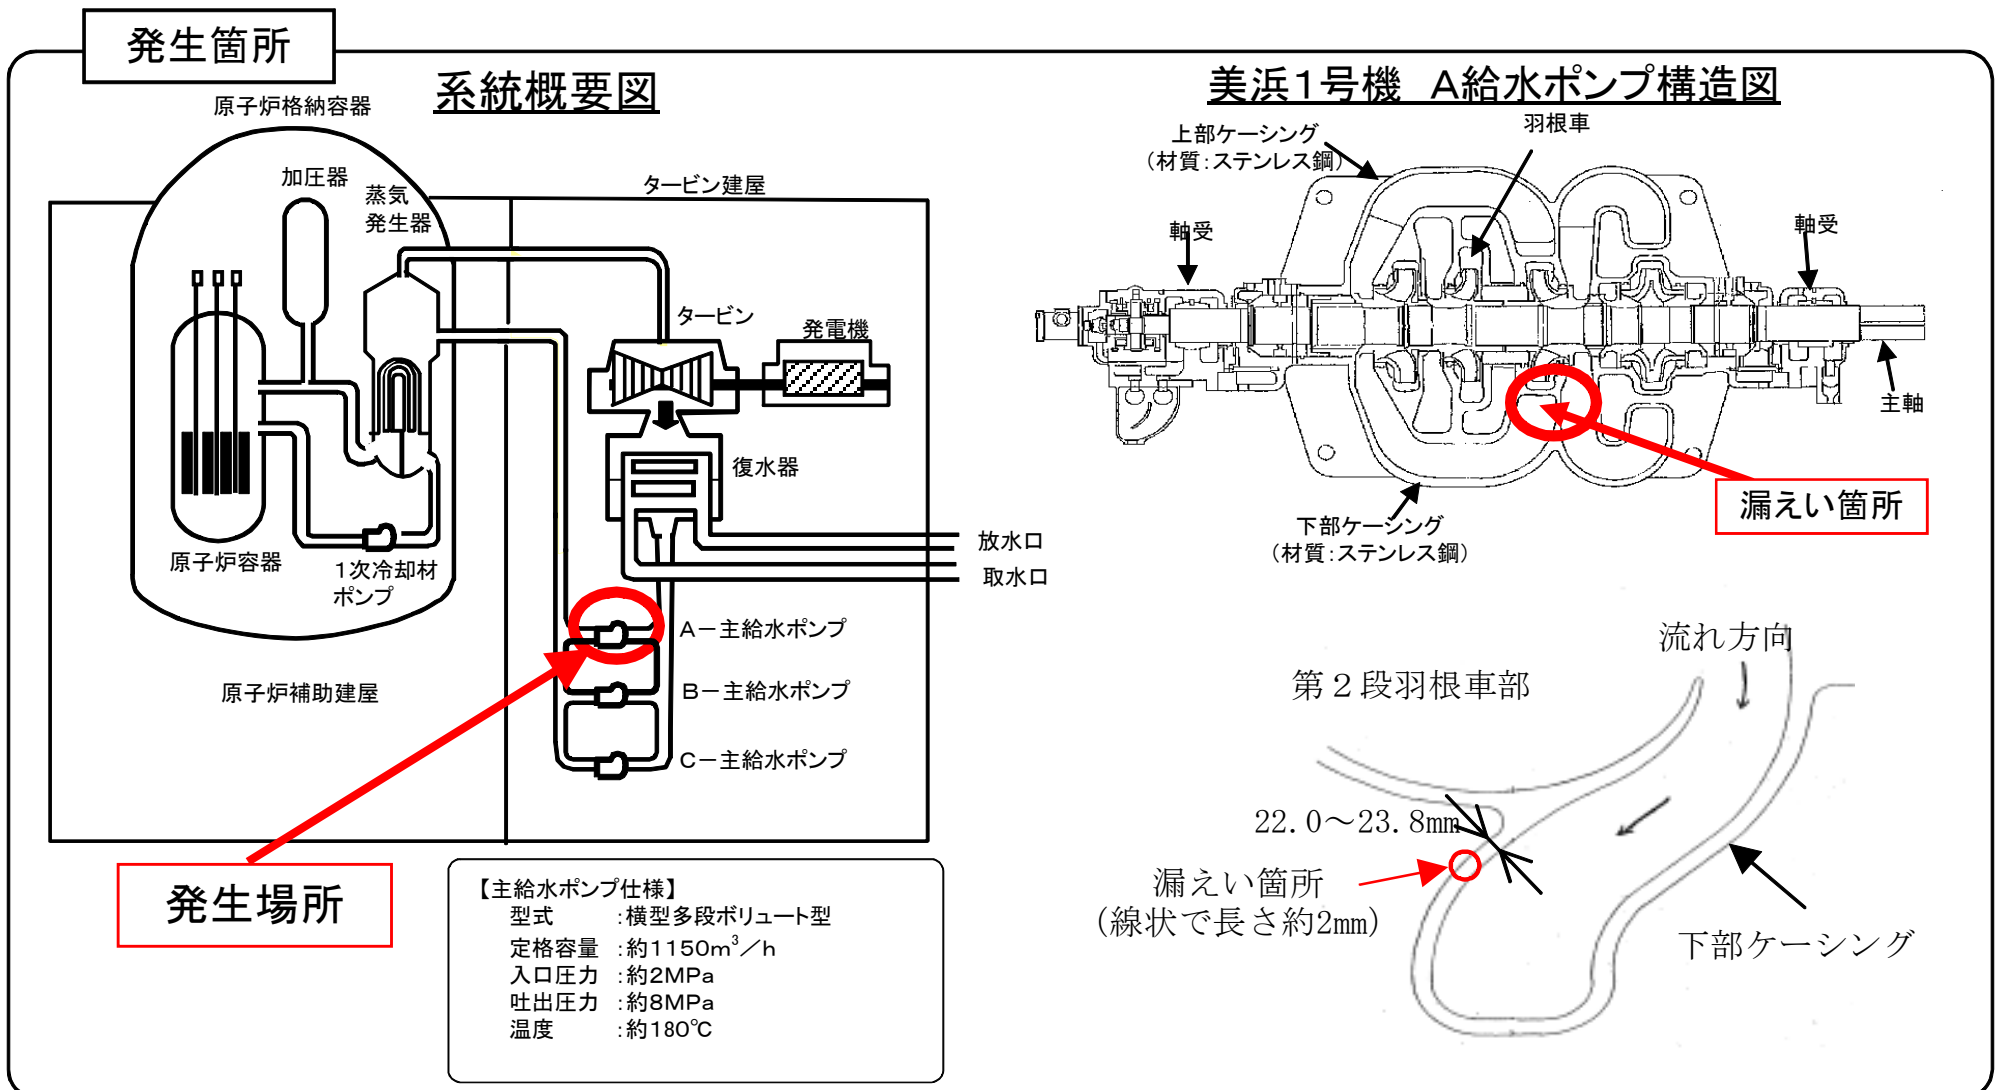
欠陥は、長さ約6mm、幅約1mmであった。また、欠陥性状は、両先端が丸みを帯びており、中が空洞となっていることから、製造時の内在欠陥(鑄巣欠陥)の様相を呈していた。

漏えい箇所直径約3mmの指示模様が認められた。その他直径約2mm、直径約1.5mmの指示模様が認められた。
