## 大飯発電所3, 4号機 廃棄物処理建屋での火災について(状況)

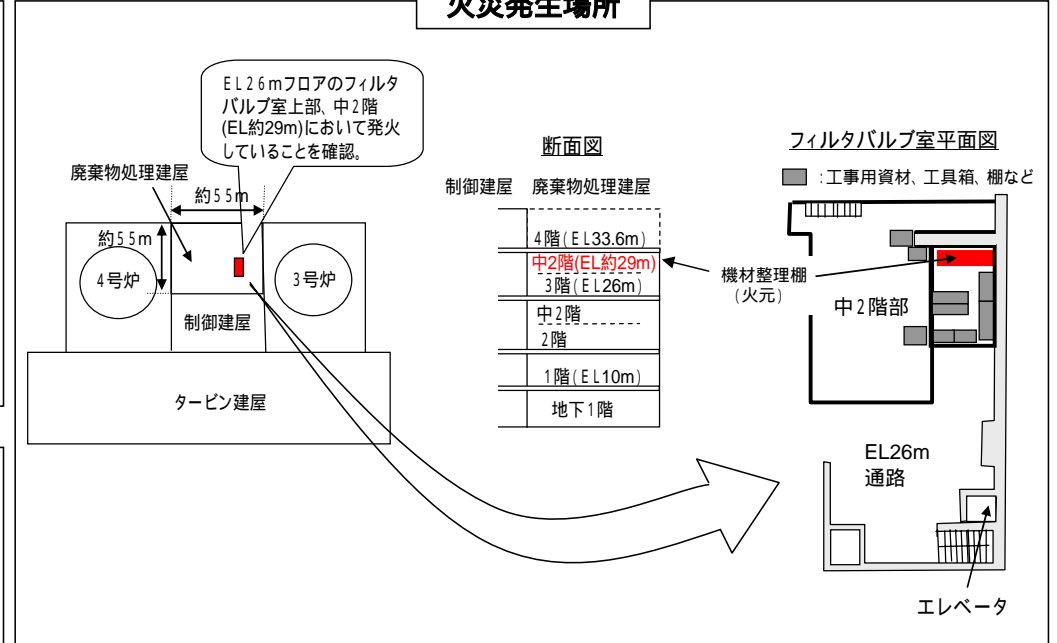
## 火災発生場所

- 18時40分 廃棄物処理建屋内において火災報知器が動作。
- 18時50分 建屋3階面(EL26m)のエレベータ出口付近及びフィルタバルブ室上部中2階階段付近で煙を確認。
- 18時52分、19時00分 消防大飯分署へ連絡。
- 19時03分 消防署へ出動を要請。(19時08分 要請完了)
- 19時17分 作業員2名が煙を吸い込んだため、念のため救急車の出動を要請。(受診結果:1名がのどの粘膜を痛めていたが、特に異状なし)
- 20時15分 建屋3階面のフィルタバルブ室上部中2階で消防隊員が発火を確認。
- 20時27分 消防隊員4名および当社社員3名が、消火器で消火活動を実施。
- 22時20分 消防隊員3名、当社社員3名が消火栓を使用し放水。(冷却のため)
- 22時35分 消防隊員が鎮火を確認。

消防による現場検証の結果、最も激しく燃えていたのはフィルタバルブ室上部中2階にある機材整理棚の中段であり、ここを火元と推定。

(溶接作業に使用した防火シート、防災シート等が置いてあった)
