## 大飯発電所2号機の出力降下(制御棒位置偏差大警報発信)の原因と対策について

### 発生時の概要

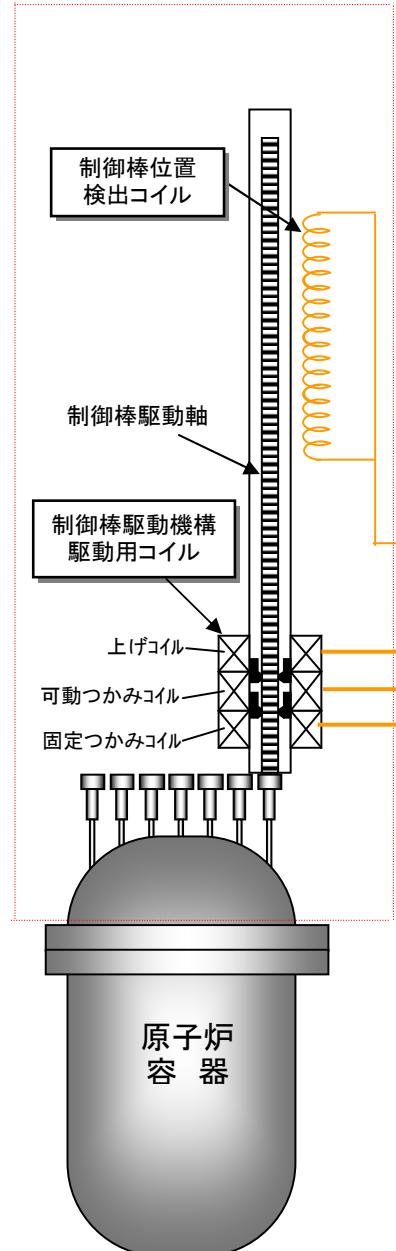
#### 制御棒駆動および制御棒位置検出概要図

- 停止グループBANK Dの4本の制御棒のうち、1本の制御棒位置と、残りの3本の制御棒位置の偏差が大きい
- 停止グループBANK Dの4本の制御棒のうち、1本の制御棒位置とステップカウンタとの偏差が大きい
