# 舞鶴発電所 1 号機のボイラ配管からの漏水に関する点検結果の概要について

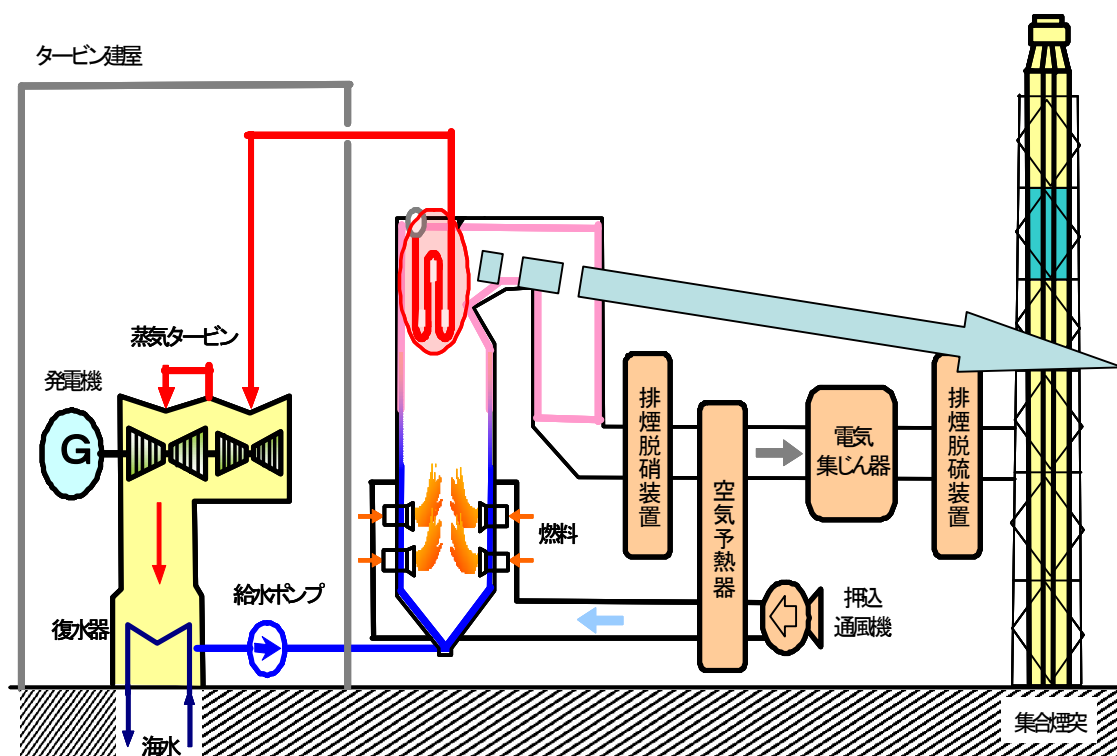
損傷箇所：ボイラ配管

損傷原因：配管表面の温度が局部的に高かったため、配管がクリープ損傷※し、そこから噴出した蒸気の勢いで当該配管が変形したことにより、近傍の配管 3 本に変形が生じたものと推定している。

対 策：損傷変形管 4 本その他、検査の結果、軽微な変形が認められた 4 本を含む 18 本、合計 22 本の取替を行った。
