# 姫路第二発電所5号機 ボイラ給水弁からの水漏れについて

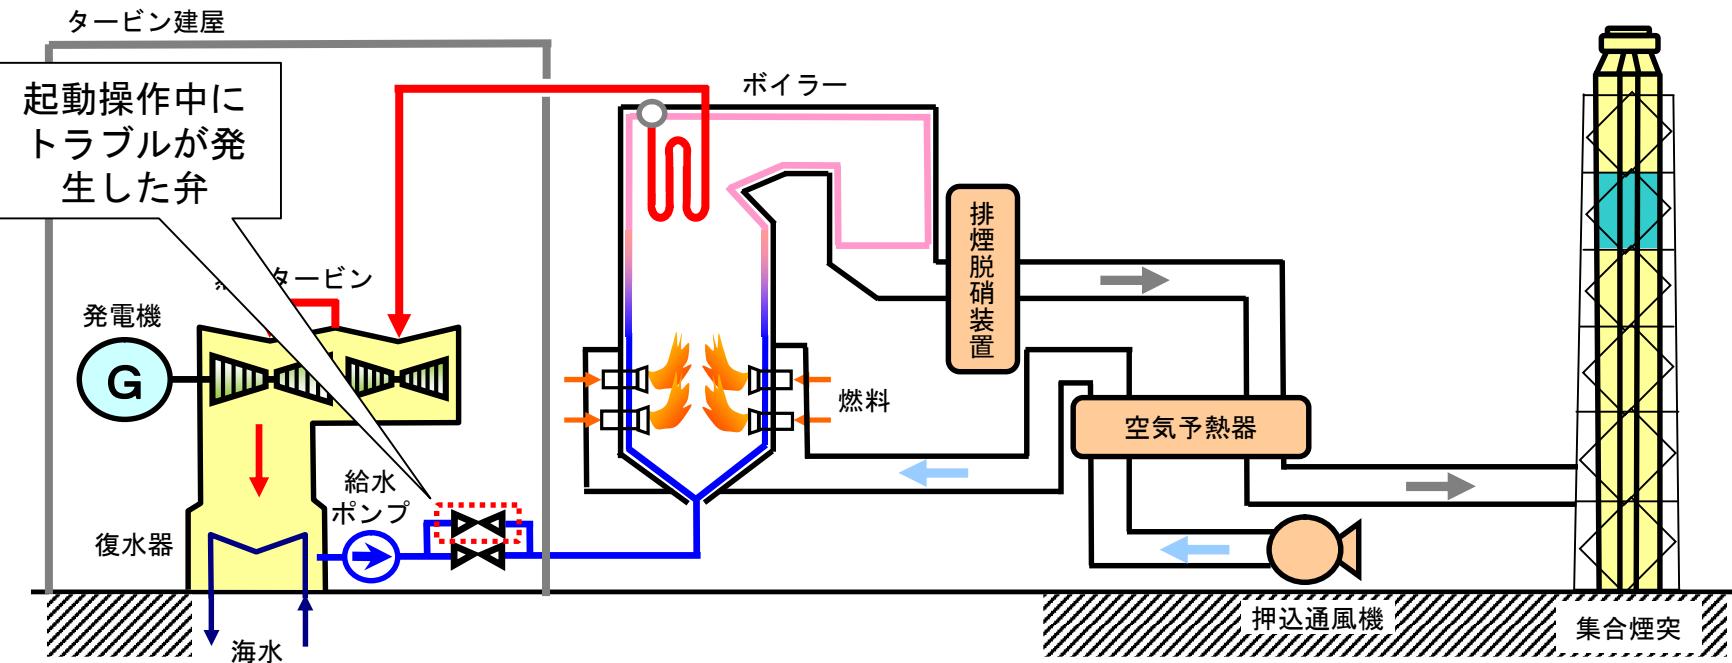
長期間の使用により、弁内部のパッキン付近に生じた錆等を除去するため、清掃を繰り返したことで、パッキンを収納する弁内部が磨耗して広がり、密閉性が低下し、水漏れが発生したものと推定した。

パッキンを取り替えるとともに、パッキンの締付けを従来より強くした。
