赤穂発電所1号機 ボイラ配管の点検結果について

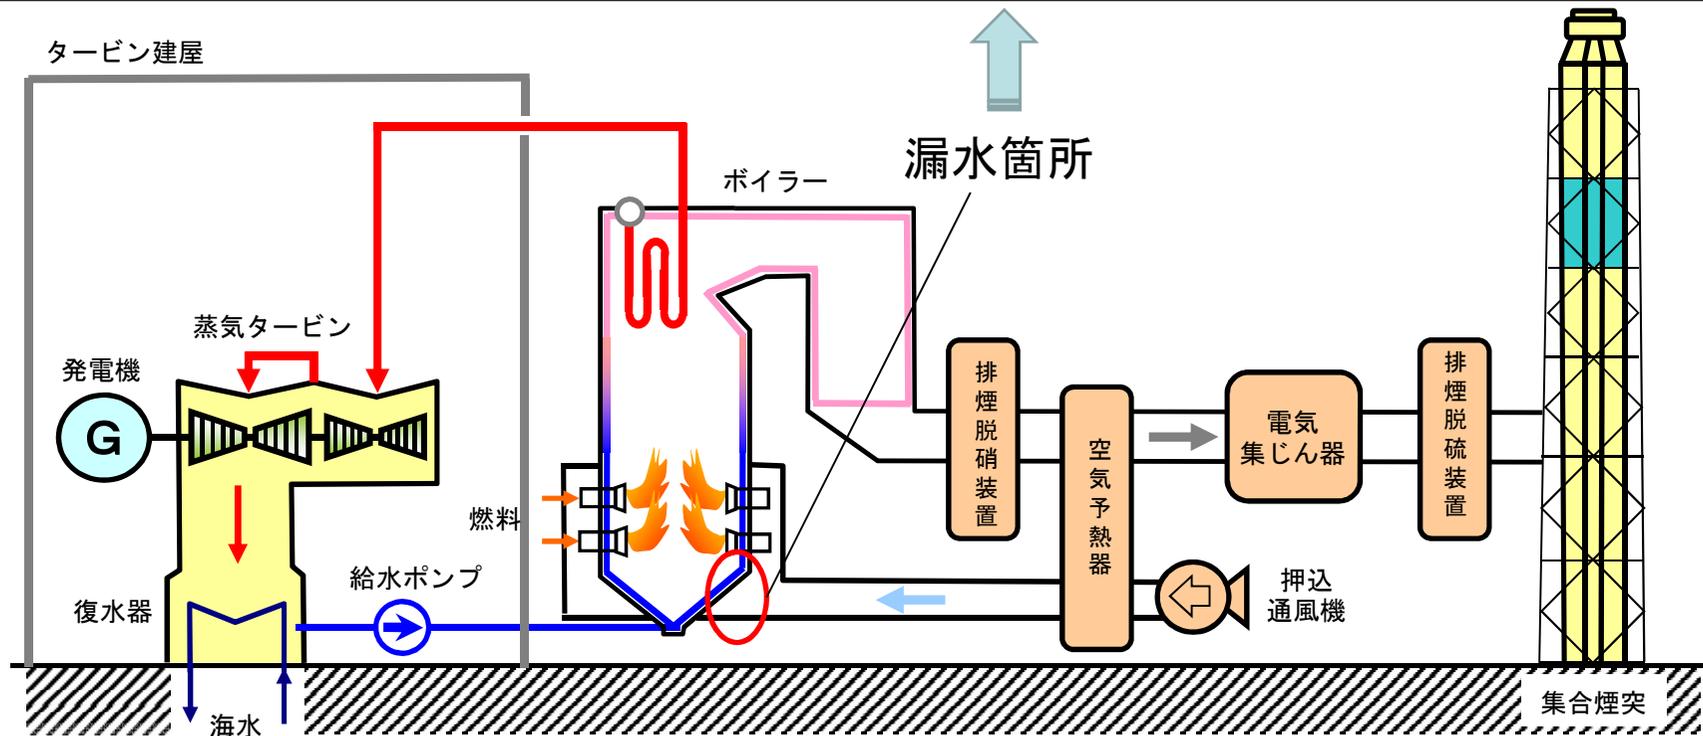
損傷箇所：ボイラ配管

- 対策：① 損傷を確認した配管1本の取替えに加え、同様の損傷を予防するために、同じ構造を持つ配管3本を含む合計8本の配管を取り替えた。
- ② 漏水した配管と類似する箇所（計8箇所）について非破壊検査を実施し健全性を確認した。
