図-1 原子炉冷却系統設備小口径配管他取替工事

【工事概要】

国外PWRプラントにおける応力腐食割れ事象を踏まえ、1次冷却材の流れのない配管（高温環境で溶存酸素濃度が高い）の溶接部について、計画的に対策工事*1を実施しており、今回は、余熱除去系統1箇所および化学体積制御系統4箇所について耐食性に優れた材料に取り替えた。また、取替え時の作業性を考慮し、対象箇所周辺の弁や配管の一部を取り替えた。

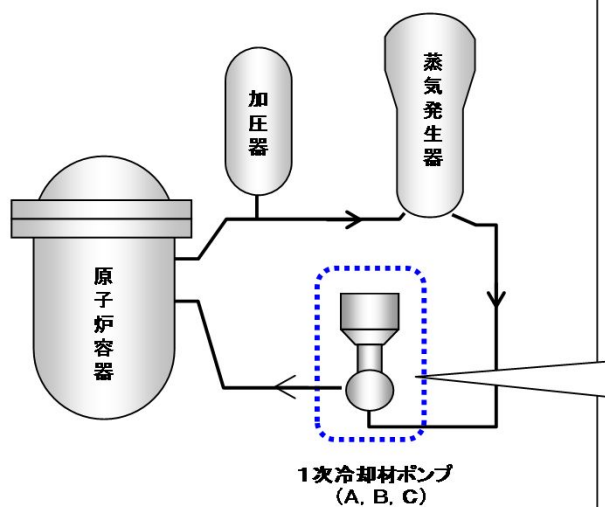
1次冷却材ポンプの概要図

1次冷却材ポンプの供用期間中検査として、C号機の主フランジ締め付け部やケーシング内表面について目視点検や超音波探傷検査を行ない、健全性を確認した。

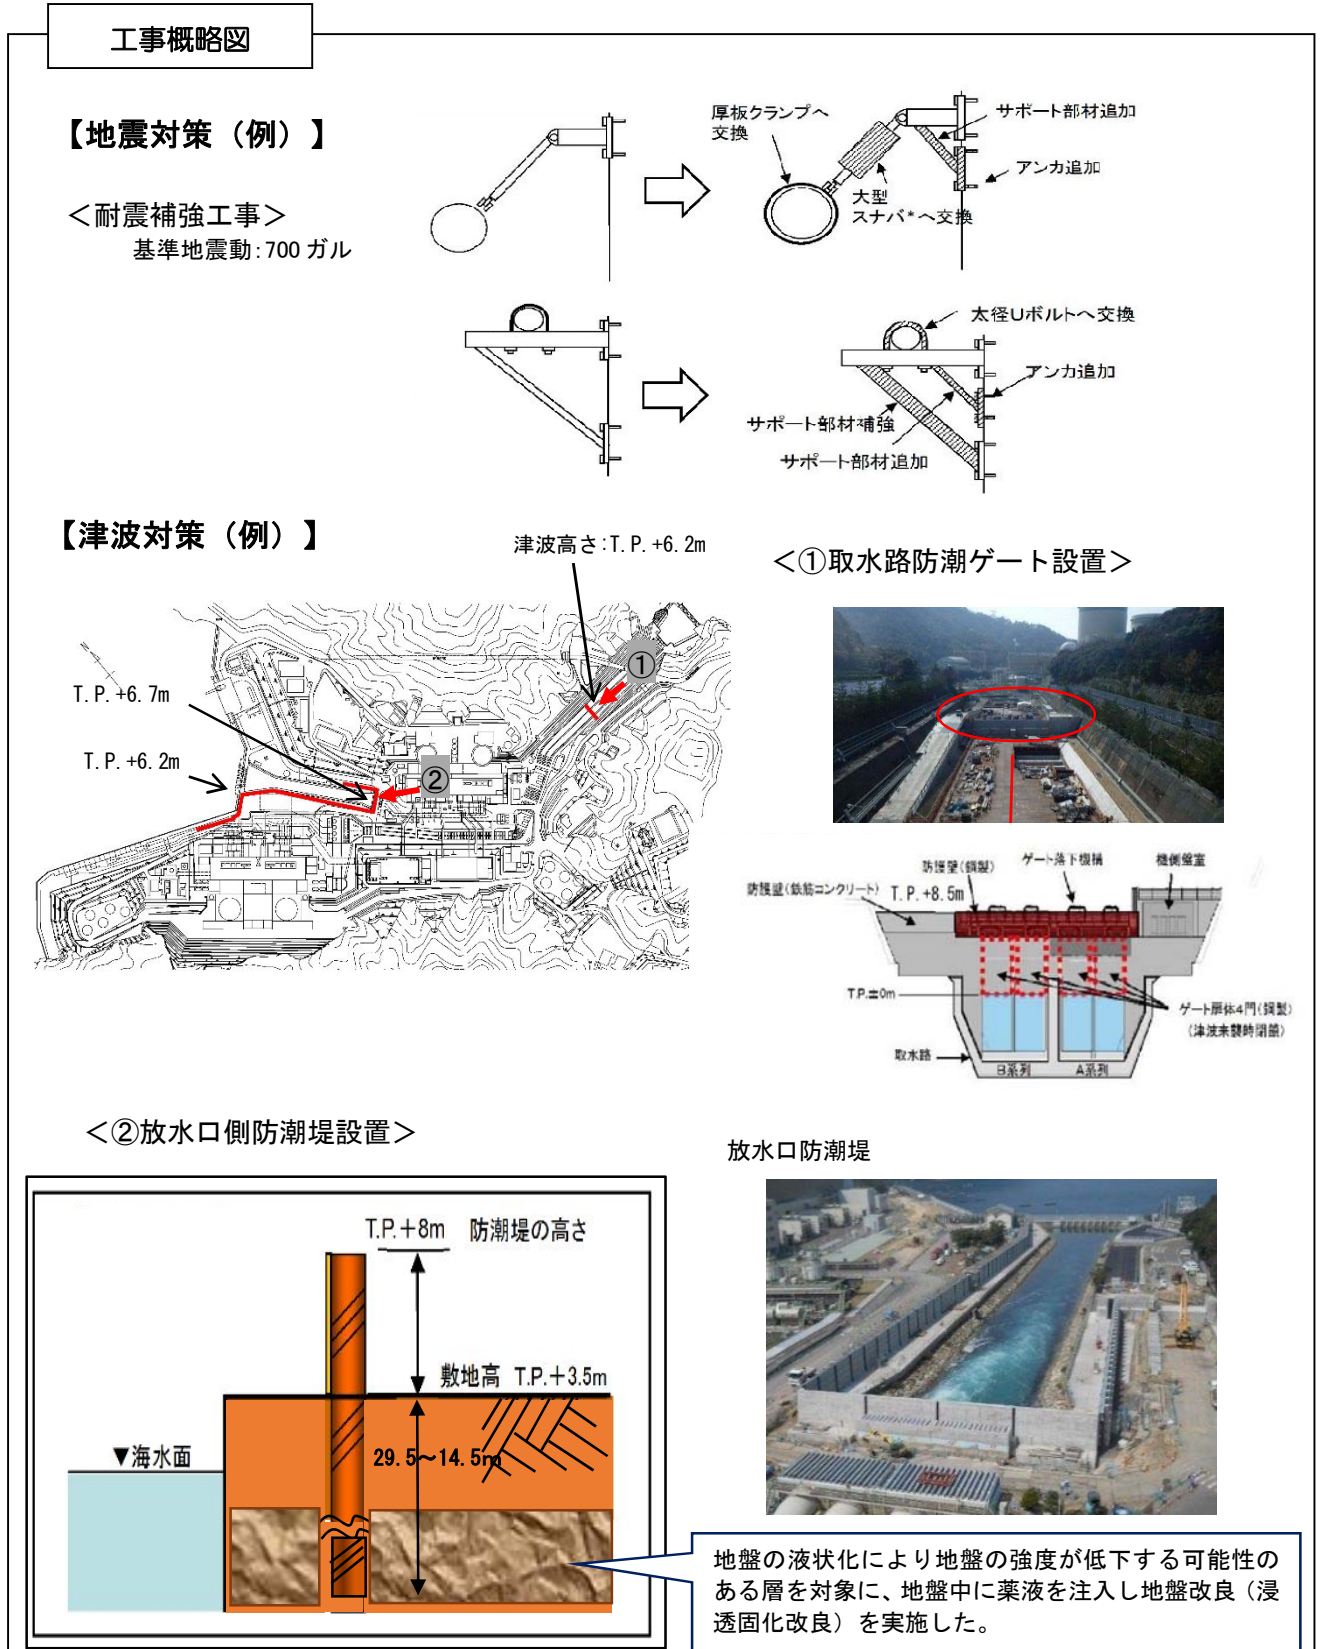
地震対策：耐震補強工事、斜面崩落対策工事

津波対策：放水口側防潮堤設置、取水路防潮ゲート設置、自然現象監視カメラ、潮位計設置

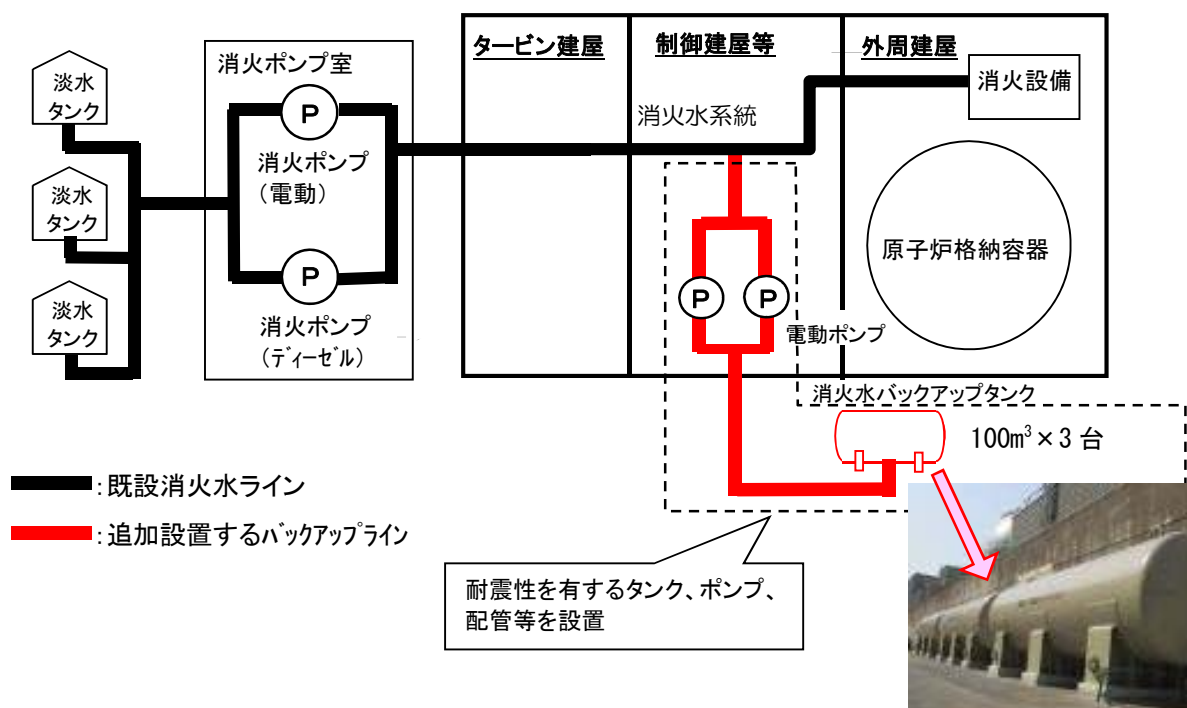
<消火水バックアップタンク設置、ポンプ設置>

火災防護対策：消火水バックアップタンク設置、ポンプ設置

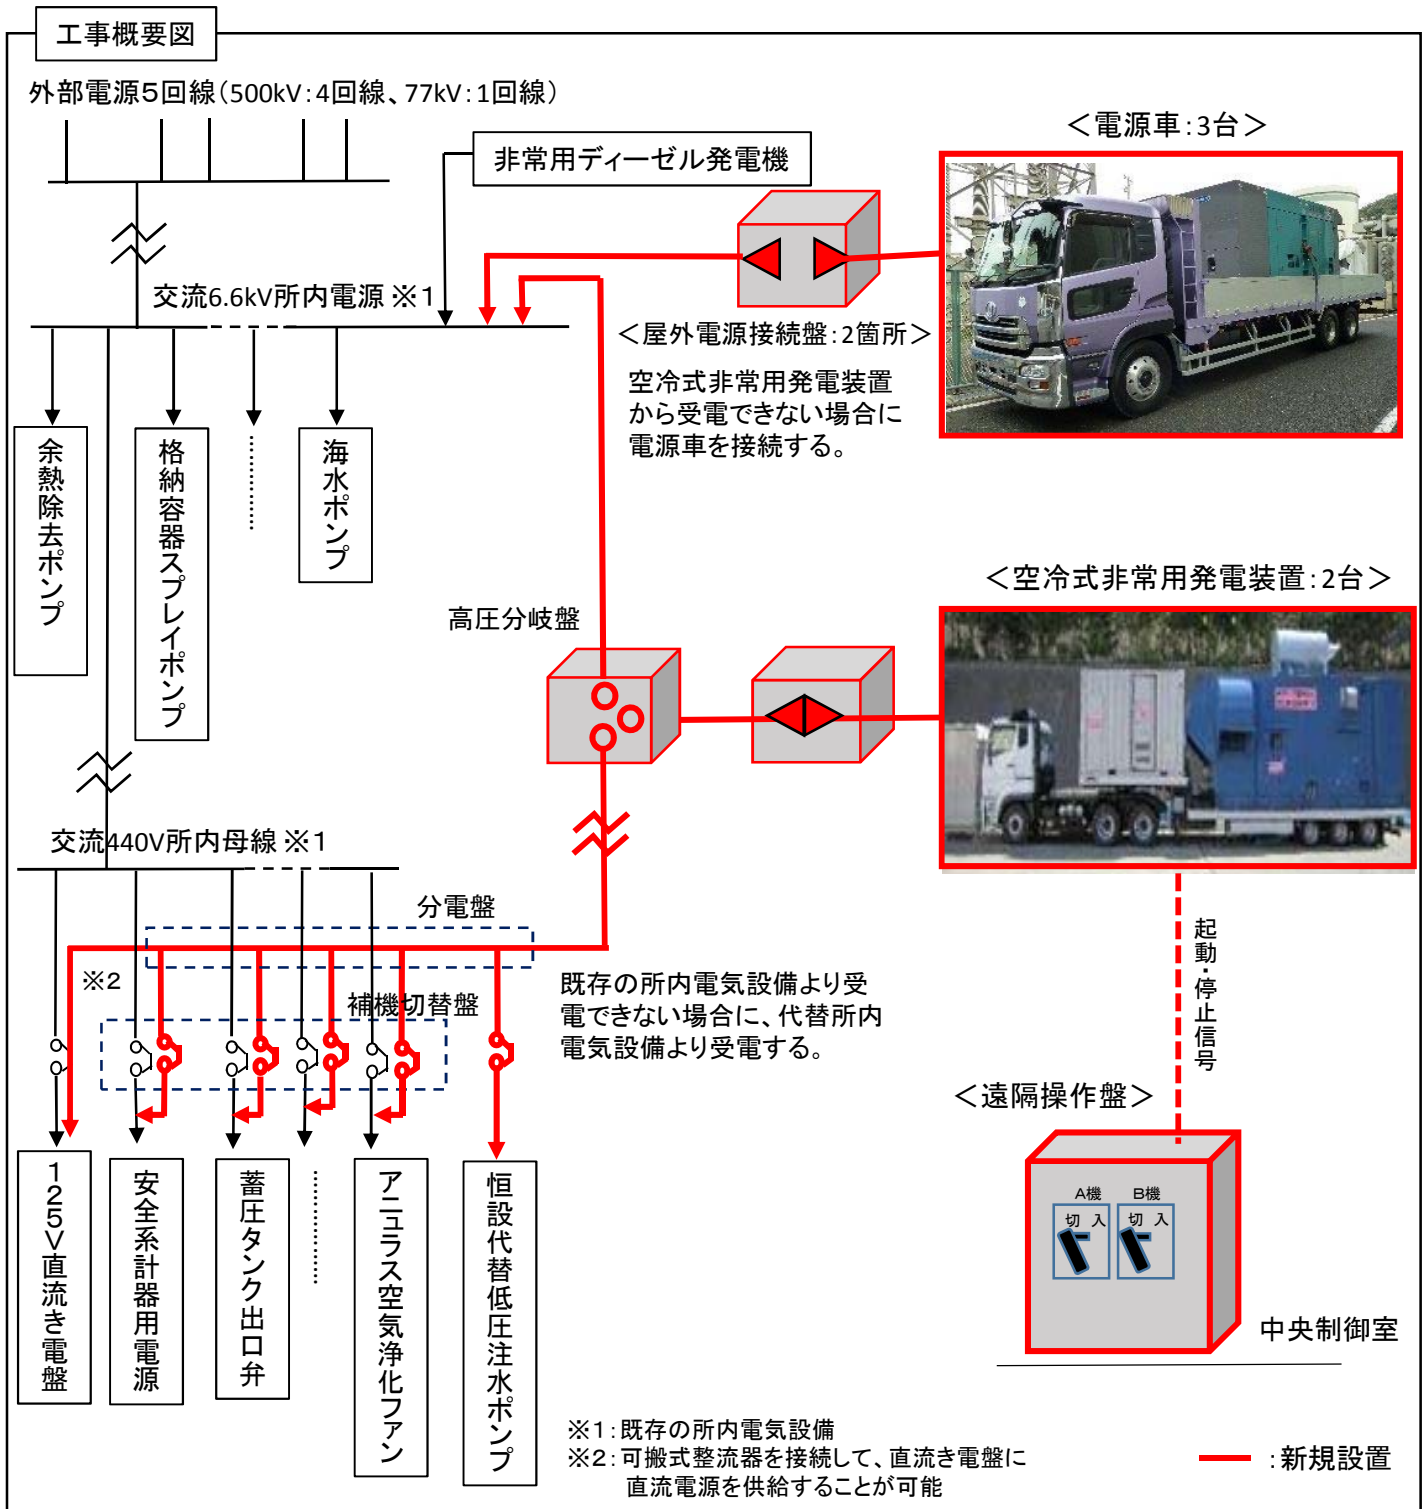
図-8 重大事故対策(電源の確保:交流電源)

- ① 外部電源が喪失して非常用ディーゼル発電機が起動しない場合の代替電源として空冷式非常用発電装置(2台)を設置するとともに、中央制御室から遠隔起動できるように設備を改造した。
- ② 空冷式非常用発電装置からの電源供給等が期待できない場合を想定し、電源車(3台、うち1台は3、4号機共用の予備)を配備するとともに、原子炉補助建屋側面に接続口(2箇所)を設置し、電源車からの電源ケーブルを接続することで蓄電池や計器用電源等への電源供給を可能とした。
- ③ 既存の所内電気設備が使用できない場合を想定して、空冷式非常用発電装置から恒設代替低圧注水ポンプ等の重要機器に直接給電を可能にするため、代替所内電気設備(高圧分岐盤、分電盤、補機切替盤等)を設置した。

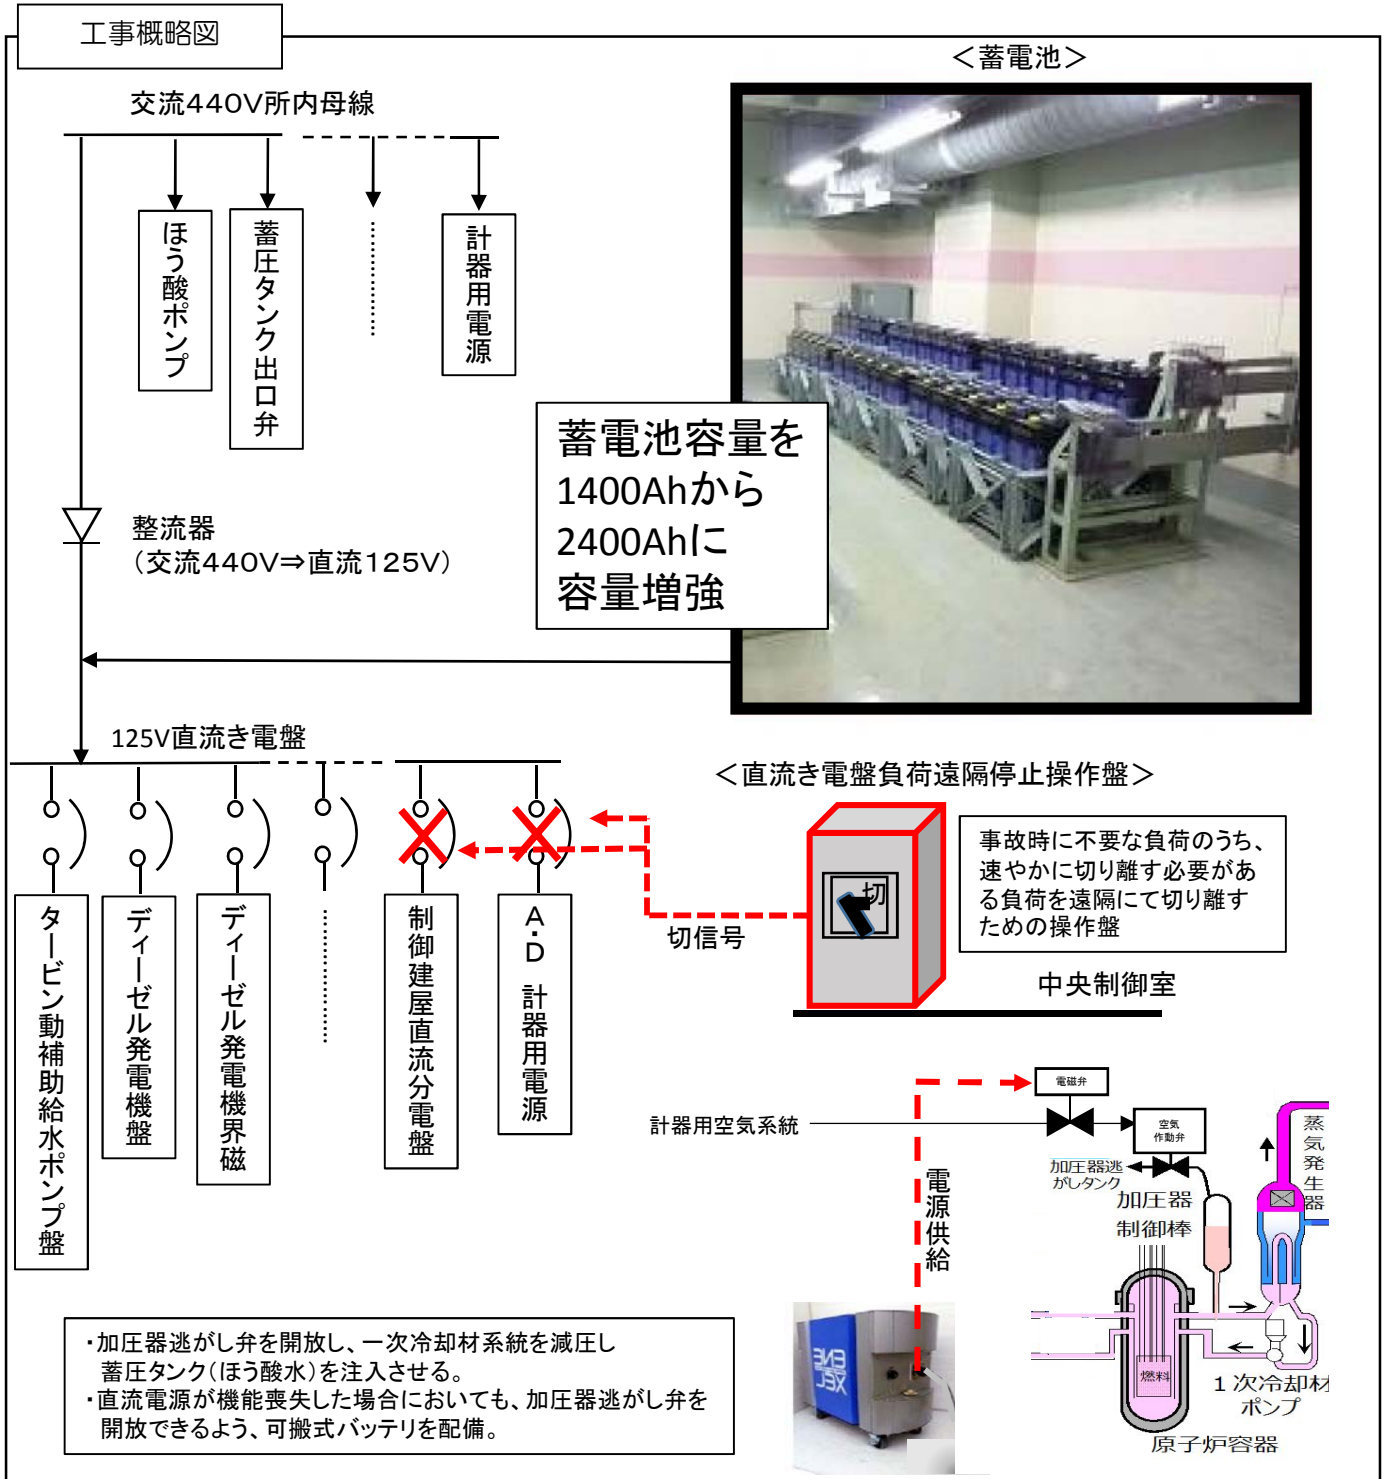
図-9 重大事故対策(電源の確保:直流電源)

- ①蓄電池(2系列)について、全交流電源喪失時に原子炉の冷却等に必要の負荷に24時間以上電源供給を可能とするために容量の増強を行った。(蓄電池容量:1400→2400Ah(2系列とも))
- ②全交流電源喪失時における原子炉の冷却等に不要の負荷のうち、速やかに切り離す必要がある負荷を遠隔にて切り離すための操作盤を中央制御室に設置した。
- ③直流電源系統が機能喪失した場合を想定して、加圧器逃がし弁を作動させるための電磁弁に直流電源を供給するため、専用の可搬式バッテリーを配備した。

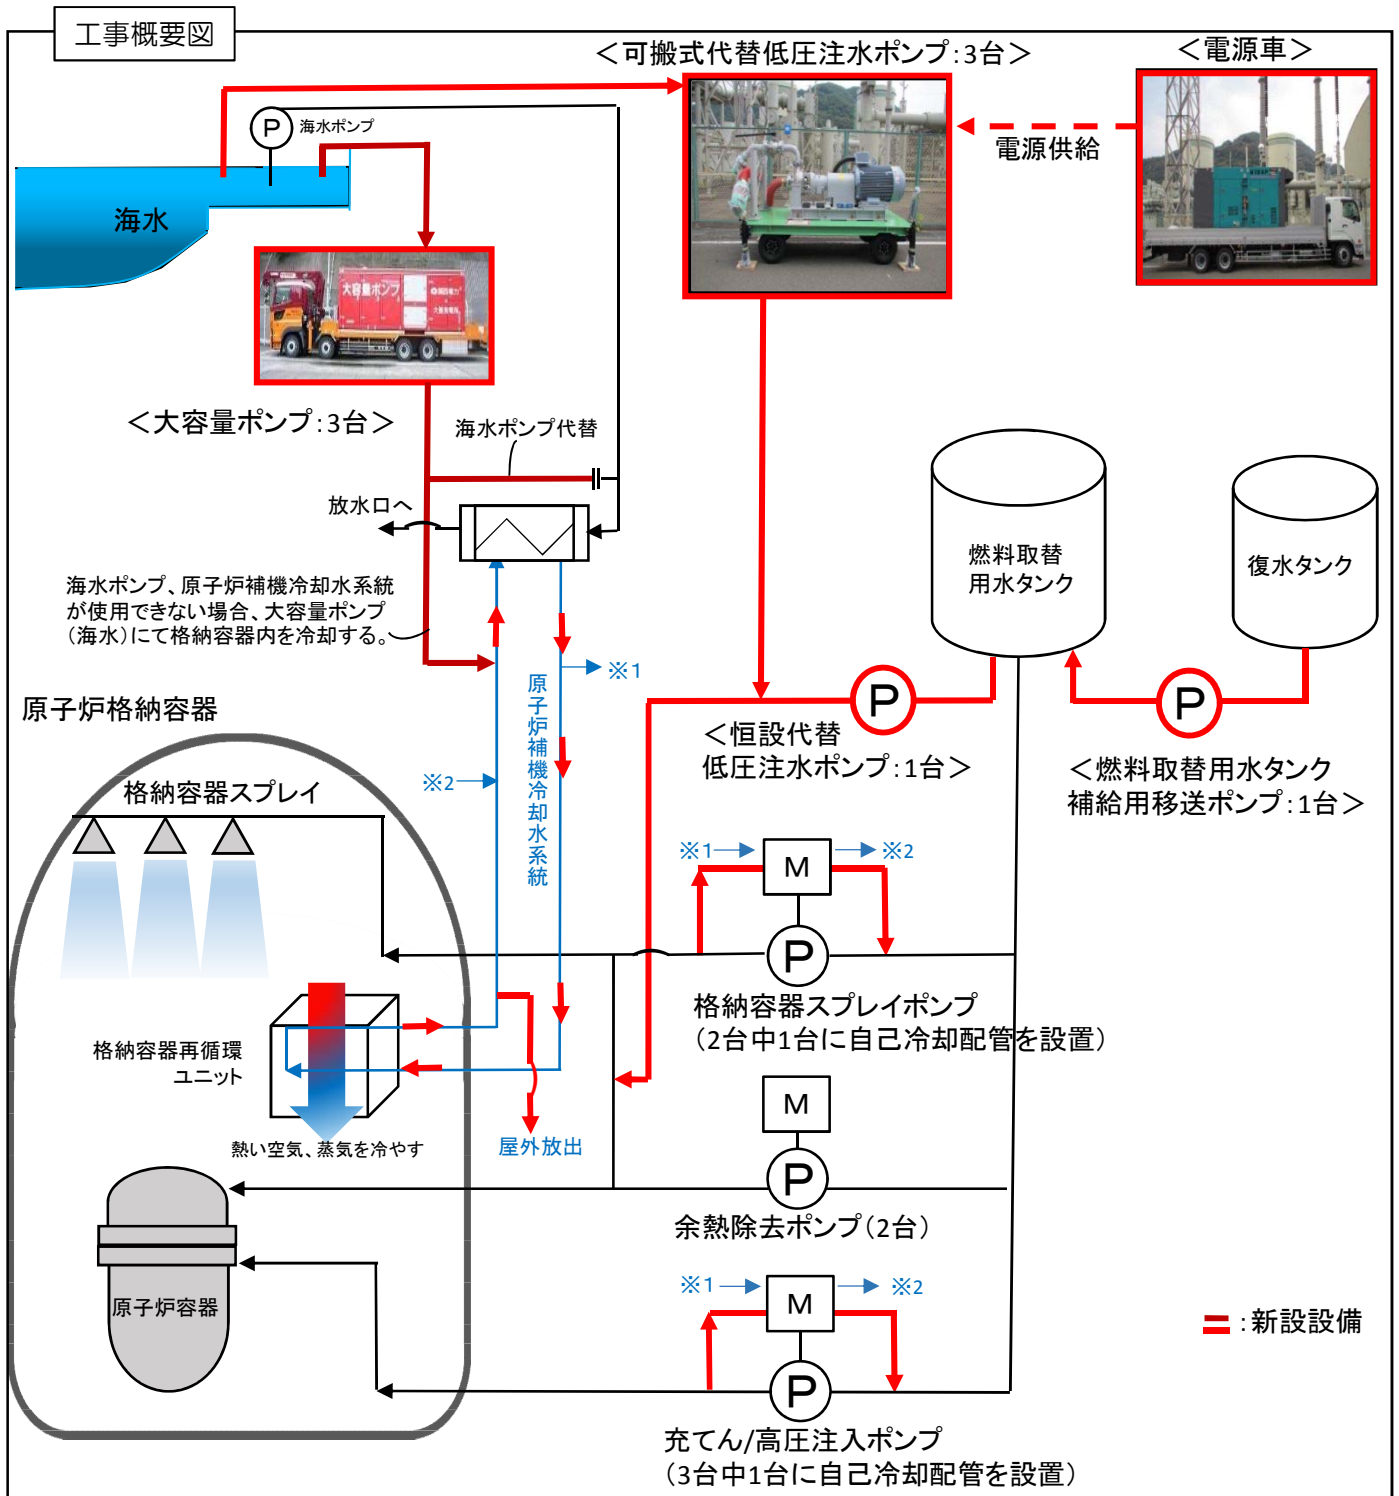
図-10 冷却機能の確保(炉心・格納容器の冷却)

- ①電源が喪失した場合においても、原子炉および格納容器スプレイの注水を可能とするため、可搬式および恒設の代替低圧注水ポンプを設置した。
- ②原子炉補機冷却水系統が機能喪失した場合においても、ポンプ自身の吐出水によりモータ等を冷却する(自己冷却)ため、ポンプ自身の吐出水を冷却水として供給するための分岐配管等を設置した。
- ③復水タンクから燃料取替用水タンクへの移送配管およびポンプを設置した。

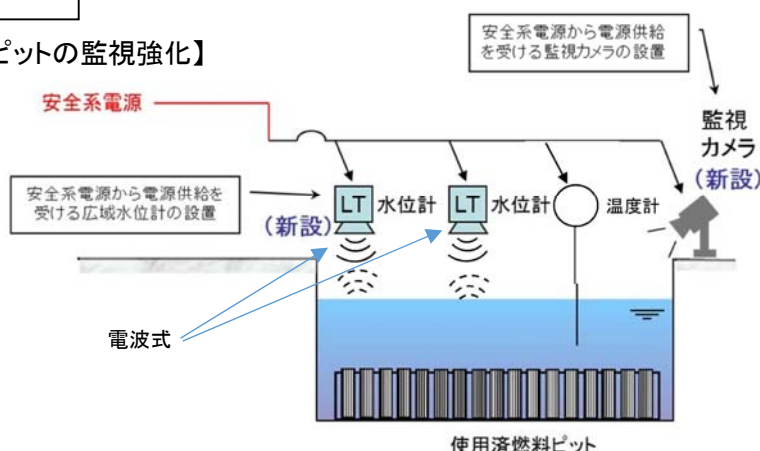
【使用済燃料ピットの監視強化】

- ①使用済燃料ピットの監視強化のため、広域水位計(電波式)を増設するとともに、監視カメラを設置した。
- ②予備変圧器から安全系母線給電ルート上に設けられているバスダクトをケーブルに取り替えるとともに、ケーブル接続部の防水処理を行った。
- ③消火水バックアップタンク等に替わる水源確保の観点から、3、4号機背後斜面の湧水排出トンネル内に湧水を堰き止めて淡水貯水槽を設置し、3、4号機共用の水源とした。
- ④

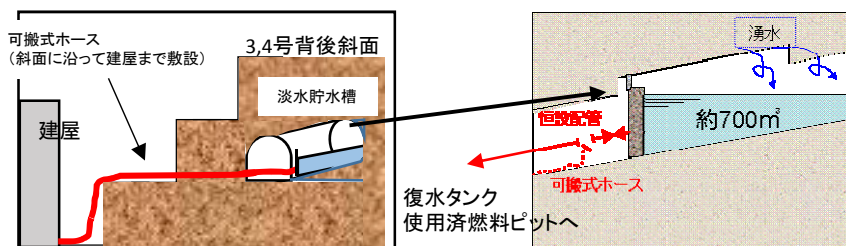
<淡水貯水槽>
(3,4号背後斜面湧水排出トンネル)

既補給用ラインが使用できない場合、淡水貯水槽から仮設消防ポンプを使用し復水タンク、使用済燃料ピットへ補給する。
