高浜発電所4号機の定期検査状況について (蒸気発生器伝熱管の渦流探傷検査結果)

渦流探傷検査(ECT)結果

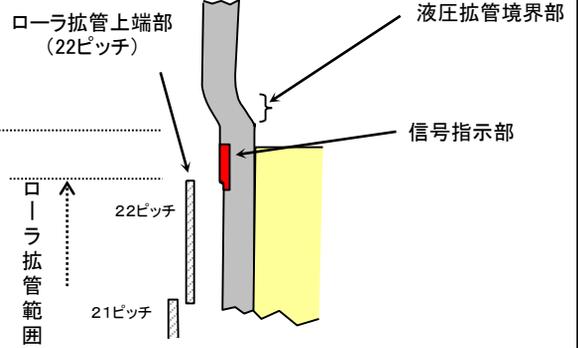
ローラ拡管部(イメージ)

信号指示位置は22ピッチローラ拡管上部部であった

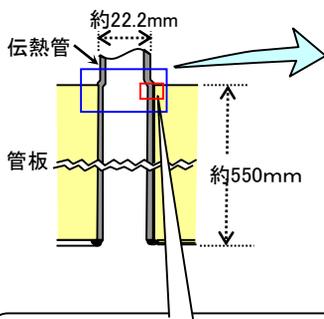
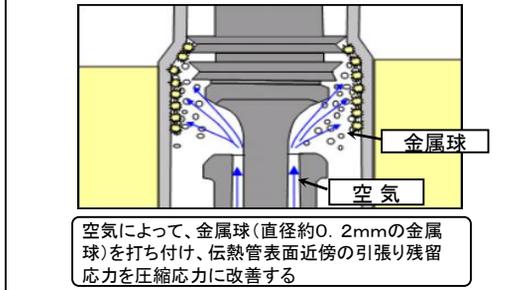
ショットピーニングの実施概要

空気によって、金属球(直径約0.2mmの金属球)を打ち付け、伝熱管表面近傍の引張り残留応力を圧縮応力に改善する

ショットピーニングによる圧縮応力付与範囲

この範囲に、応力腐食割れの先端があった場合、割れが進展し、顕在化する可能性がある
