美浜発電所3号機2次系配管の点検結果について (第3回報告)

これまでの点検結果に基づく考察

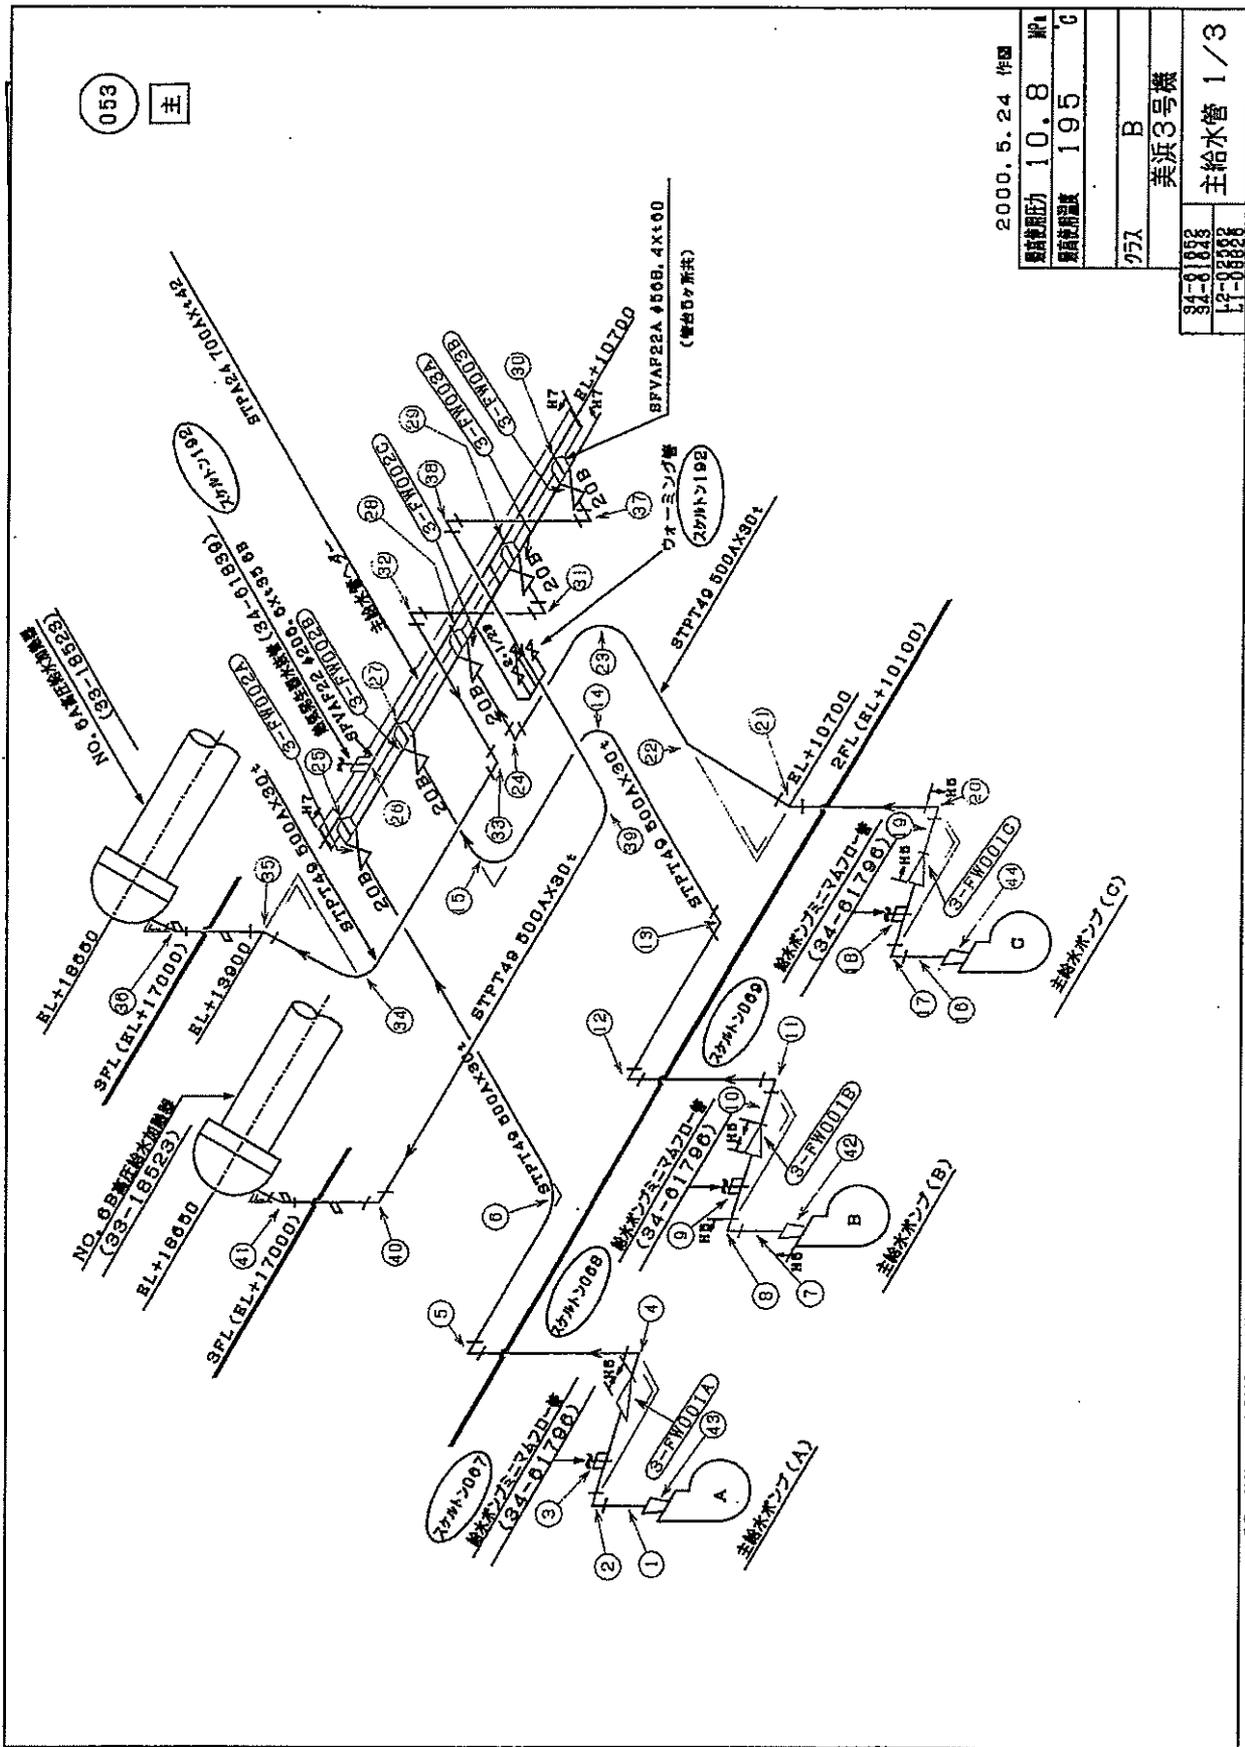
標高差圧力	10.8 MPa
標高差距離	195 m
77A	B
美浜3号機	
主給水管 1/3

53-39	主給水管(1/3)	90° 曲管	30.0	27.5	22.0	主要	有り	45.5	0.135
53-40	主給水管(1/3)	90° エルボ	30.0	29.4	22.0	主要	有り	41.5	0.220
53-41	主給水管(1/3)	45° エルボ	30.0	23.4	21.6	主要	有り	3.0	0.512
53-43	主給水管(1/3)	レジャーサ	32.0	21.8	21.6	主要	有り	—	0.521
53-43	主給水管(1/3)	小径側	30.0	21.3	19.0	主要	有り	3.1	0.626
53-44	主給水管(1/3)	レジャーサ	32.0	27.5	21.6	主要	有り	11.9	0.519
53-44	主給水管(1/3)	小径側	30.0	23.2	19.0	主要	有り	6.4	0.645
