大飯発電所1、2号機 A-廃液蒸発装置濃縮液ポンプ入口配管からの漏えい概要図

大飯発電所3号機 漏えい燃料集合体装荷位置

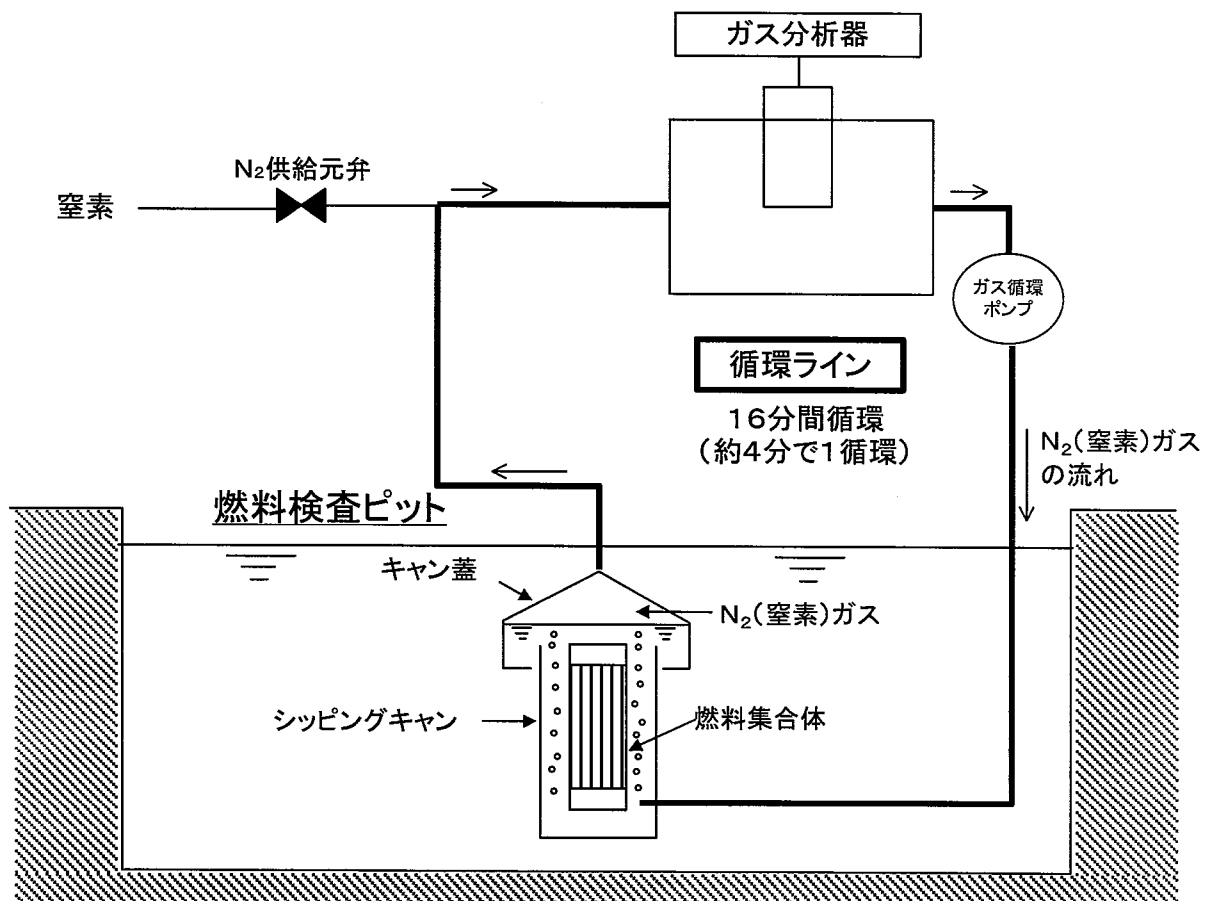
燃料集合体 SHIPPING 検査装置 系統図

燃料より漏えいする核分裂生成物(キセノン133)を検出し、漏えいの有無を確認する検査。

SHIPPING キャンの中に燃料集合体を入れ、 $N_2$ (窒素)ガスをSHIPPING キャン内に充填後、 $N_2$ ガスを16分間循環(約4分で1循環)させ、ガス分析器(NaI)で $N_2$ (窒素)ガスに含まれるキセノン133を計測し、漏えいの判定を行う。
