図 - 5 原子炉容器管台溶接部等の応力腐食割れに係る点検概要図

点検概要

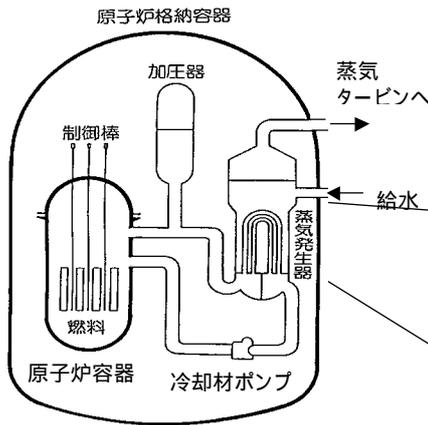
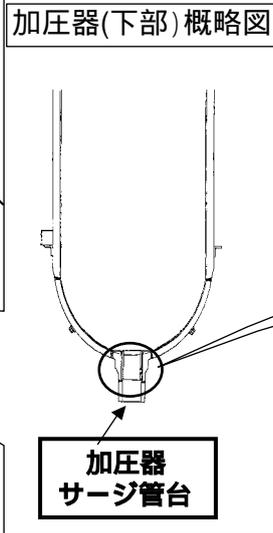
概略系統図

国内外PWRプラントにおいて、600系ニッケル基合金を用いた1次冷却材システムの溶接部で応力腐食割れが発生した事例に鑑み、溶接箇所には600系ニッケル基合金が使用されている原子炉容器冷却材出口管台、原子炉容器底部の炉内計装管管台および加圧器サージ管台について、外観目視点検や超音波探傷検査(UT)を実施し、異常のないことを確認した。
