大飯発電所3号機 体積制御タンクからの放射性希ガス放出概要図

大飯発電所2号機 余熱除去系統他配管の点検および補修工事概要図(1)

大飯発電所1、2号機 A - 廃液蒸発装置濃縮ポンプ入口付近からの漏えい概要図

高浜発電所4号機 B - タービン動主給水ポンプ保安装置試験中の不具合概要図

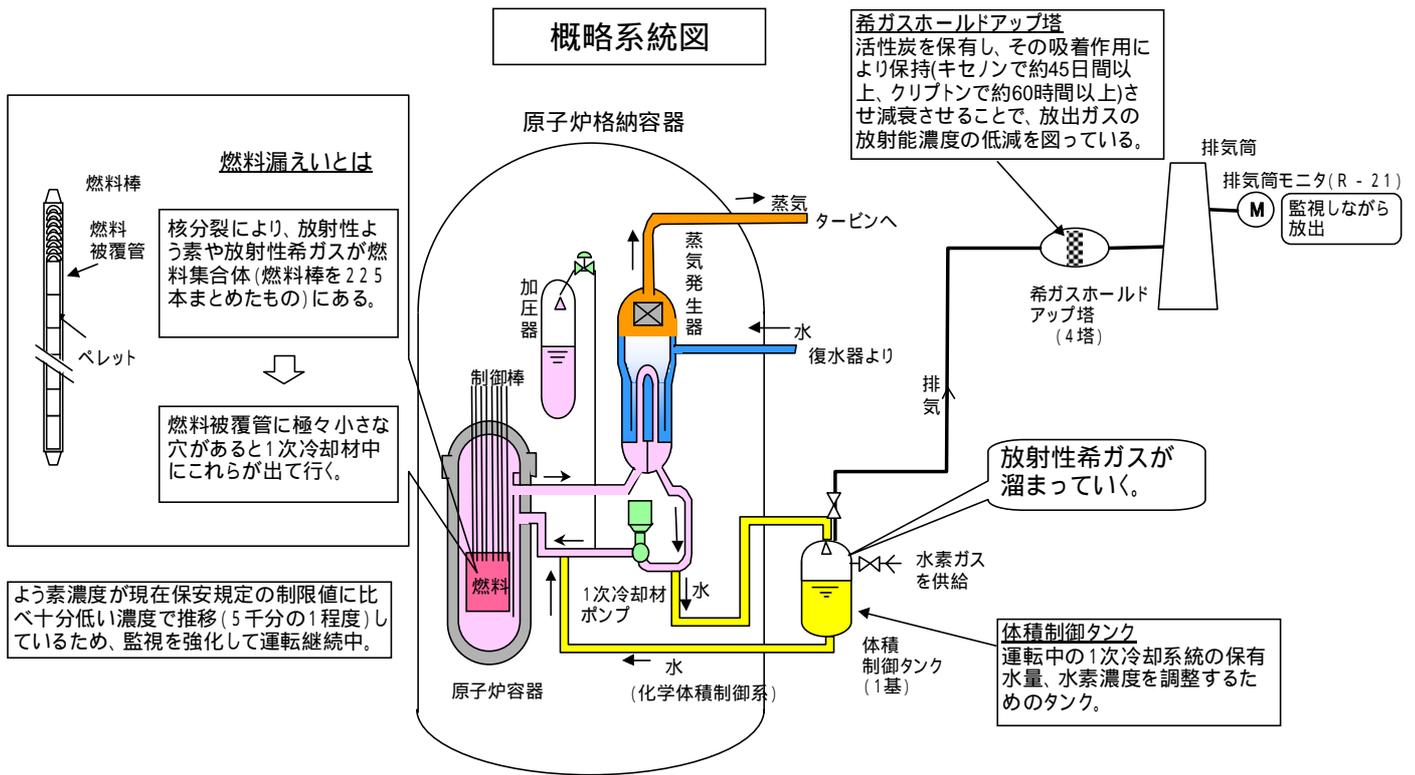
放出される希ガスのうち、短半減期の核種については、希ガスホールドアップ装置での保持期間中に十分に減衰(例:キセノン133(半減期:5.29日))されるが、長半減期の核種(クリプトン85(半減期:10.73年))は十分に減衰されずに放出されるため、徐々に放出した場合と一度に放出した場合のいずれでも環境への放出される総量は変わらない。

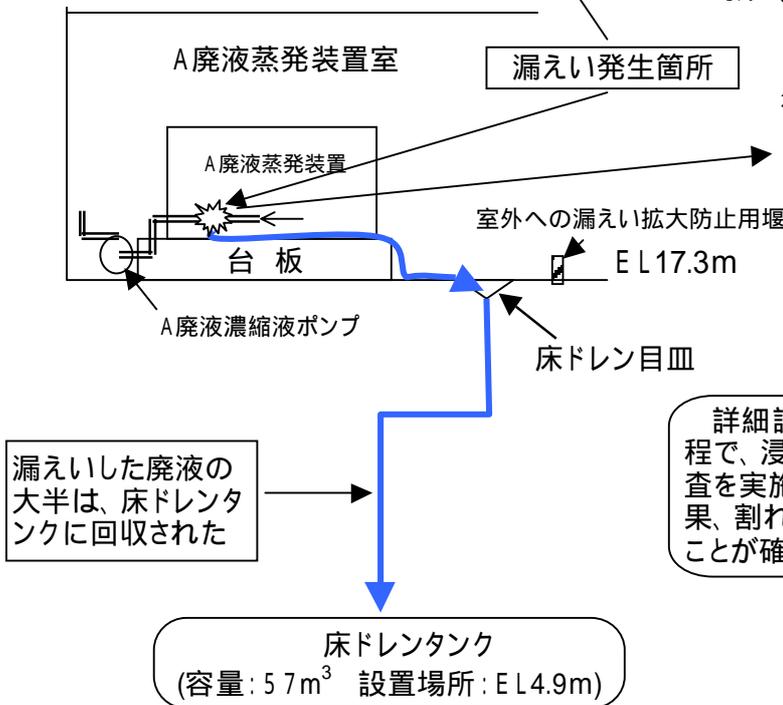
漏えい水の流入経路イメージ図

漏えいした廃液の大半は、床ドレンタンクに回収された

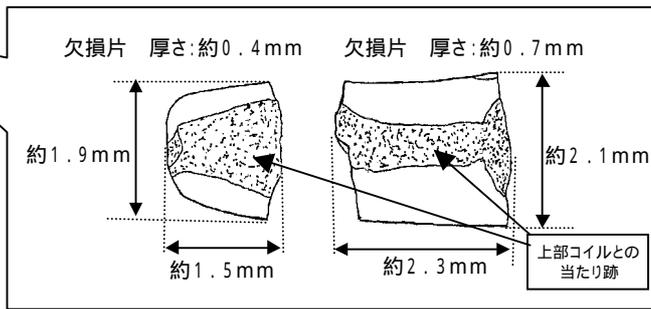
から見た状態

推定原因
バネ先端部と上部コイルとの間に隙間が生じていたことにより、過速度トリップ試験油圧リセット操作において、シャ断子が上下運動し、押さえバネ先端に繰り返し荷重が加わることで、先端部が疲労破壊し、2度にわたり欠損した。
↓
欠損片がシャ断子の可動部に挟まってシャ断子の動きを阻害。
↓
シャ断子が動作せず。
