図 - 2 美浜発電所3号機 C - 主給水ポンプ(予備待機中)点検結果概要図

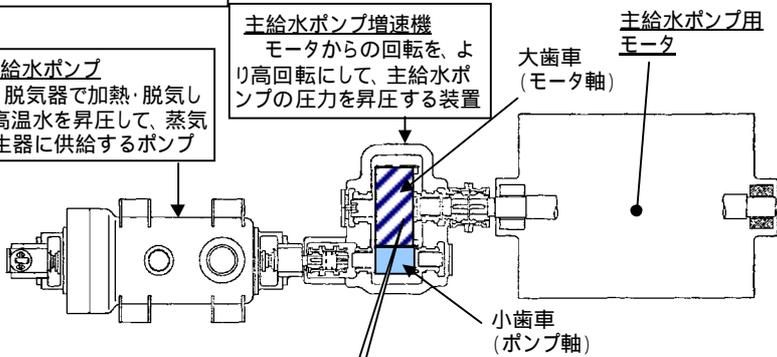
主給水ポンプ概要図

主給水ポンプ
脱気器で加熱・脱気した高温水を昇圧して、蒸気発生器に供給するポンプ

主給水ポンプ増速機
モータからの回転を、より高回転にして、主給水ポンプの圧力を昇圧する装置

大歯車の点検結果

205枚の歯のうち、5枚の歯の一部に浸透指示模様が認められた。

歯の当りが、歯幅の全体に当たっていないこと(片当り)を確認した。

破面観察の結果、疲労割れに見られる特徴を有する模様を確認した。

これまでの運転により、経年的に歯車の当り面にずれが生じ、歯幅全体に分散していた力が片当り箇所集中。

歯当り箇所での力が繰り返し作用し、傷が発生、進展したものと推定。

- ・次回定期検査で、当該増速機の大・小歯車を新品に取り替える。
- ・次回定期検査までの間は、浸透指示模様が認められた歯車を周方向で切削加工などの応急措置を講じ、当該給水ポンプを復旧し、予備機として待機させる。
- ・点検項目に、分解点検時の歯当り確認を追加する。
