平成16年 11月 1日
関西電力株式会社

大飯発電所4号機 第9回定期検査における
2次系配管肉厚測定結果について

大飯発電所4号機における
B-主給水ポンプブースタポンプ吐出管の減肉について

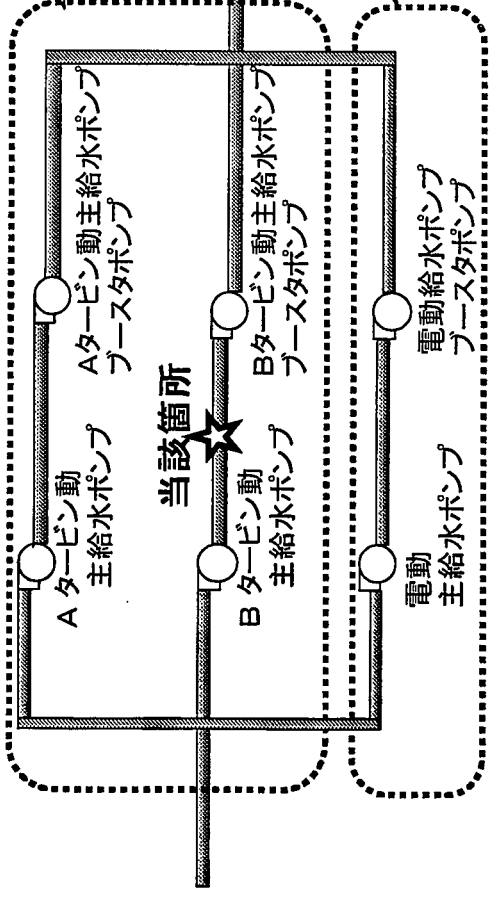
主給水ポンプブースタポンプ吐出管

計算必要厚さを下回る部位1箇所(B-主給水ポンプブースタポンプ吐出管エルボ部)が確認された。

スケルトン 図番号	部位 番号	名称	公称 肉厚 (mm)	測定 最小値 (mm)	計算 必要厚さ (mm)	今定期検査 での余寿命 (年)	部位 分類	系統名	対応
14	5	主給水ポンプブロースタポンプ吐出管(2/3) 90°エルボ	15.0	10.7	10.9	-	主要	給水	今定期検査で同種(炭素鋼)管に取替済。 (測定記録の詳細は別添-1参照)

計算必要厚さを下回ったB-主給水ポンプブースタポンプ吐出管エルボ部については、同材料の配管に取替えた。

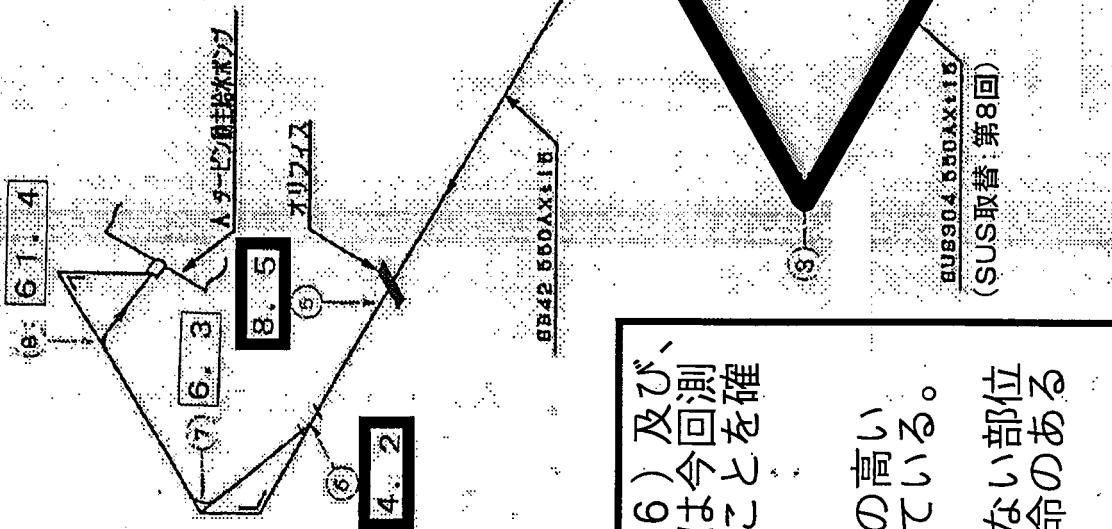
013

スケルトン 図番号	部位 番号	名称	公称 肉厚 (mm)	測定 最小値 (mm)	計算 必要厚さ (mm)	今定期検査 での余寿命 (年)	次回定期 検査時点 での余寿命 (年) [*]	部位 分類	系統名	対 応
13	6	主給水ポンプブースタポンプ吐出管(1/3) 45°エルボ	15.0	12.7	10.9	4.2	3.2	主要	給水	次回定期検査での取替えを計画する。
39	7	主復水管装置(8/15) 90°エルボ	12.7	11.7	8.8	3.1	2.1	その他	復水	配管取替(前回)後の初回計測データであることから、評価精度向上の観点より、次回定期検査での計測を計画する。
		主復水管装置(8/15) 下流管	12.7	11.7	8.8	3.9	2.9	その他	復水	同上
45	1	主復水管装置(14/15) 90°曲管	9.5	8.2	6.4	6.0	5.0	主要	復水	次回定期検査での計測を計画する。
104	12	スチームコンバータ加熱蒸気管(4/4) 90°曲管	7.1	6.0	3.8	5.8	4.8	その他	主蒸気	同上
152	4	第2段湿分分離加熱器加熱蒸気管(2/4) レジュース	17.4	16.8	13.5	5.7	4.7	その他	主蒸気	同上
		第2段湿分分離加熱器加熱蒸気管(2/4) 小径側	12.7	11.9	9.2	5.6	4.6	その他	主蒸気	同上
152	10	第2段湿分分離加熱器加熱蒸気管(2/4) レジュース	17.4	16.8	13.5	5.8	4.8	その他	主蒸気	同上
154	4	第2段湿分分離加熱器加熱蒸気管(4/4) 小径側	12.7	11.9	9.2	5.6	4.6	その他	主蒸気	同上
173	2	第2段湿分分離加熱器トレンタンクドレン管 (5/10) 90°曲管	11.0	10.0	7.0	5.7	4.7	その他	ドレン	同上
175	1	第2段湿分分離加熱器トレンタンクドレン管 (7/10) 90°曲管	11.0	9.4	7.0	5.4	4.4	その他	ドレン	同上
413	16	蒸気発生器C7ローダウンス水回収管 直管	7.6	5.2	3.8	6.0	5.0	その他	ドレン	同上
