美浜発電所 3号機における 2次系配管破損事故について（第8報）
（法令に基づく定期検査の開始について）

平成16年 8月13日
関西電力株式会社

（添付資料）美浜発電所 3号機 第 2 1回定期検査の概要

美浜発電所3号機 第21回定期検査の概要

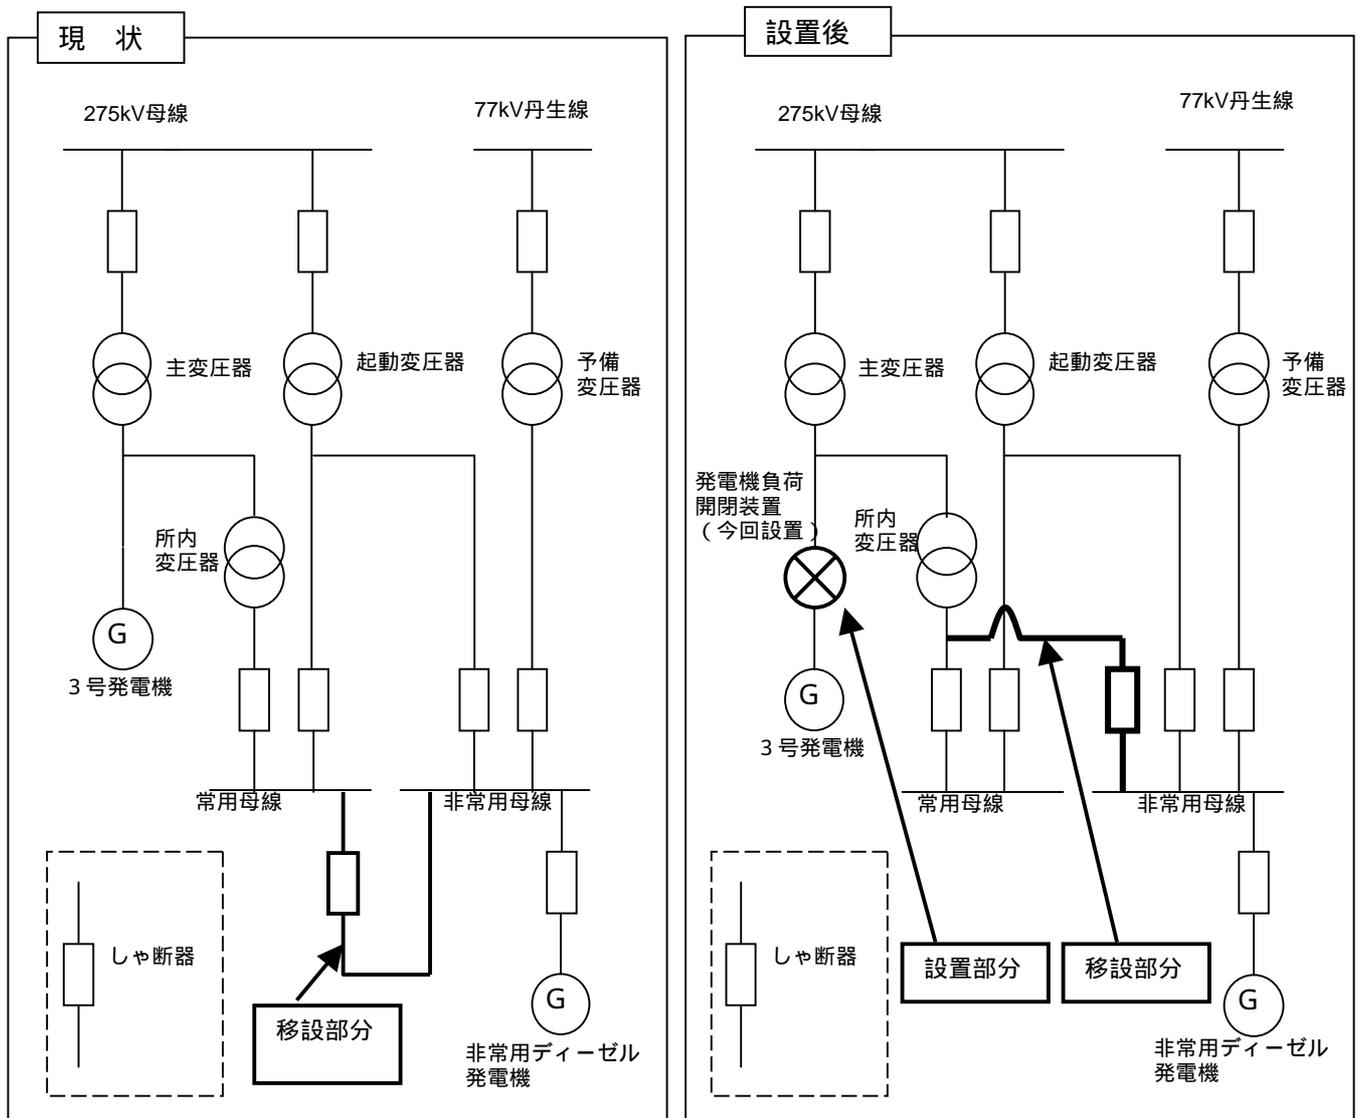
図 - 7 復水器および2次系熱交換器他取替工事概要図

2次系給水系統の水質向上対策として、復水器伝熱管群については、銅合金から海水耐食性に優れたチタン製に取り替える。また、給水加熱器などの伝熱管を、銅合金から耐食性に優れたステンレス製に取り替える。

- (6) 主蒸気、主給水管ベローズ他取替工事 (図 - 5 参照)
前回の定期検査において、主蒸気、主給水管ベローズの外表面に軽微な錆が確認され、手入れにより錆を除去し、健全性を確認しているが、今後の保全に万全を期す観点から、当該ベローズなどを取り替えます。
- (7) 発電機負荷開閉装置設置工事 (図 - 6 参照)
所内電源の信頼性向上の観点から、発電機と主変圧器の間に、発電機負荷開閉装置を設置するとともに、所内変圧器から非常用所内母線への電源供給ラインおよびしゃ断器を設置します。
- (8) 復水器および2次系熱交換器他取替工事 (図 - 7 参照)
2次系給水系統の水質向上対策として、復水器伝熱管管群については、銅合金から海水耐食性に優れたチタン製に取り替えます。また、給水加熱器などの伝熱管を、銅合金から耐食性に優れたステンレス製に取り替えます。これにより、海水漏えいの未然防止や、蒸気発生器への不純物持ち込み低減を図ります。

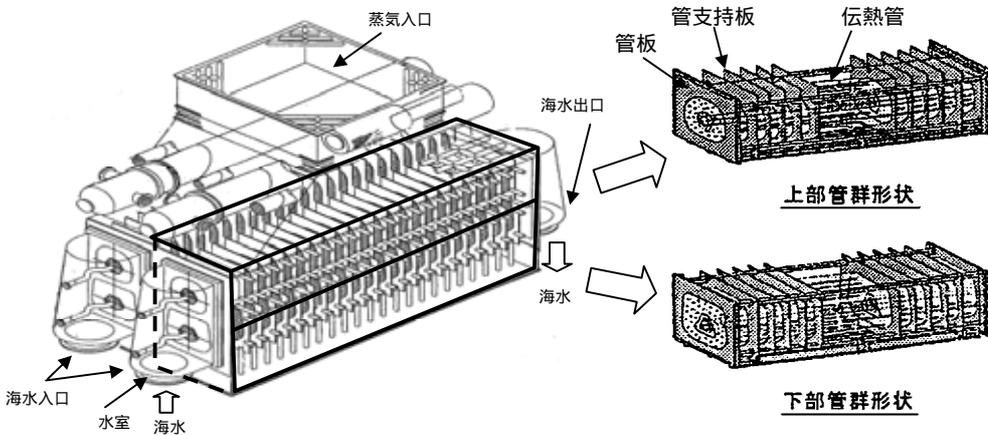
・復水器概要図

伝熱管取替: 1水室分の伝熱管、管板、管支持板等の部品を工場にて2分割の管群状態に組み立て、現地に搬入・据付けする。

取替前	取替後
伝熱管材料	銅合金	チタン
伝熱管本数	61,008	69,450
復水器外観		
長さ	約20m	
高さ	約13m	
幅	約9m	
管群外観(上部・下部同寸法)		
長さ	約15m	
高さ	約3m	
幅	約4m

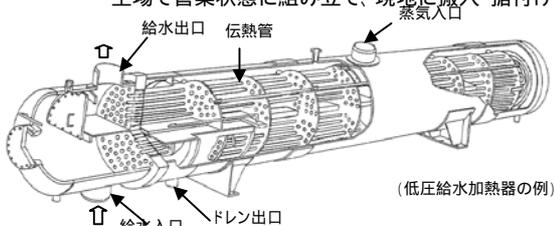
・給水加熱器概要図

伝熱管取替: 工場加熱器全体を製作し、現地に搬入・据付ける。
 ・工場で管束状態に組み立て、現地に搬入・据付ける。

高圧給水加熱器		第4低圧給水加熱器	
	取替前	取替後	取替前	取替後
伝熱管材料	銅合金	ステンレス	銅合金	ステンレス
伝熱管本数	2,120	2,658	604	888
外観長さ	約12m		約10m	
外観直径	約2m		約1m

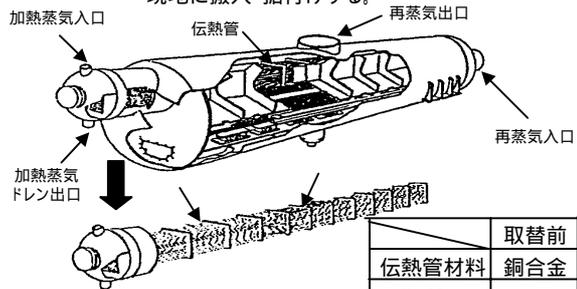
・湿分分離加熱器概要図

伝熱管取替: 工場にて管束(伝熱管の集合体)状態に組み立て、現地に搬入・据付けする。

取替前
伝熱管材料	銅合金
伝熱管本数	690
外観長さ	約13m
外観高さ	約3m

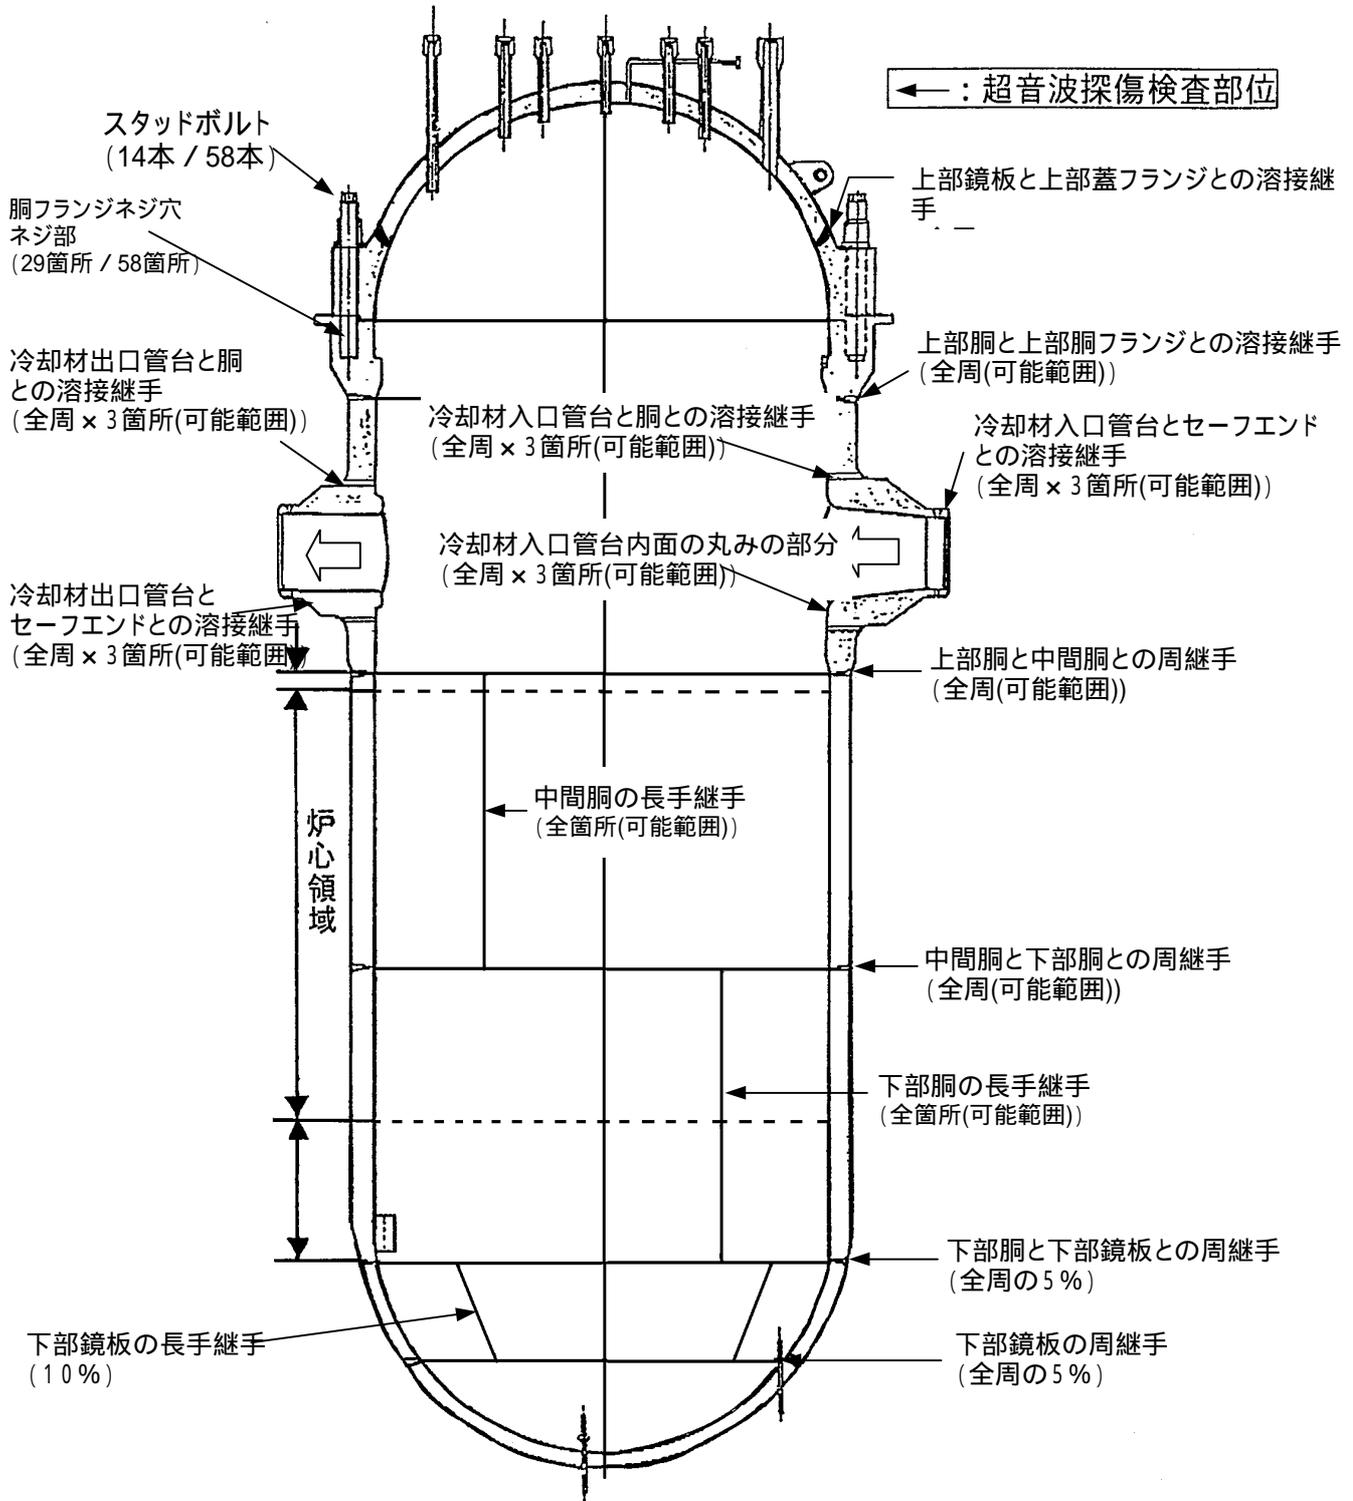
原子炉容器供用期間中検査概要図

原子炉容器の供用期間中検査として、原子炉容器の溶接部等について、計画的に超音波による探傷検査を行い、健全性を確認します。
