美浜発電所1号機 湿分分離加熱器加熱蒸気室ドレン抜き栓からの漏えいに伴う点検結果

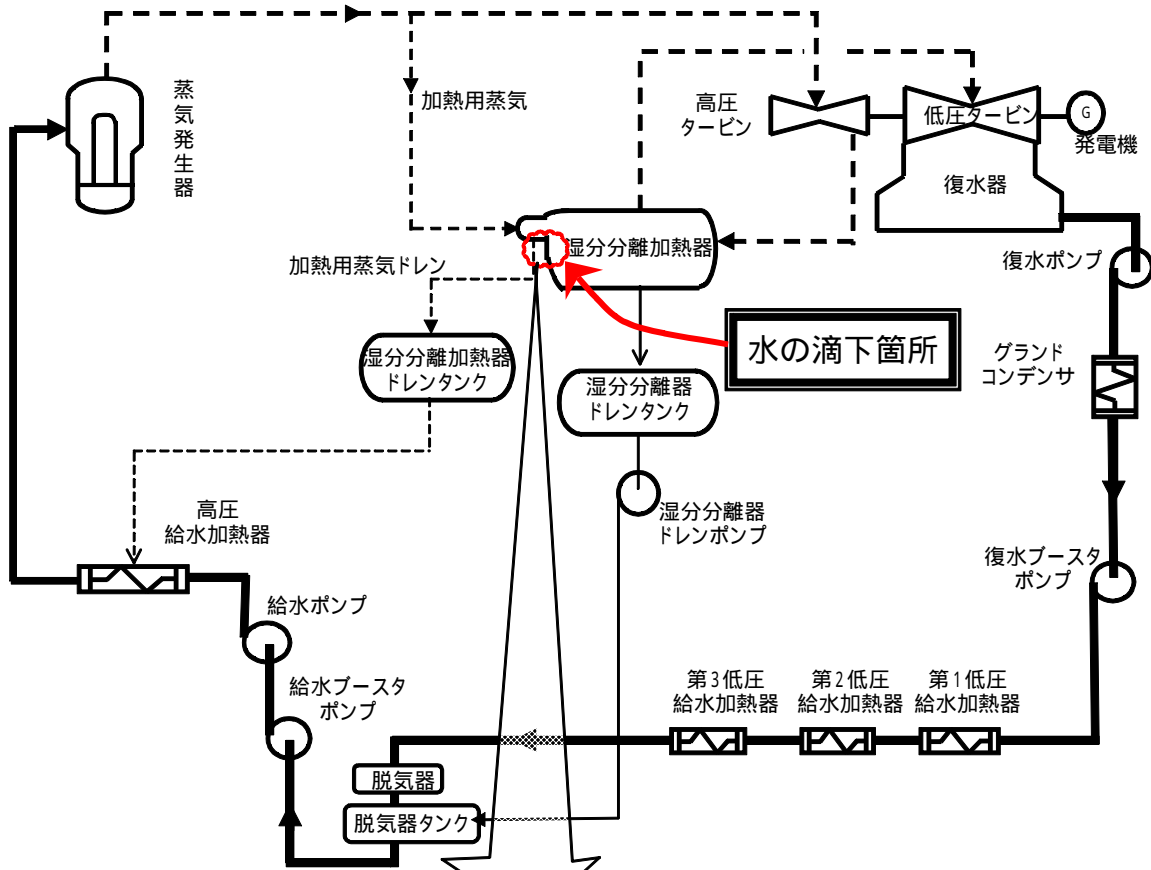
系統別概略図

水の滴下箇所

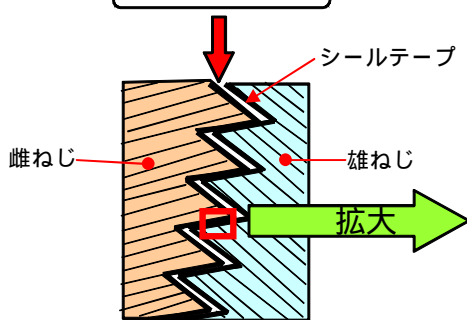
加熱蒸気圧力

当該ドレン抜き栓は締付トルク値が低い状態で取付られたが、雄ねじ部に巻きつけられたシールテープのシール力により、漏えいが発生しなかった。

シールテープが長時間の高温での使用によって、重量や体積が低下し、シール力が低下したことにより、漏えいに至った。
