図 - 3 原子炉容器管台溶接部等の応力腐食割れに係る点検概要図

点検概要

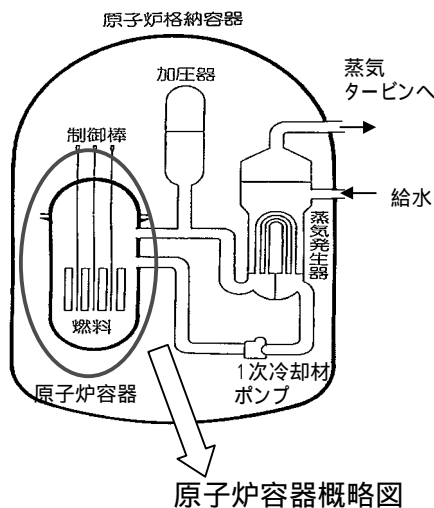
概略系統図

国内外PWRプラントにおいて、600系ニッケル基合金を用いた1次冷却材系統の溶接部で応力腐食割れが発生した事例に鑑み、溶接箇所にも600系ニッケル基合金が使用されている、原子炉容器冷却材入口および、出口管台について外観目視点検や超音波探傷検査を実施し、健全性を確認する。
