大飯発電所3号機 電気出力上昇の再開について (取水口 B-ロータリースクリーンの復旧)

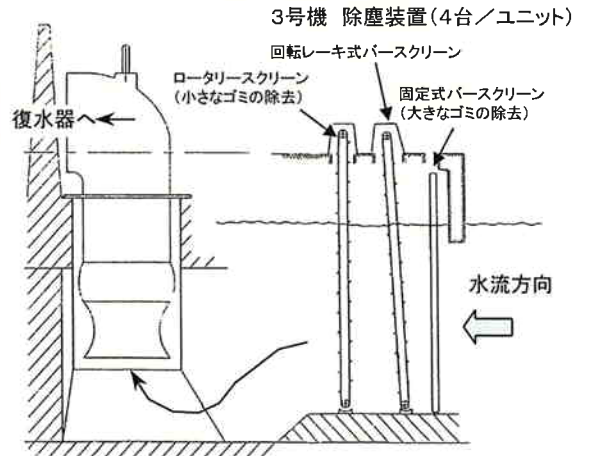
取水口機器配置図

チェーンの外れは、循環水ポンプを運転した状態で、アイドラー軸の軸受を交換しようとして、バスケットを取り外す作業を行ったことにより、チェーンが水流により左右にゆれて外れたものと推定されました。

チェーンの変形については、下部スプロケットにガタつきがあり、定期検査後の運転により、チェーンと歯車(下部スプロケット)のかみ合わせが悪くなり、変形したものと推定されました。

今回のチェーン外れに鑑み、多くのバスケットの取り外しが必要となった場合には、循環水ポンプの流量調整またはポンプの停止など必要な措置を行った上で実施することとします。

また、下部スプロケットとチェーンのかみ合せについては、手入れ後、調整を行いました。
