図 - 2 大飯発電所3号機の原子炉手動停止に伴う点検状況について

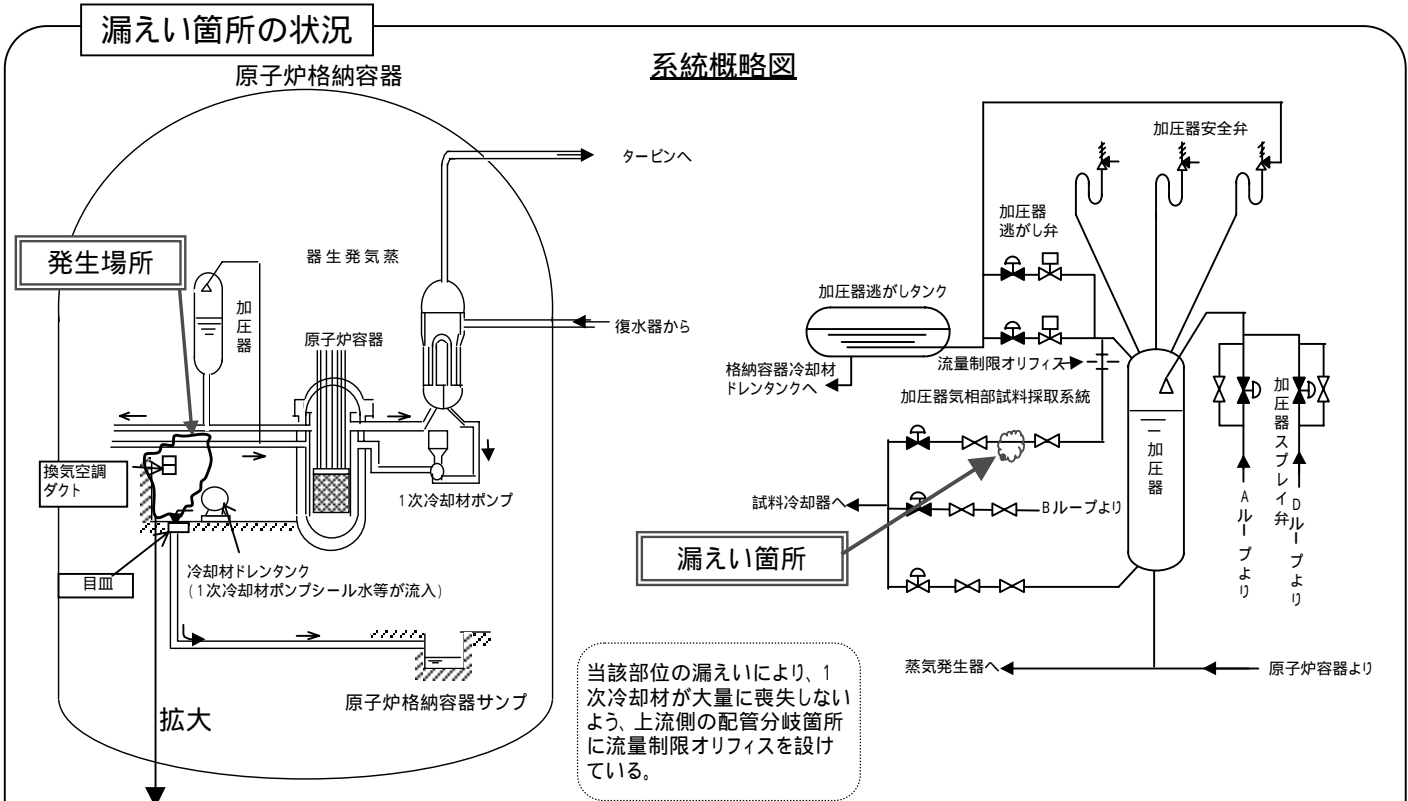
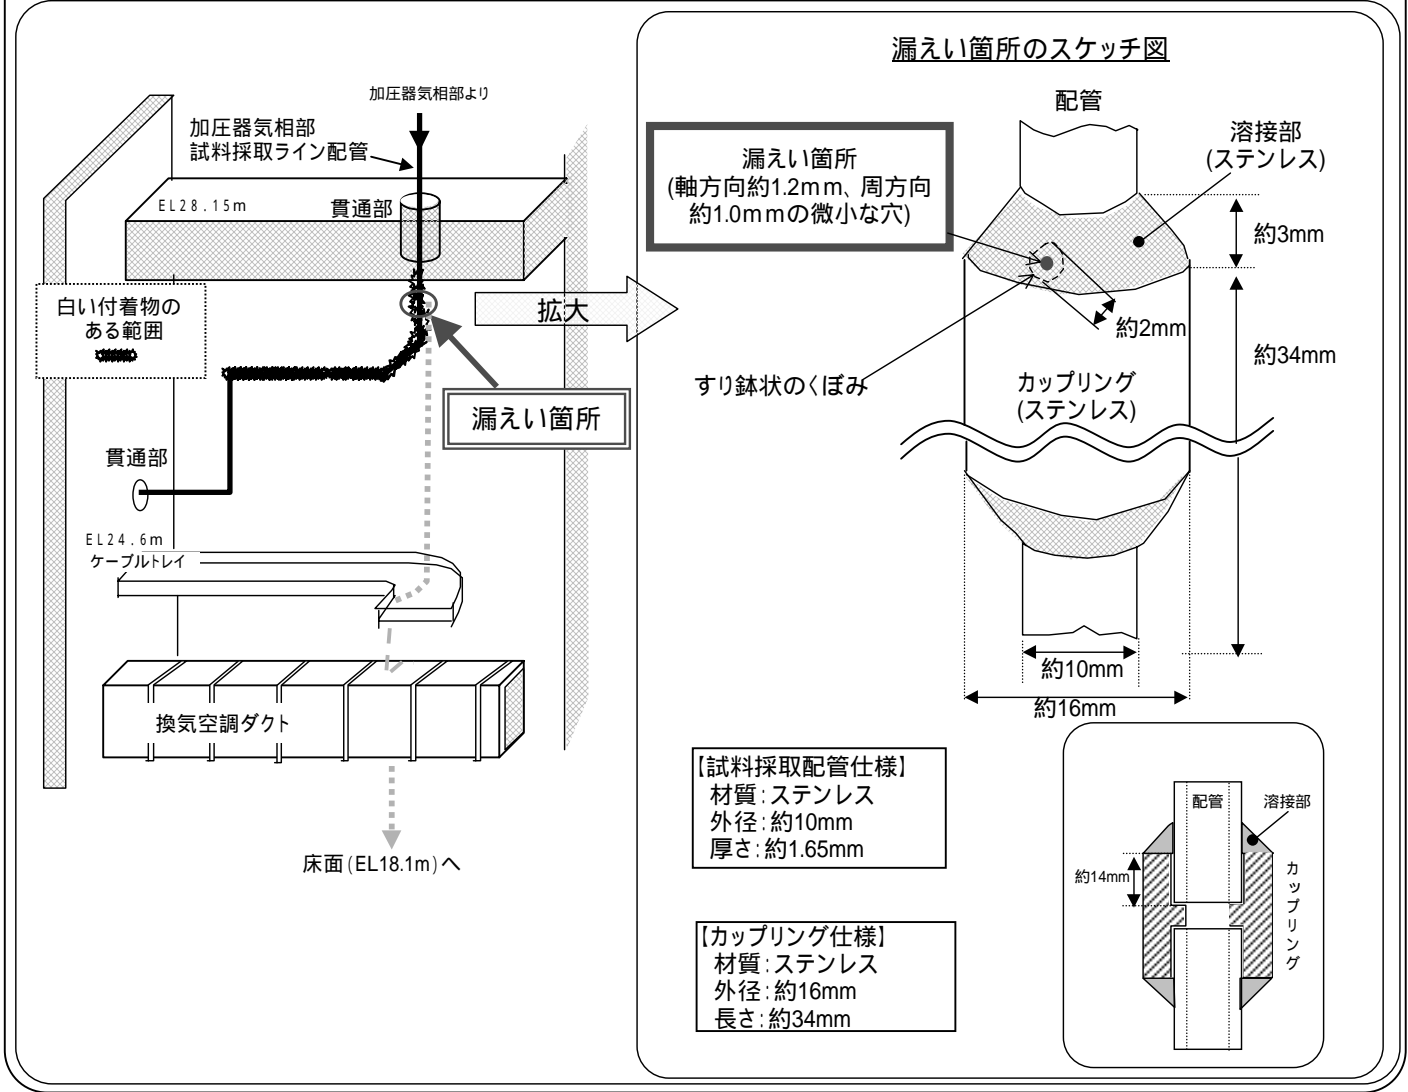
漏えい箇所は、溶接の溶け込み不良、  
重ね合わせ不足が発生したものと推定。

プラント建設時(平成2年)に実施した溶接において、当該配管は小口径(約10mm)で、  
かつ、現場が狭隘で作業性が悪かったことから、溶接の重ね合わせ不足や、溶接内部に  
溶け込み不良が発生したものと推定された。

カップリング溶接(手動溶接)から突き合わせ溶接(自動溶接)へ変更

カップリング溶接で施工している小口径配管の内、1次冷却材系統に接続された、試料採取系統のカップリング122箇所(当該部含む)について、今回の停止時に突合わせ溶接の配管に取り替える。
