美浜発電所1号機 補助建屋排気筒のひび割れおよびドレン管の接続不良の原因と対策について

## 大飯発電所2号機 B-非常用母線の一時的な停電について

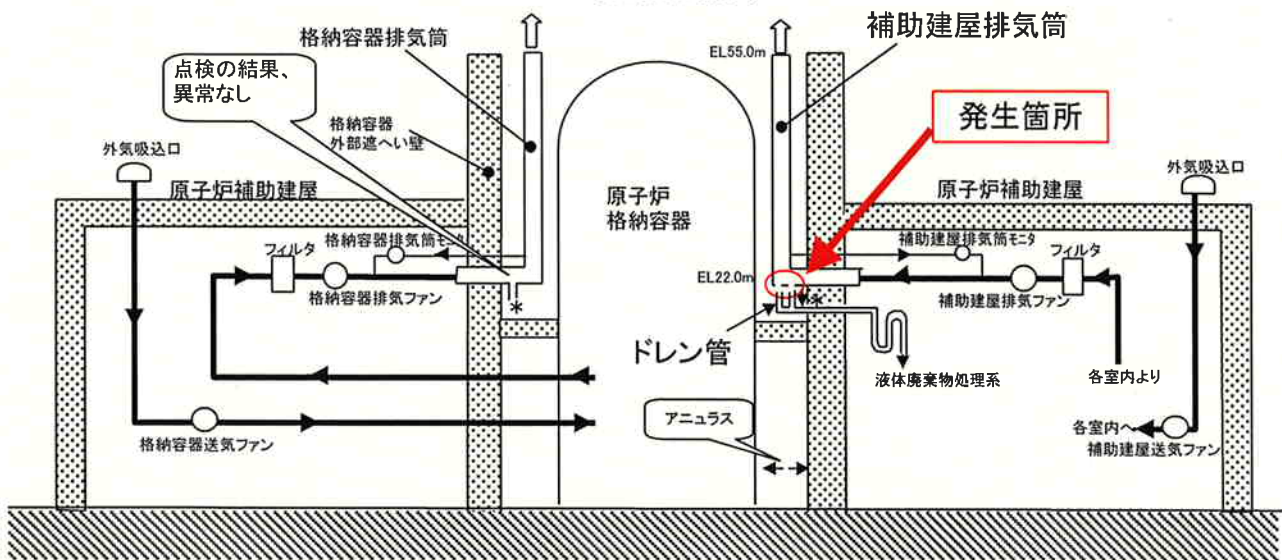
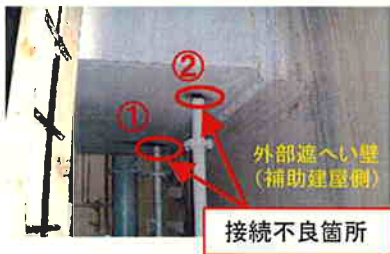
発生場所

仕様  
【補助建屋排気筒】  
寸法: 約0.9m × 2.5m  
板厚: 1.2mm  
材質: ステンレス鋼  
設計風量: 約18万m<sup>3</sup>/h  
【ドレン管】  
外径: 約60mm  
材質: ステンレス鋼

割れ: 8箇所  
最大: 約110mm  
(②排気筒底板ドレン穴周辺には4箇所)

○補助建屋排気筒の一部を、剛性(頑丈さ)向上による振動抑制のため、底板の板厚(1.2mm→3.0mm)、およびドレン管と底板の溶接部の構造を変更した新しいものに取り替える。

○格納容器排気筒については、ドレン管の外れ等の異常は確認されなかったが、補助建屋排気筒と同様の方法でドレン管が取り付けられていることから、排気筒の一部を剛性向上による振動抑制対策を講じたものに取り替える。
