第5 高圧給水加熱器 水室仕切蓋取付ボルトの点検及び脱落防止対策の実施

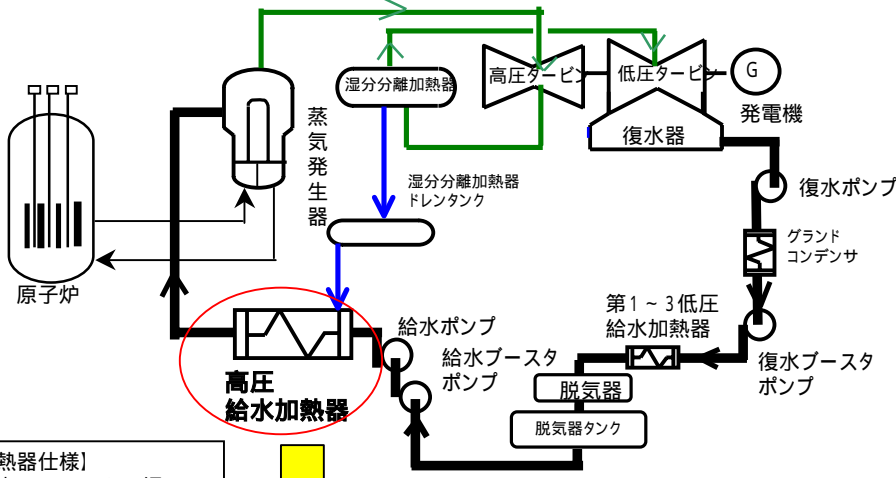
(系統概略図)

脱落防止対策の箇所

国内PWRプラントにおいて本年9月に第5高圧給水加熱器の水室仕切板¹の仕切蓋²取付ボルト脱落事象(ボルト、ボルト回り止め座金が脱落)が発生したことに鑑み、予防保全の観点から、点検および対策を実施した。

- ・取付ボルトを規定トルク値まで締め付け、ボルトと座金を溶接し、ボルト緩みを防止した。
- ・回り止め座金 (ステンレス鋼) の厚さを0.8mmから1.2mmに変更し、強度の増強および溶接性を向上させた。
