美浜発電所1号機余熱除去システムサンプリングラインの溶接事業者検査手続き漏れの原因と対策について

美浜発電所1号機余熱除去系統サンプリングラインの溶接工事概要

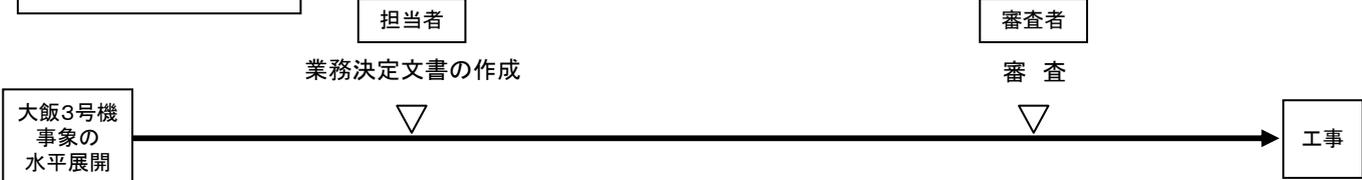
問題点および対策

【問題点】

- 担当者は、当該部を溶接事業者検査対象外と判断した。
- 実務経験が浅い担当者に対する課内上位者の業務フォローのあり方、溶接事業者検査等の法令業務を体系的に修得する教育の仕組みに問題があった。

- 業務決定文書に添付された系統図では工事対象の弁が溶接事業者検査が必要な余熱除去システムサンプリングライン第1弁という認識に至らなかった。
- 溶接事業者検査の可否を、的確に判断ができる図面等を業務決定文書に添付することを明確にしていなかった。
- 複数の審査者が業務決定文書や工事図面を確認していたが、各人の役割分担や着目すべきポイント、深さ等が不明確であった。また上位者による業務フォローについて着目すべきポイント等が不明確であった。

【対策】

原子力事業本部長から原子力関係の社員に対し、文書で法令遵守の再徹底について指示した。(平成19年2月20日実施済み)

- 配管、容器等の溶接工事を担当する社員に対し、溶接事業者検査対象範囲について教育を実施する。
- 確実に要否判断が行えるよう、要否判断フロー図を整備する。
- 溶接事業者検査を容易に識別できるように検査対象範囲を色分けした系統図や解説書を整備することなどを検討する。

- 溶接事業者検査の可否を判断したプロセスがわかるフロー図および系統図等を業務決定文書に添付することとし、審査が確実に実施できるようにする。
- 審査者の役割分担や着目すべきポイントおよび上位者が担当者の業務に対して行うフォローのポイント等を検討する。
