美浜発電所 1号機の定期検査状況について
 (原子炉格納容器内壁面からの水のにじみに関する調査)

にじみ発見箇所および目視点検結果

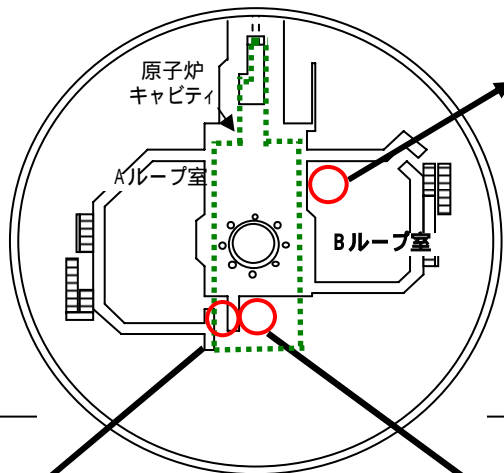
原子炉格納容器 平面
 (EL - 2.15mフロア)

にじみ発見箇所

(A) : 壁からのにじみ箇所

(B) : 天井に白いほう酸析出跡

(C) : 天井に白いほう酸析出跡

(E) : 壁に白いほう酸析出跡

(D) : 壁に白いほう酸析出跡
