美浜発電所1号機 原子炉格納容器内壁面の水のにじみに関する原因と対策について

にじみ発見箇所および目視点検結果

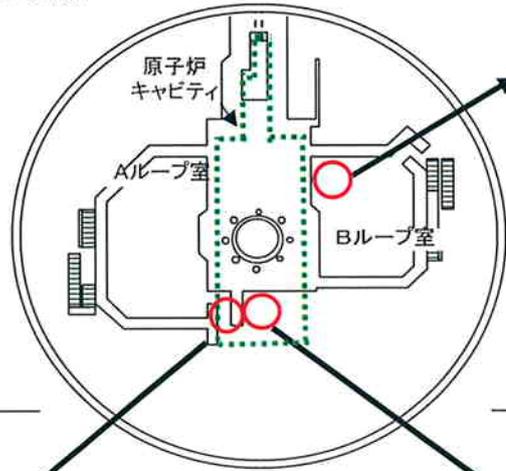
原子炉格納容器 平面 (EL-2.15mフロア)

にじみ発見箇所

(A) : 壁からのにじみ箇所

(B) : 天井に白いほう酸析出跡

(C) : 天井に白いほう酸析出跡

(E) : 壁に白いほう酸析出跡

(D) : 壁に白いほう酸析出跡
