大飯発電所1号機の原子炉手動停止に伴う点検結果について
(1次冷却材ポンプ封水注入フィルタからの水漏れの原因と対策)

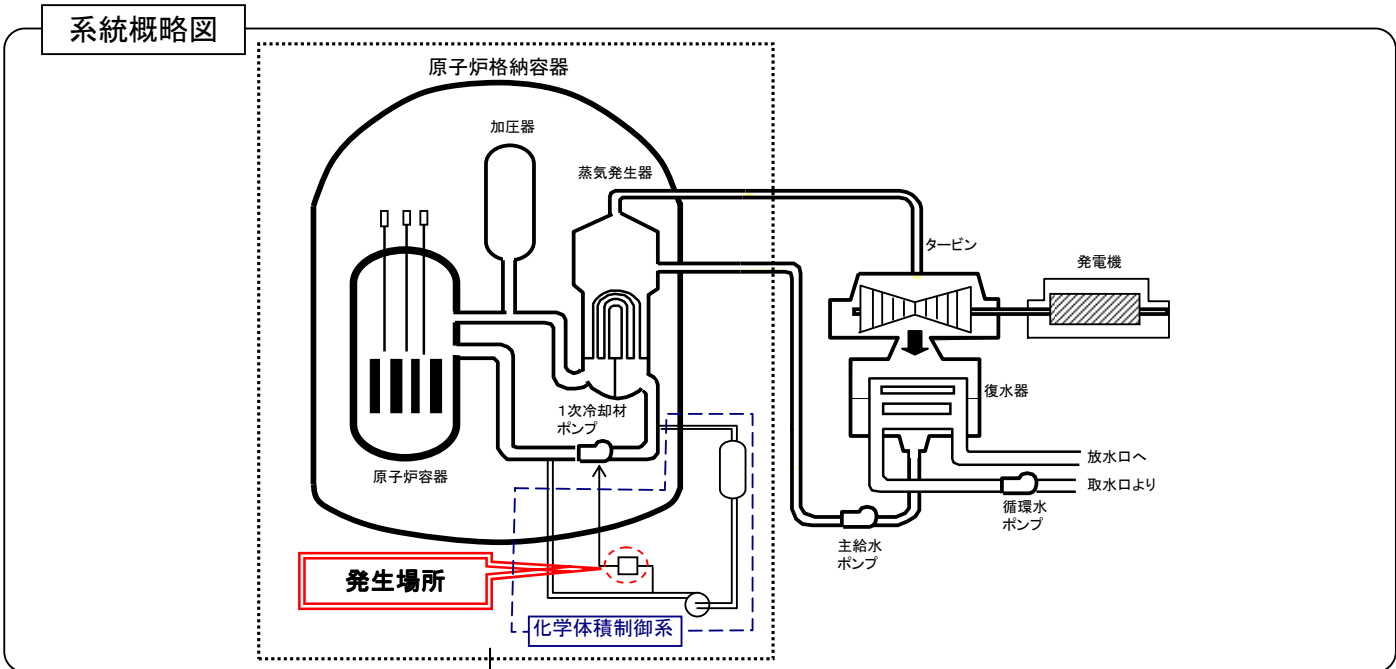
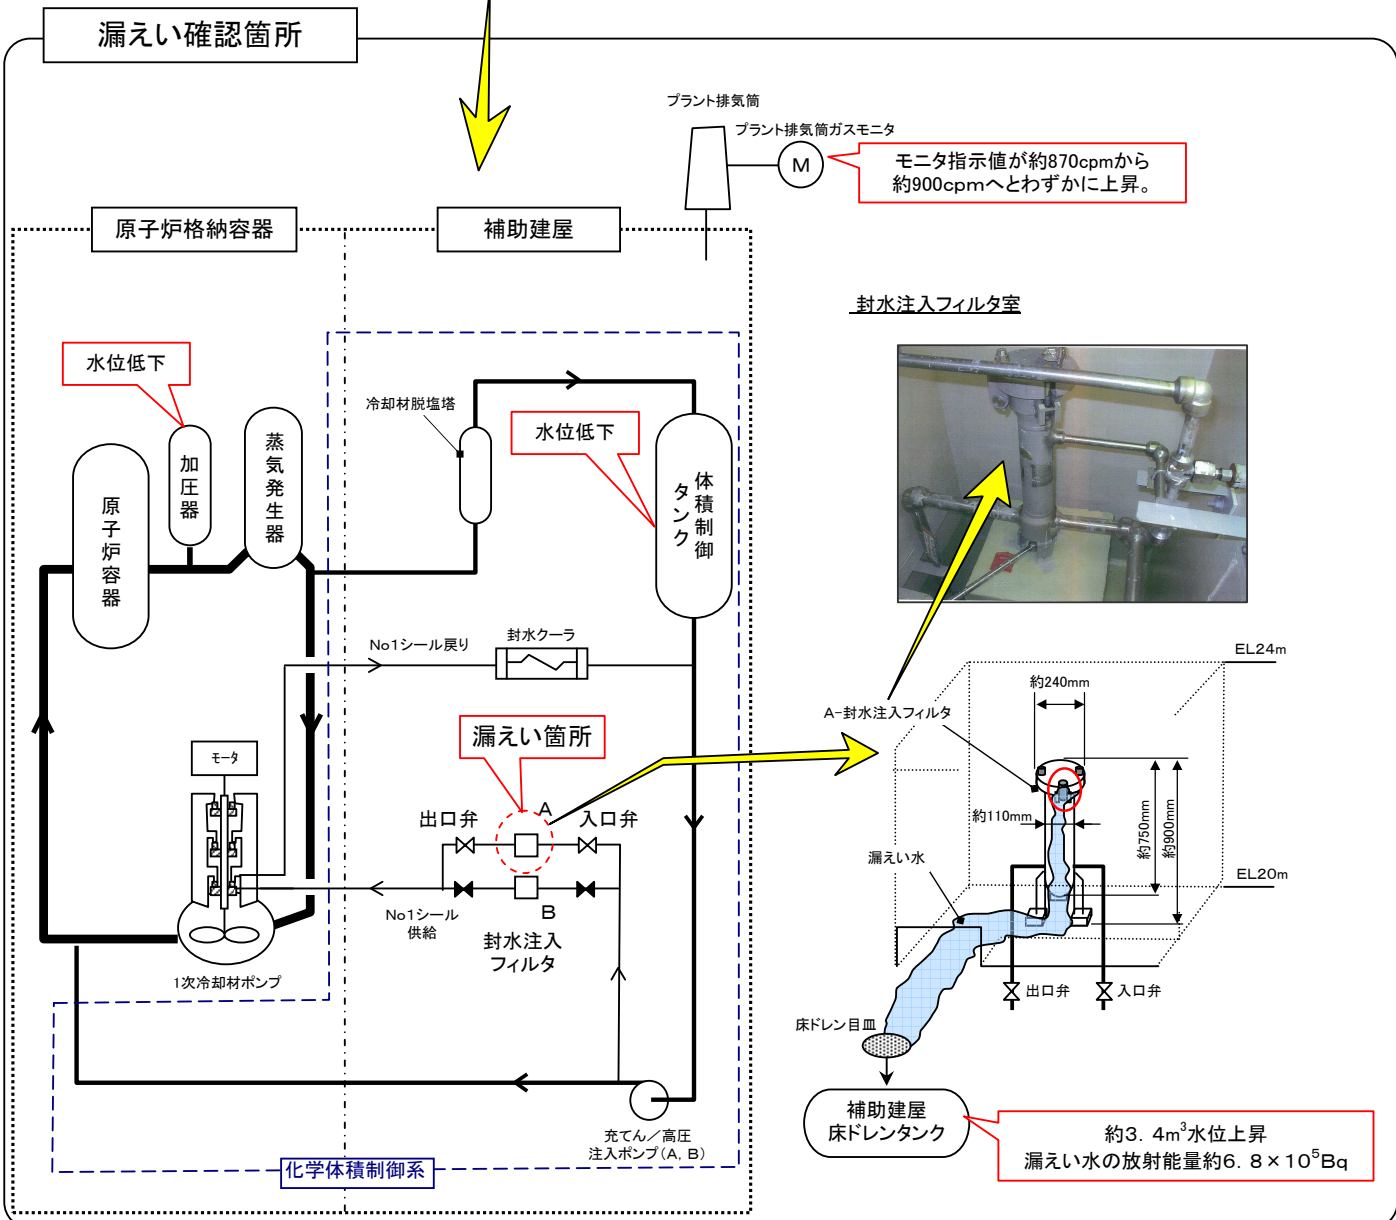
点検結果

蓋を上から見た図(蓋とフランジの隙間測定)

漏えい箇所の状況写真

リング写真

【仕様】
 材質:エチレンプロピレンゴム
 リング内径:約97mm
 円形断面径:約3.5mm

漏えい発生メカニズム

フランジ片締め状態

隙間が大きいため、
 系統水の圧力により
 Oリングが徐々に外
 側に押し出された。

Oリングの伸びの
 限界を超えて破断
 し、漏えいが発生
 した。

- 当該フィルタおよびB-フィルタについてOリングを新品に取替える。なお、取替えにあたっては、片締めにならないよう、隙間ゲージによるフランジ部の隙間管理を実施する。
- 今回の封水注入フィルタと同様の1次系水フィルタのフランジ合わせ面について、隙間確認を行い、片締めが確認された箇所については再度締めを行った。
- Oリングを使用する容器等のフランジ部における取替作業手順書に、隙間ゲージによるフランジ部の隙間管理を実施することを明記する。
- 本事象を協力会社作業員に周知徹底した。また、本事象を原子力発電所請負工事に関する心得集に事例追加する。
