高浜発電所4号機他 原子炉容器上部ふた取替工事

工事概要

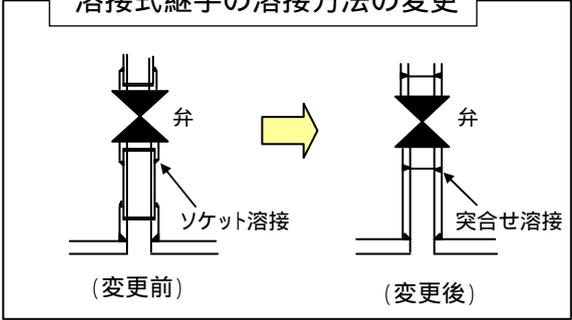
溶接式継手の溶接方法の変更

系統名	対象箇所	箇所数	図中番号
安全注入系統	高温側安全注入ライン	5	
	低温側安全注入ライン	11

海外での損傷事例に鑑み、原子炉冷却系統設備のうち、酸素型応力腐食割れの感受性が高いと考えられる通常運転時に高温水が通水されている系統に接続する閉塞分岐ライン(溶存酸素濃度が比較的高くなる可能性のある箇所)である安全注入系統配管について、計画的に耐腐食性に優れている材料(SUS304 SUS316)に取り替えるとともに、ソケット溶接箇所は突合せ溶接に変更する。また、作業性を考慮し、同時に弁も取り替える。

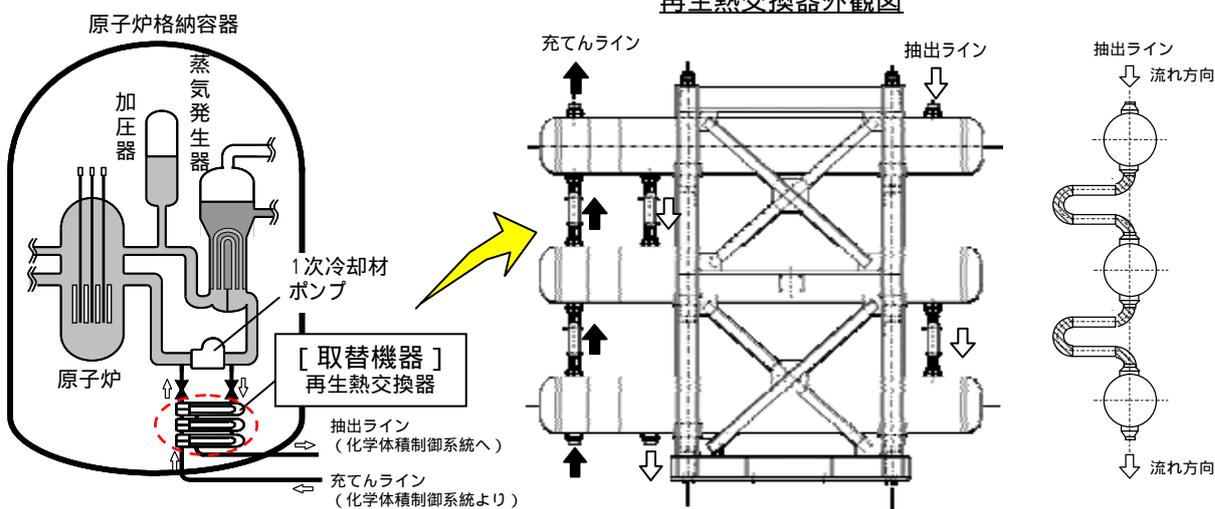
取替工事概略図

国内PWRプラントにおける高サイクル熱疲労割れ事象(温度ゆらぎによる疲労)を踏まえ、内筒を有する再生熱交換器については定期的に点検を行っているが、今後の保守性を考慮し、再生熱交換器一式(3台)を内筒のない構造のものに取り替える。

伝熱管群に対し胴が大きいことから、効率よく熱交換するために内筒を設けていた。取替後の再生熱交換器は、胴を小さくすることで内筒が不要となった。

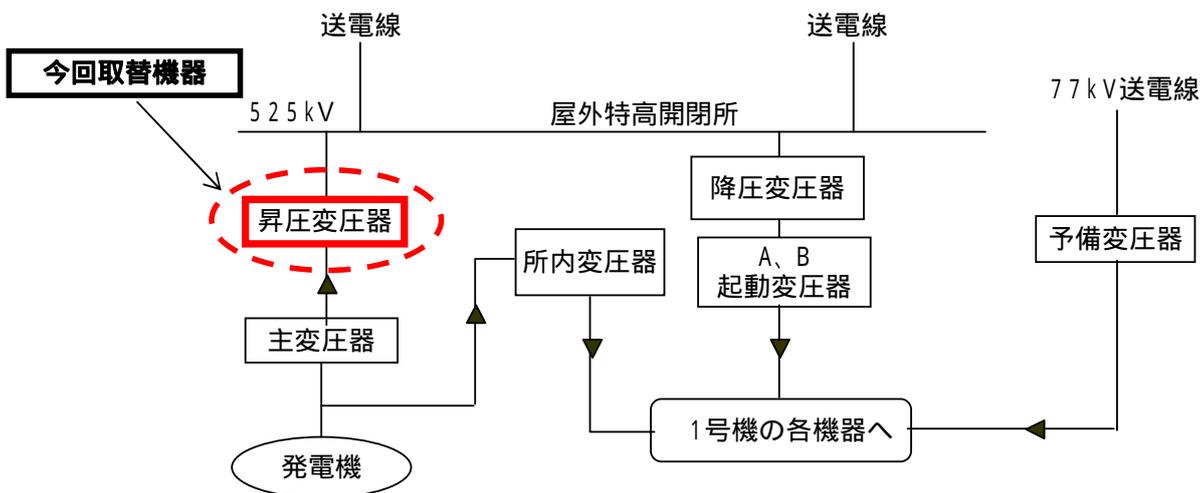
電源系統概要図

昇圧変圧器 のコイル絶縁性能が経年劣化の傾向にあるため、予防保全対策として変圧器一式を取り替える。
