### コーナープレート部の調査 (例:発泡確認箇所①)

### コーナーアングル部の調査 (発泡確認箇所②)

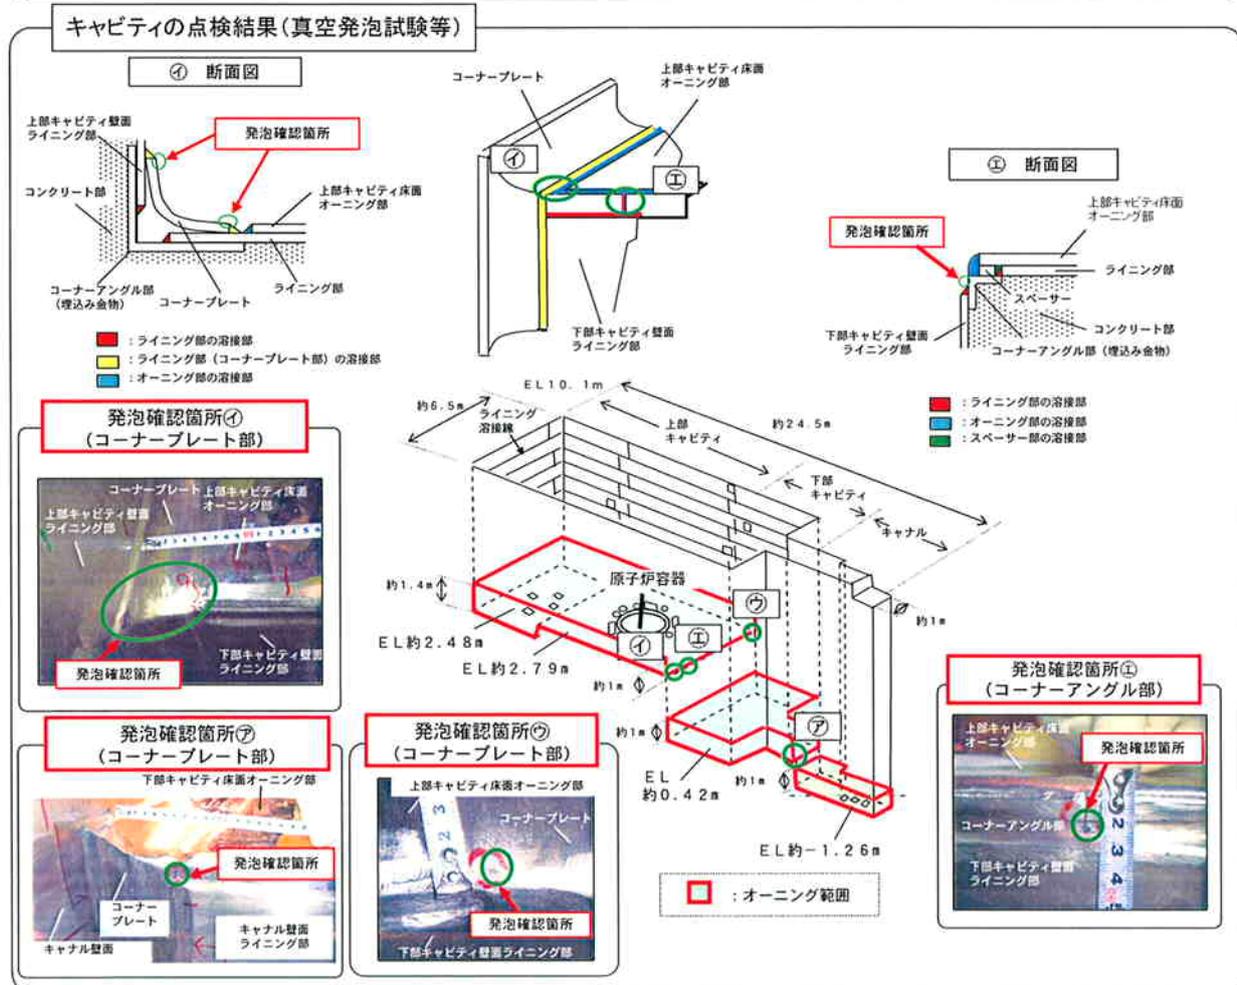
#### 切出調査(破面観察)

塩素型応力腐食割れ特有の羽毛状の破面が認められた。

コーナープレートとコーナーアングル部との隙間において、運転時と定期検査時のキャビティ内の温度変化により、結露水が発生・蒸発を繰り返すことで塩素が濃縮し、塩素型応力腐食割れが発生・進展し、貫通した。

- コーナープレート溶接部3箇所については、当該部を切り取って、内面洗浄した後、新品のコーナープレートを溶接した。
- コーナーアングル溶接部1箇所については、当該部を切り取って、新品のコーナーアングルを十分な溶接金属厚さを確保して、溶接した。
- 予防保全の観点から、オーニング設置工事を実施していない床面のコーナープレート部およびコーナーアングル部については樹脂を塗布した。
