発生箇所

系統概略図

第14回定期検査(H3~H6)時の蒸気発生器取替え範囲

今回の点検対象箇所

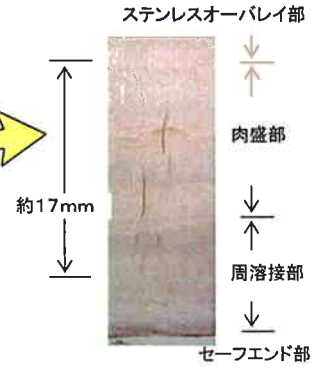
スンプ観察結果

- 長さ約3~5mmの複数の割れが断続的に存在していた。
- 溶接部内のデンドライト境界に沿った割れであった。

- 最大深さ約11.5mmでデンドライト境界に沿って進展していた。

材料: 応力腐食割れの感受性がある600系ニッケル基合金

三因子が重畳し、1次冷却材中の環境下における応力腐食割れが発生したものと推定
