大飯発電所3号機 中性子源領域検出器の電源断による一時的な停止について

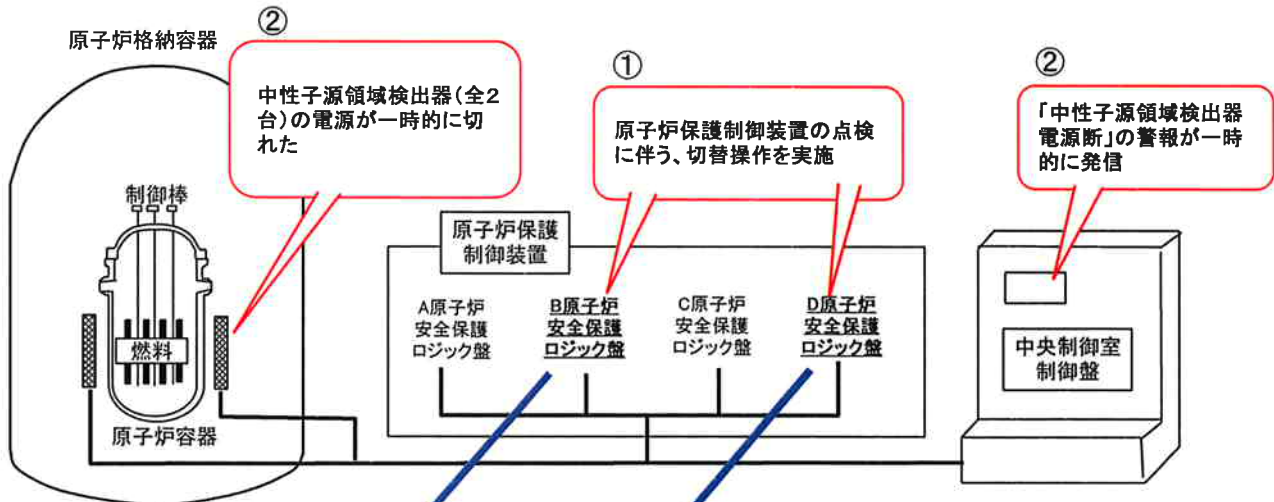
スイッチを「定検」位置に切り替えるべきところ、誤って「バイパス」位置に切り替えた。

本切替操作は、プラントの運転操作を行っている発電室から点検担当課に移管され、点検担当課員の立ち会いのもと、協力会社作業員が操作を実施した。この操作において、操作手順書と現場機器の状態を照合することや、操作前後のスイッチ位置を指差呼称するなどの確実な操作確認が行われていなかった。

- ・保安規定「運転上の制限」に関わる重要な操作については、発電室から点検担当課に操作移管を行わず、発電室が直接操作することとし、その旨、所内ルールに反映する。
- ・今回、確実な操作確認などの基本動作が実施されていなかったことから、全所員(当社社員および協力会社作業員)に対し、基本動作の徹底を図るよう強く指導を行うとともに、点検担当課員に対し、役職者が基本動作に関する指導を行う。
- ・今回の要因の深堀り検討を行い、所内ルールの改善や教育訓練の充実を図る。
